## RAPPORT D'EXPERTISE

**SALAUN – AUTOCAR VAN HOOL - 79 ARH 29**

**17 Mars 2012**

**12/2541**

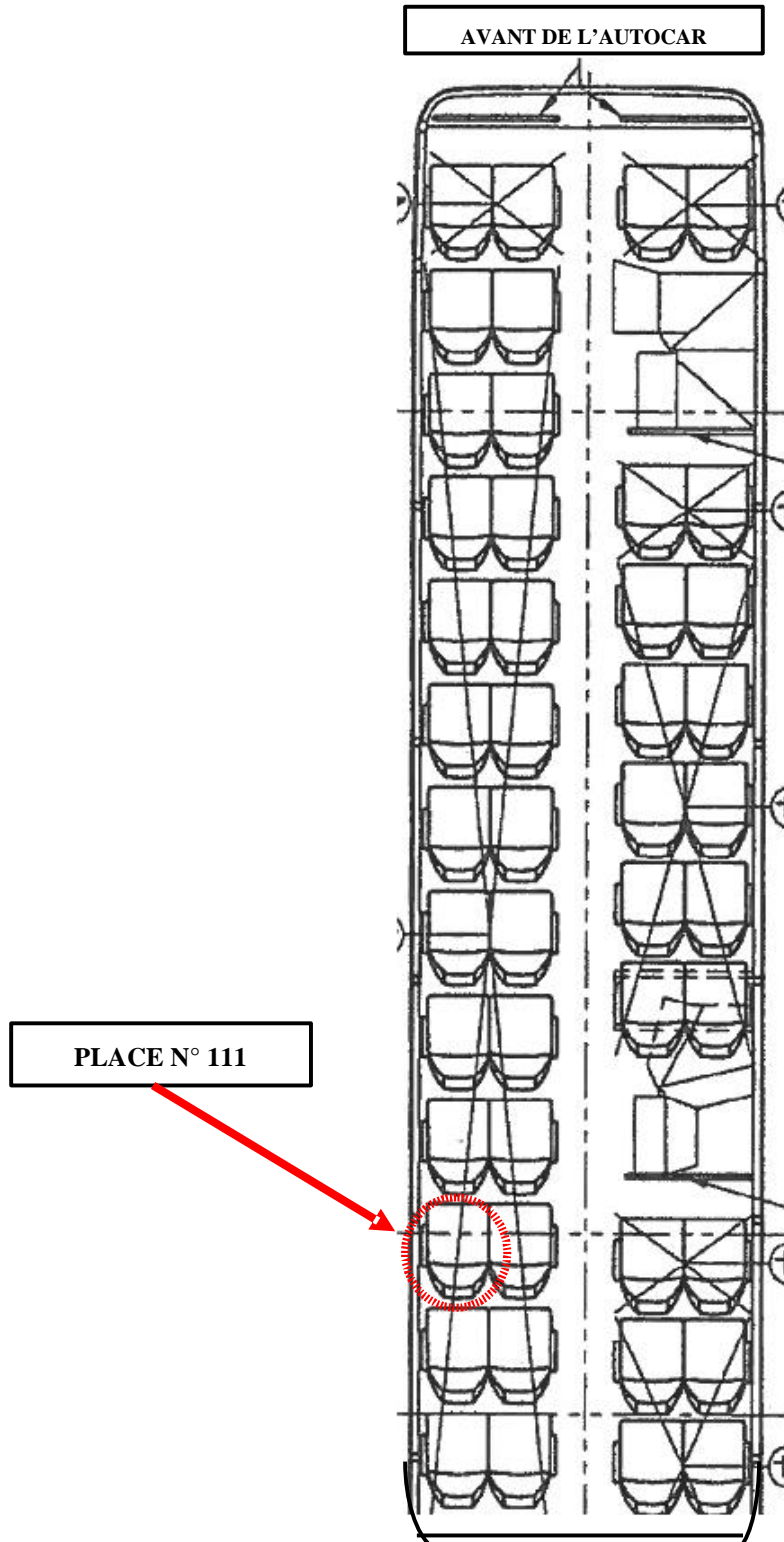
Ce modèle dispose de deux rangées de sièges doubles séparées par une allée centrale :

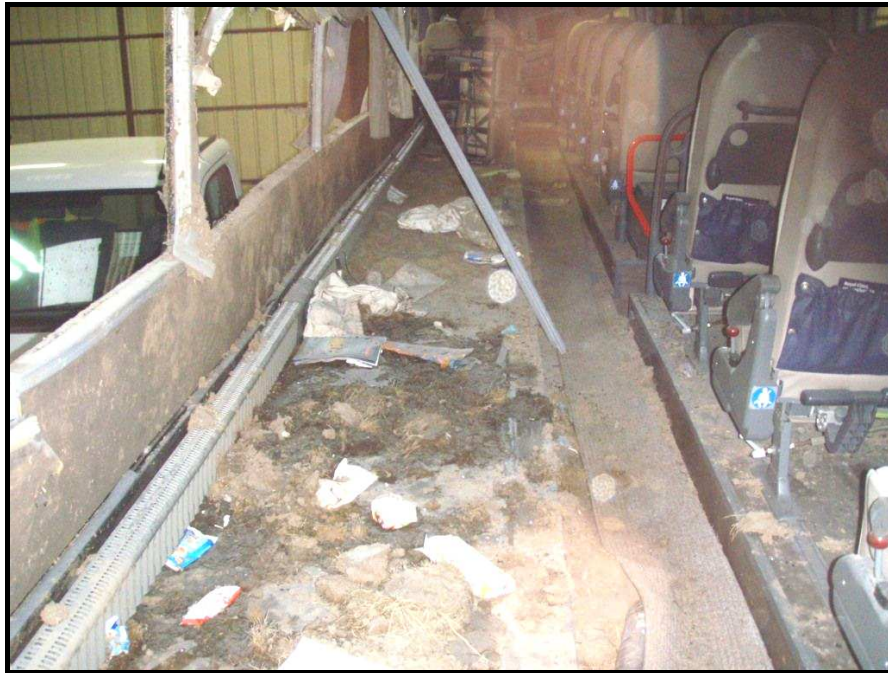
Nous nous sommes déplacés le 19/11/12 au garage ADPL à PLUGUFFAN afin d'examiner l'intérieur de l'autocar en cause :

Lors de notre démarche, pratiquement tous les sièges du côté gauche de l'autocar avaient été déposés et rangés dans les soutes.

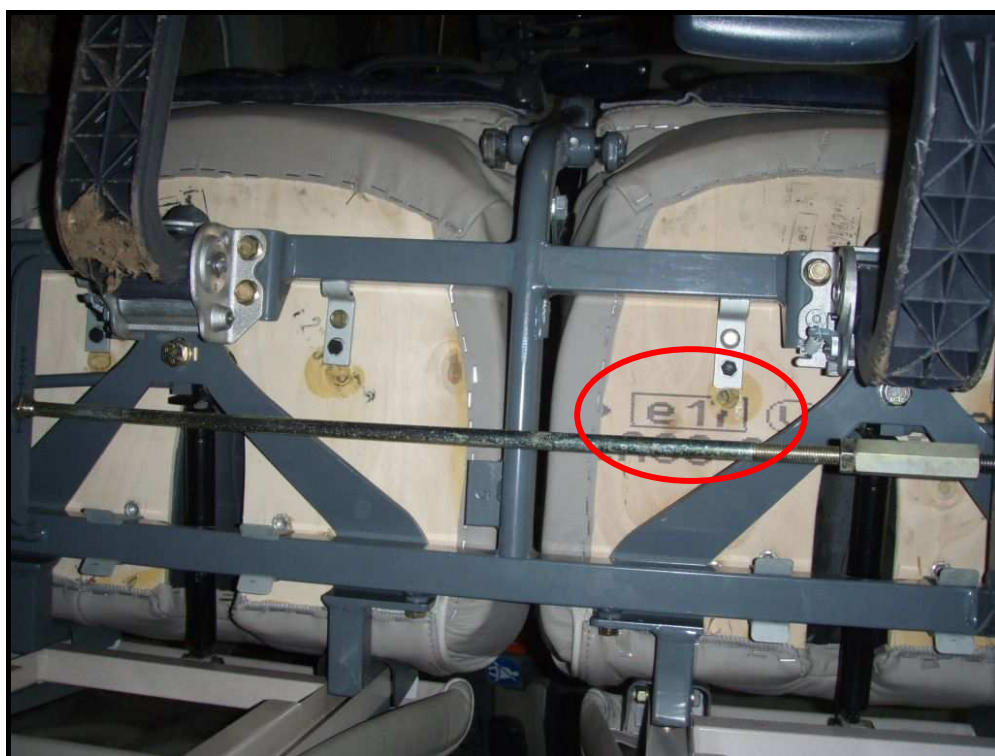
Nous constatons que les sièges comportent une inscription E 17 sous les assises :

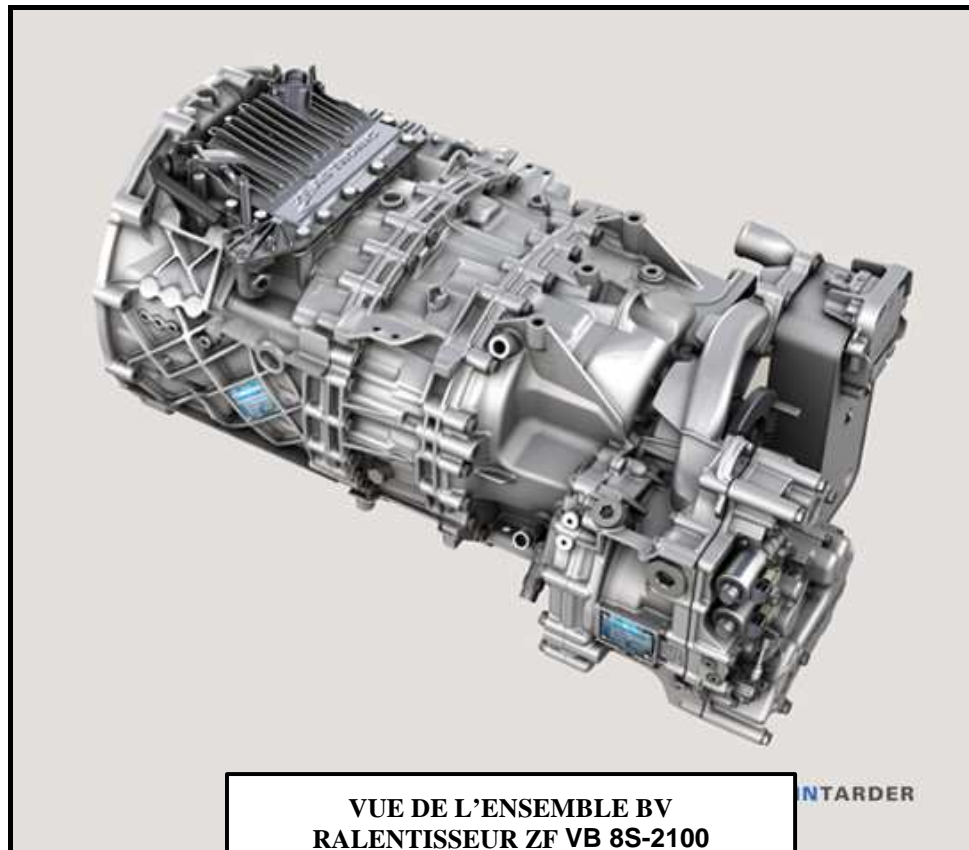
L'autocar en cause est équipé d'une boîte de vitesses ZF VB 8S-2100 comportant un ralentisseur (intarder) intégré :

Aucun code défaut pouvant avoir une relation avec le fonctionnement du ralentisseur n'a été mis en évidence lors de notre passage à l'outil de diagnostic.

**Aucun élément ne permet donc de mettre en cause le fonctionnement de ce ralentisseur dans les instants qui ont précédé le sinistre.**
