**RAPPORT  
D'ENQUÊTE TECHNIQUE**  
**sur le déraillement d'un train  
survenu le 25 janvier 2021  
à Fontpédrouse (66)  
sur la ligne reliant  
Villefranche - Vernet-les-Bains  
à Latour-de-Carol**

**Décembre 2022**

Organisme auteur : Bureau d'Enquêtes sur les Accidents de Transport Terrestre (BEA-TT)

Affaire n° BEATT-2021-02

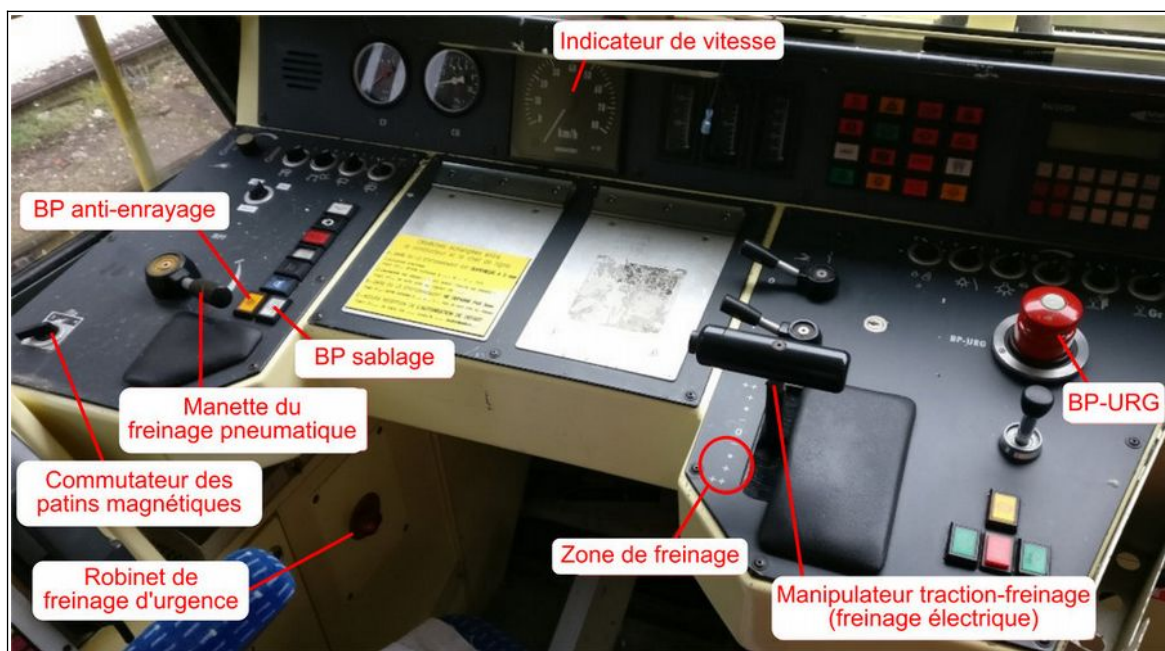
Fig 16 : Pupitre de la Z152 (photo BEA-TT)

Du témoignage du conducteur et du contrôleur, nous comprenons que le conducteur n'a pas actionné le frein pneumatique en serrage gradué au cours des enrayages. Le conducteur accidenté n'a donc utilisé que le frein électrique dans sa gestion du freinage en descente. De plus, il l'a laissé réglé sur un cran de freinage et n'a plus agi que sur les boutons-poussoirs de sablage et de l'anti-patinage (voir Fig 16).

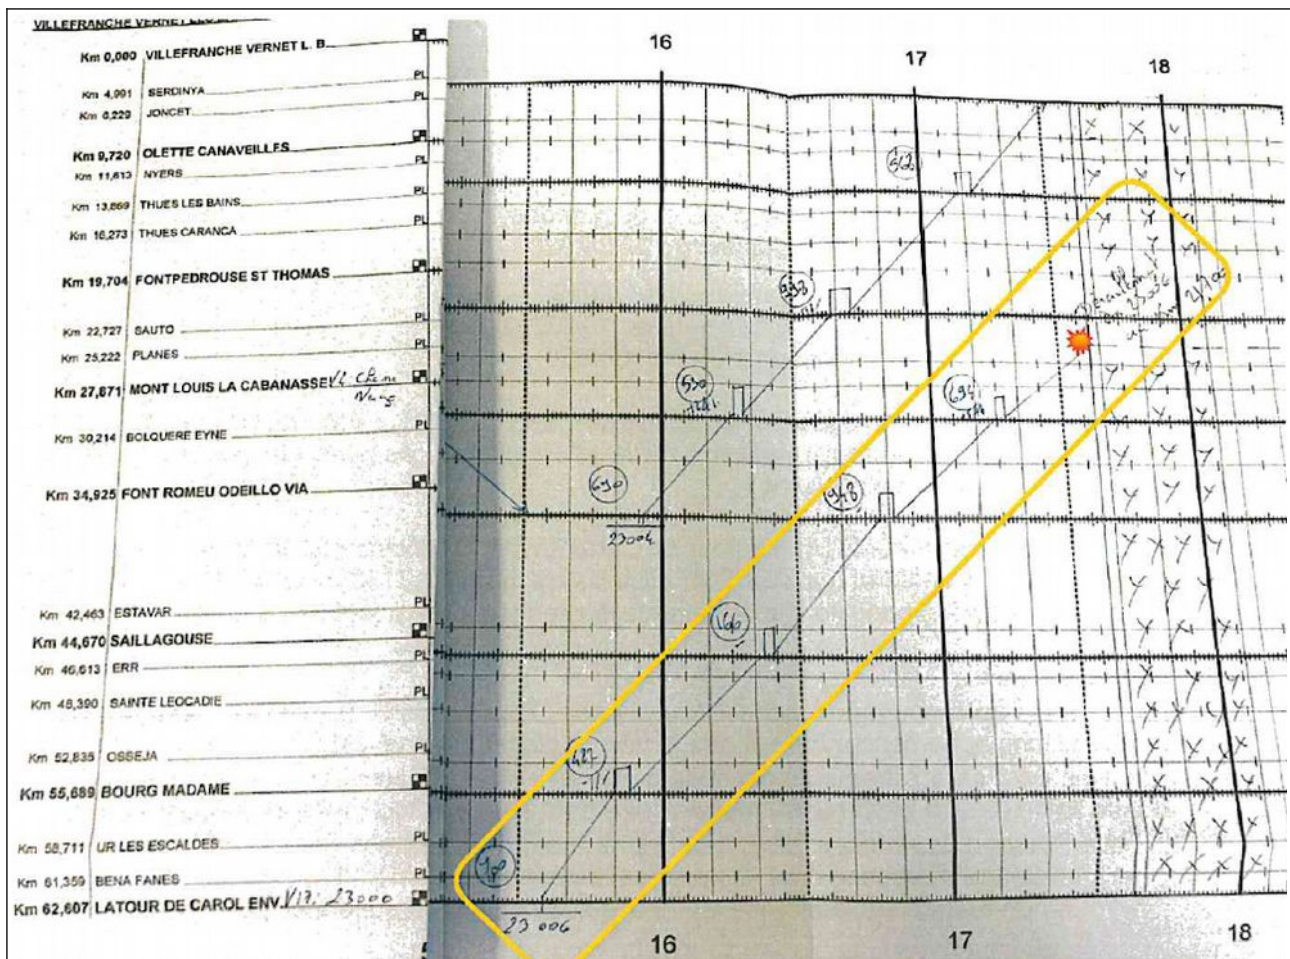
Fig 26 : Extrait du graphique réel des circulations tenu par le chef de ligne, entouré de jaune le sillonnage du train n° 23006 du 25/01/2021 (source SNCF)

Si la zone entre Mont-Louis et Fontpédrouse a été parcourue peu avant (une heure – voir graphique Fig 26), aucune remontée spécifique n'a été faite sur cette zone. Les enrayages du matin ont eu lieu dans l'autre sens, vers Bolquère (après Mont-Louis). Le patinage simple subi par le train n° 17303 n'a pas été détecté/remonté par le conducteur.

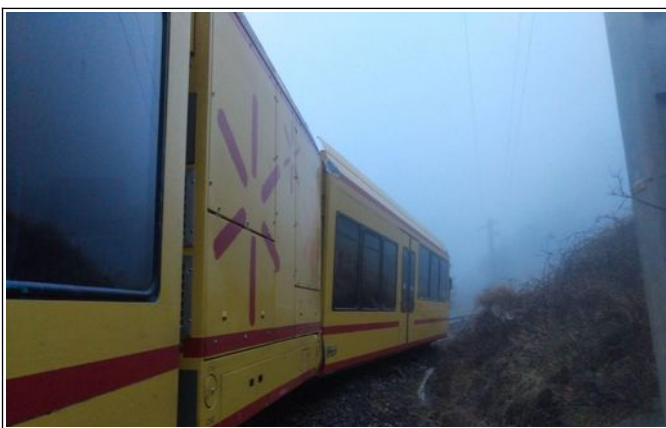
**Fig 27 : Position finale du train Z152 et conditions météo** (photo SNCF)

Le 25 janvier 2021 en fin de journée, à partir de la gare de Mont-Louis, le brouillard était dense. Il s'agissait d'une brume amenée par le "marin", vent du sud-est qui souffle sur le golfe du Lion et la Provence : se chargeant d'humidité lors de son parcours au-dessus de la Méditerranée, il va ensuite la restituer sous forme de nuages bas, brume, ou brouillards et parfois de pluies, sur les hauteurs qui bordent la mer.

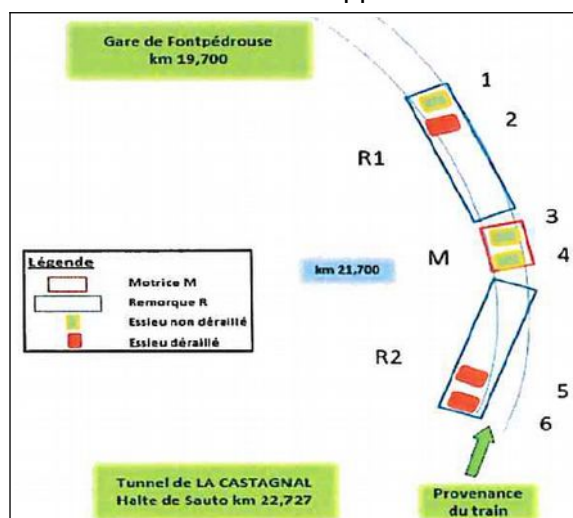
Fig 29 : Schéma du train Z152 et des essieux déraillés ou non déraillés (source SNCF)

De gros impacts ont marqué la toiture du train, à l'avant et arrière, des deux côtés du train. Ils sont majoritairement localisés sur le côté gauche dans le sens descendant. Des rayures sont présentes sur la carrosserie, les flancs gauche et droit du train.

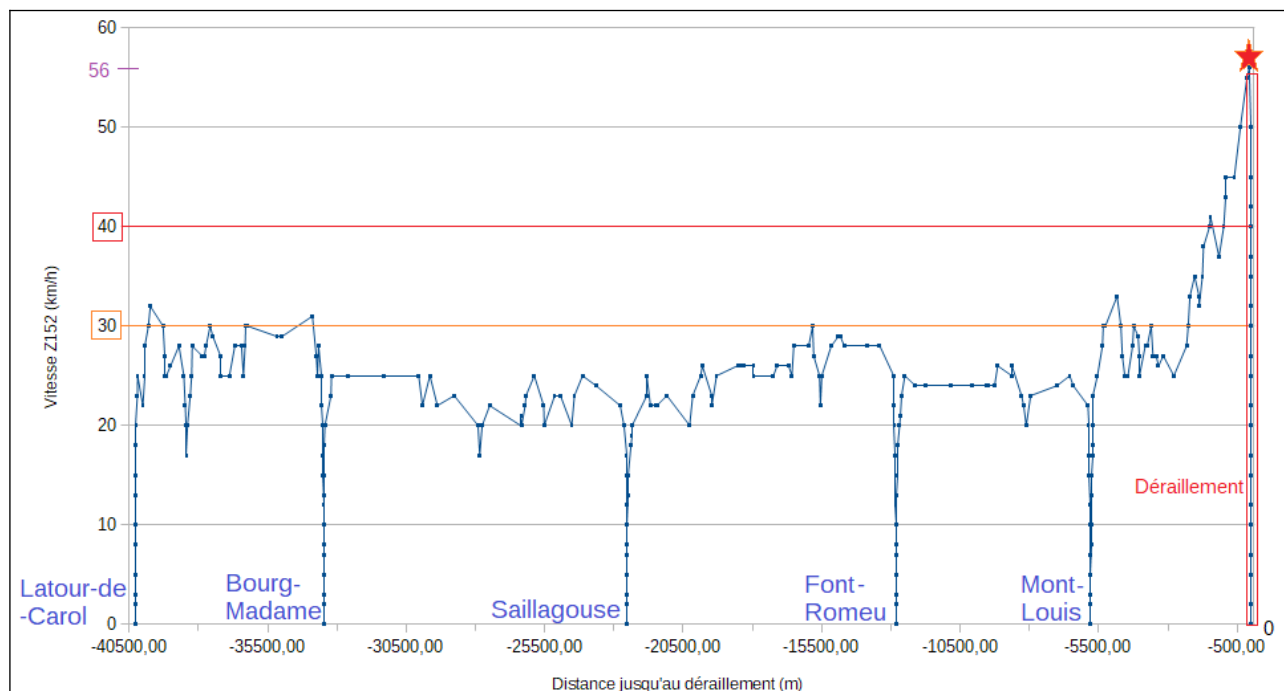
Les ATESS des Z150 enregistrent avec un pas de 10 mètres. Plusieurs valeurs de vitesse peuvent être affectées au même kilométrage du train (à la précision du décamètre donc). Afin de conserver toutes les informations, en cas de multiples enregistrements au même pas, nous avons fractionné de façon homogène ces décamètres puis les valeurs de vitesse ont été ordonnées chronologiquement.

Fig 33 : Vitesse du train Z152 selon la distance – parcours complet jusqu'au déraillement

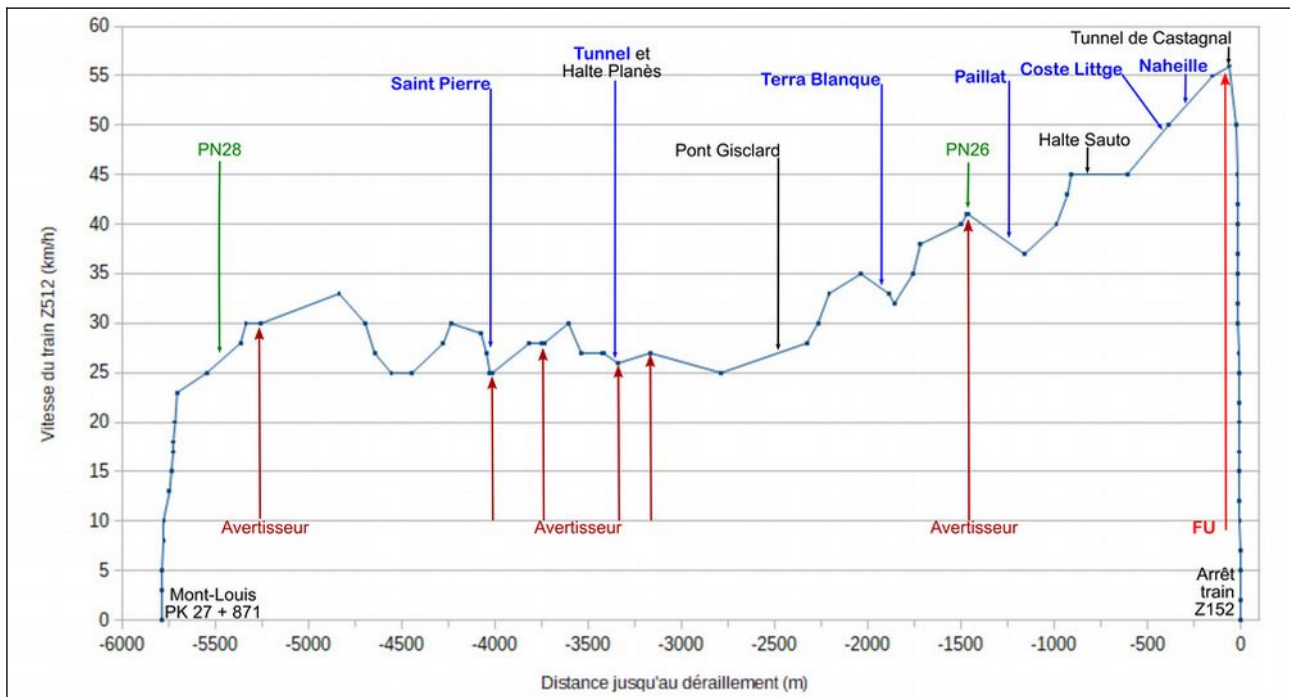
**Fig 34 : Zoom sur le parcours du Z152 depuis la gare de Mont-Louis, avec les actions réalisées par le conducteur et les lieux traversés**

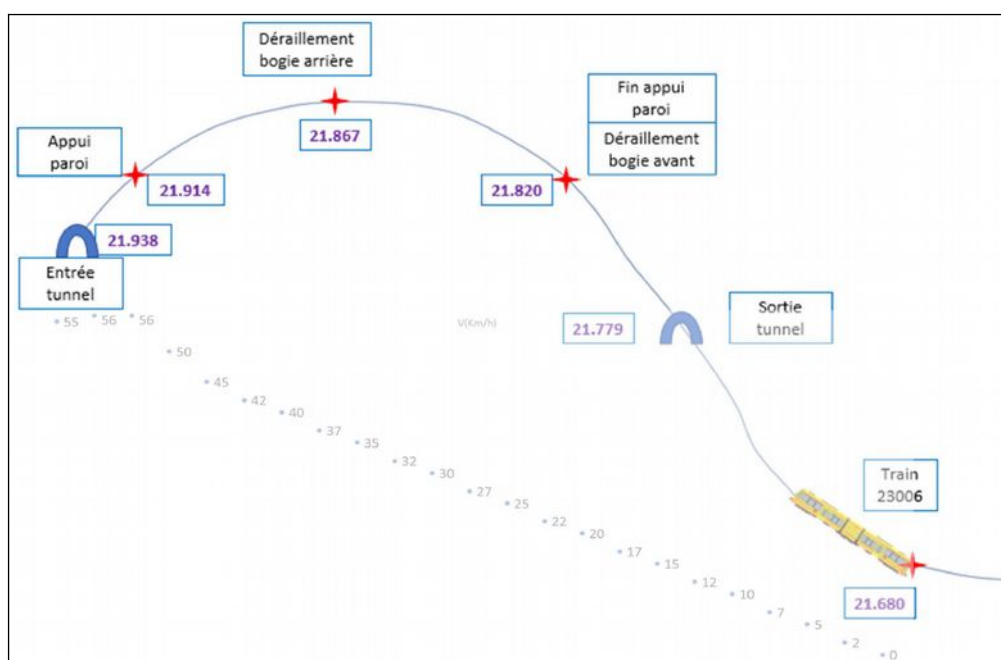
Une trace de boudin de roue sur la surface de roulement du rail est visible au pk 21,870 à l'intérieur du tunnel de La Castagnal : ce serait le début du déraillement. L'arrêt du train a eu lieu au pk 21,680, 190 mètres après le déraillement et 99 mètres après la sortie du tunnel.

Fig 36 : Schéma des phases du déraillement (source SNCF)

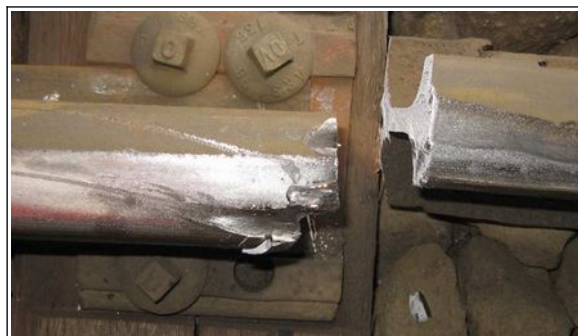
Cent ans plus tard, le 19 octobre 2009, trois voitures d'un train ont déraillé entre Sainte-Léocadie et Osseja, sans faire de blessé. Un rail cassé était à l'origine de l'accident.

**Fig 43 : Train déraillé en 2009 et rail cassé**  
(source SNCF)

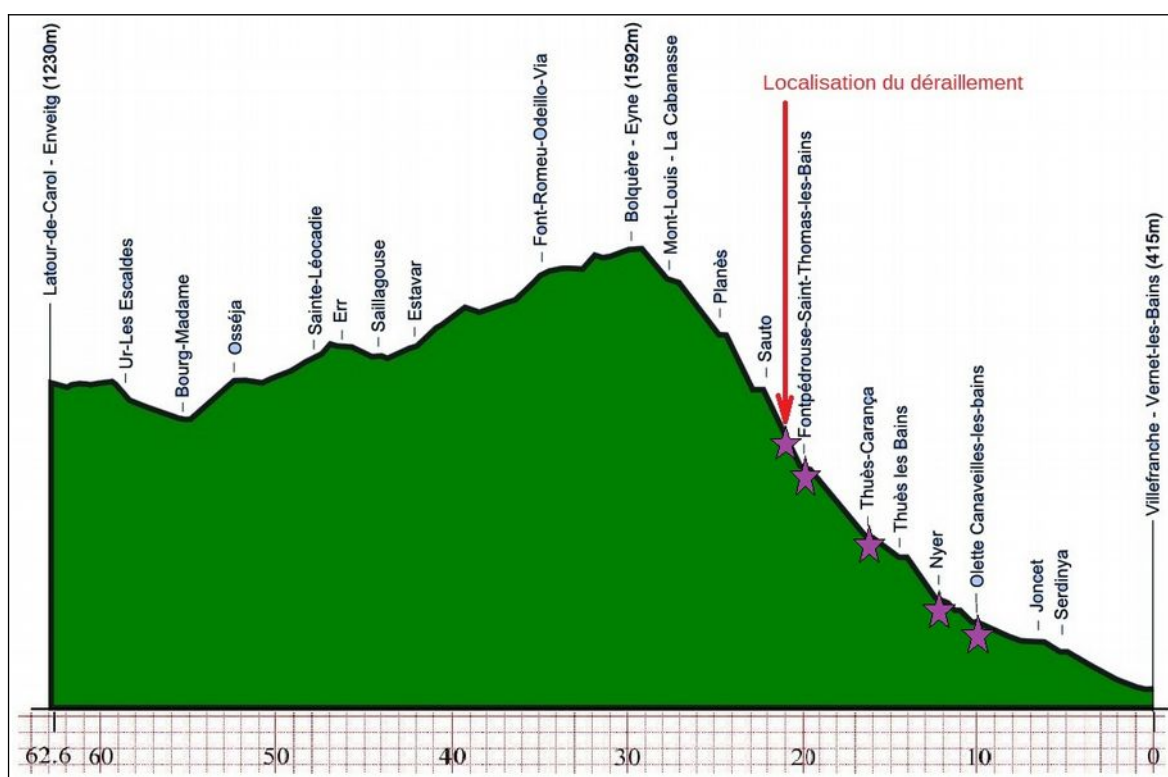
**Fig 45 : Localisation des enrayages et patinages identifiés**

En conclusion, s'il ne ressort pas de lieu spécifique, des situations d'adhérence dégradée ont été détectées dans une section allant du tunnel de La Castagnol à la gare d'Olette.

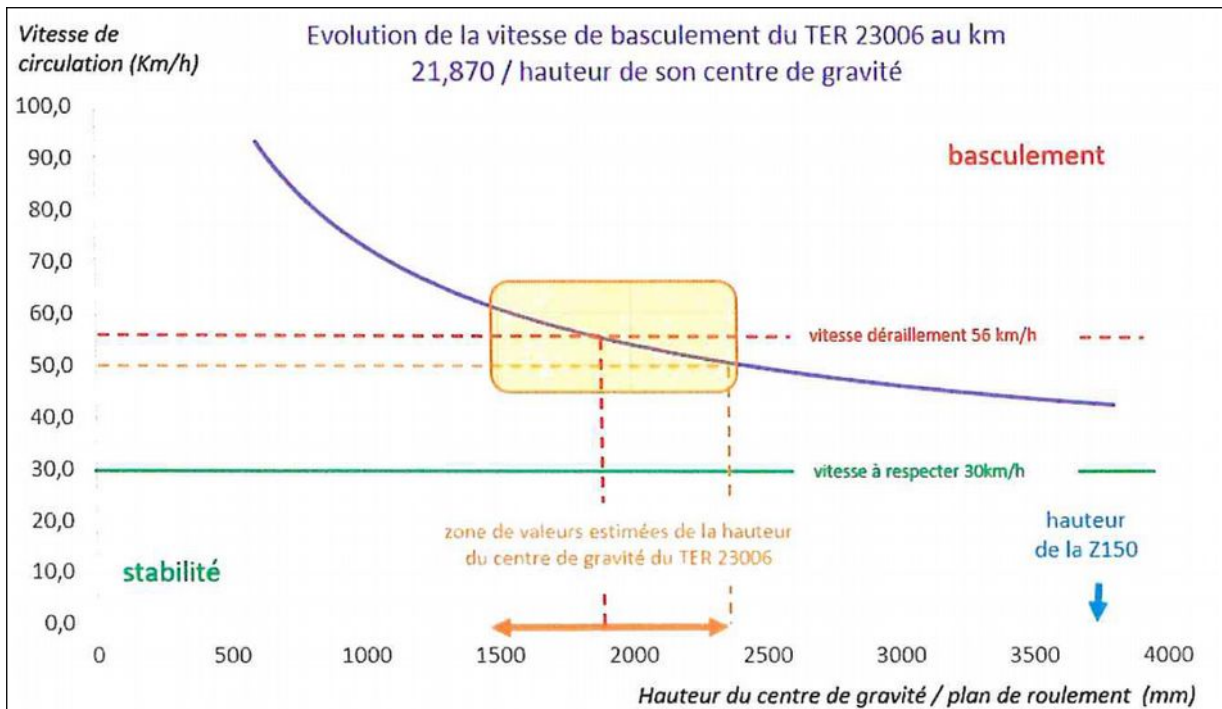
Les calculs réalisés par les enquêteurs de la Direction des Audits de Sécurité de SNCF à partir des conditions de tracé de la voie au pk 21,870 montrent qu'au-delà de 50 km/h, la stabilité du train peut être affectée.

**Fig 46 : Evolution de la stabilité du train en fonction de la vitesse et de la hauteur estimée du centre de gravité d'une Z150** (source SNCF)

Le train peut donc déverser au pk 21,870 (rayon de 81 mètres, dévers de 60 mm) à partir d'une vitesse de 50 km/h (avec l'hypothèse la plus haute du centre de gravité).

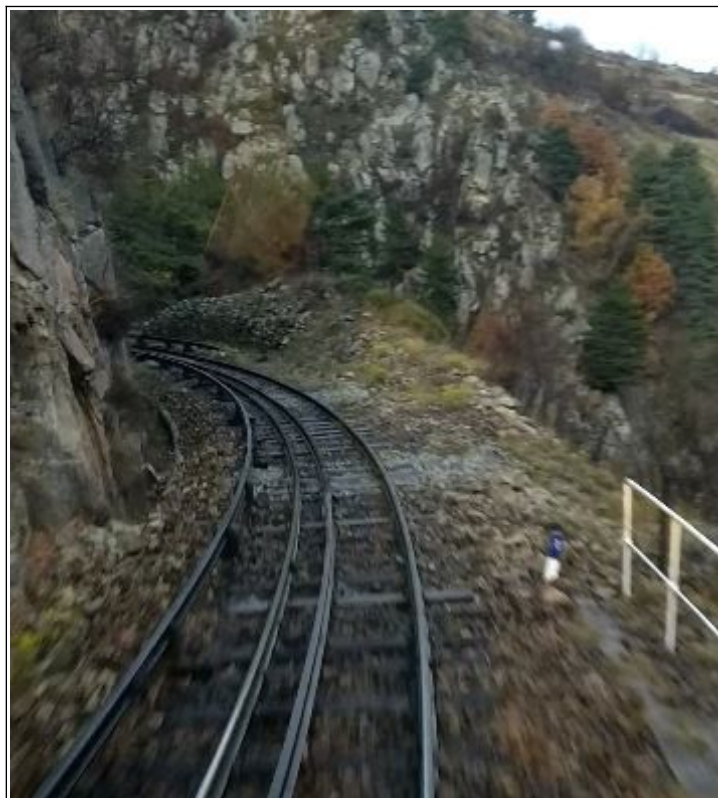
Si le train avait été à la vitesse de 56 km/h dans la courbe précédente n° 157 au pk 22,038 (au lieu d'environ 52 km/h selon l'ATESS), comme le rayon de la courbe est également de 81 m avec un dévers de 60 mm, le train aurait déversé dans cette courbe mais de l'autre côté, puisque le sens de la courbe est là à droite. Inutile de préciser qu'alors les conséquences du déraillement auraient été dramatiques.

**Fig 49 : Début de la courbe n° 157** (photo BEA-TT)

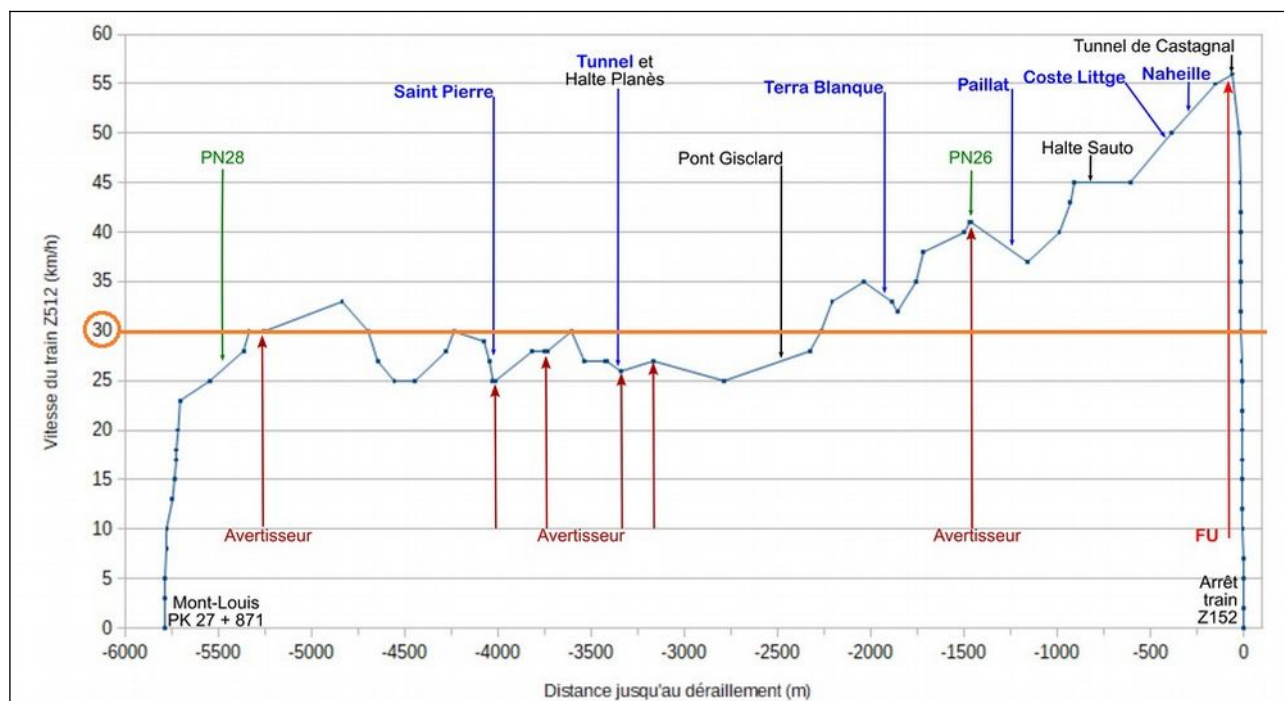
Fig 50 : Parcours et conduite du conducteur, avec visualisation de la limitation de vitesse

Un kilomètre après la gare de Mont-Louis, on note un dépassement de 3 km/h de la vitesse limite. Dans son témoignage, le conducteur indique rencontrer les premiers enrayages peu après cette gare, sur une dizaine de mètres, avec allumage du bouton-poussoir d'anti-patinage. Puis la vitesse repasse en dessous de la limite.

À partir du pont Gisclard, la vitesse augmente doucement et régulièrement. À partir de 2,27 km avant l'arrêt du train (environ 3 minutes avant la fin du déraillement), sa vitesse sera toujours au-dessus de la vitesse autorisée.

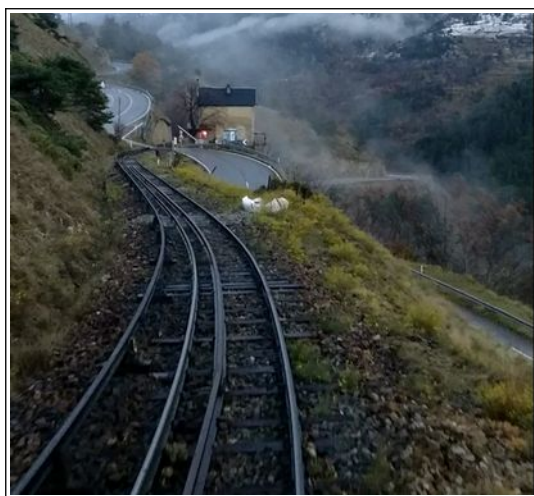
À noter que le train franchit le passage à niveau n° 26 à 40 km/h.

**Fig 51 : Arrivée sur le PN 26, 16 secondes avant son franchissement (ici à vitesse de 25 km/h)** (photo BEA-TT)

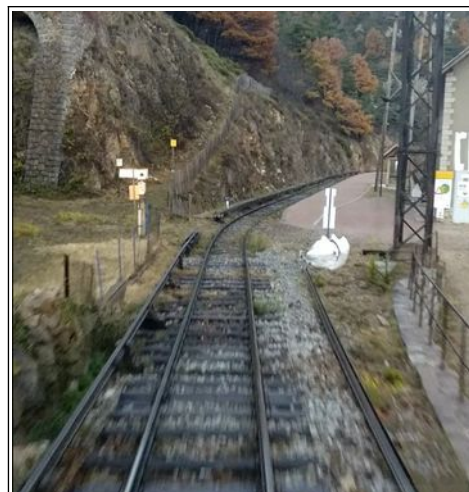
Puis il traverse la halte Sauto à 45 km/h, soit 15 km/h au-dessus de la limitation.

**Fig 52 : Halte de Sauto** (photo BEA-TT)

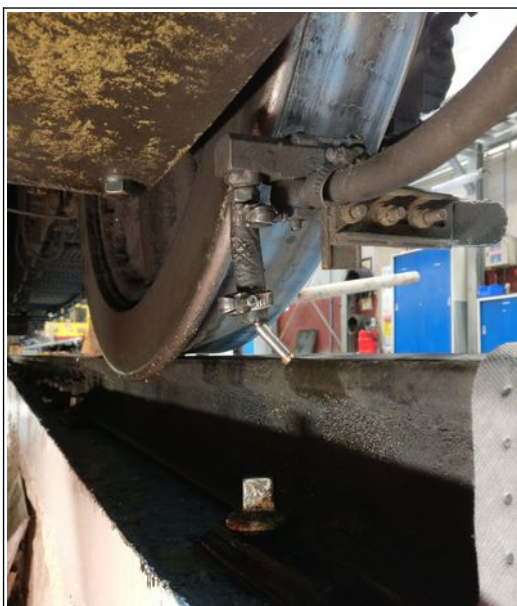
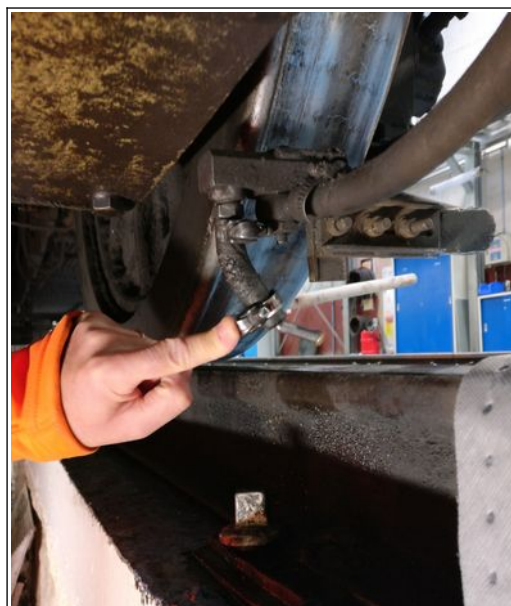
De plus, le graisseur de rail est composé d'un support, d'un flexible et d'un éjecteur à proprement parler (nous ne nous focalisons pas sur la tuyauterie, la pression d'air ou le dispositif de commande). Le flexible est assez mobile (cf. comparaison entre Fig 65 et Fig 66). Sous l'effet de vibrations et des mouvements dynamiques du matériel roulant, on peut aisément supposer que les éjecteurs peuvent projeter le lubrifiant de graissage sur une zone plus large que prévu, dont la zone supérieure du rail.

**Fig 65 : Graisseur de rail installé sur une Z100 en position normale**  
(photo BEA-TT)

**Fig 66 : Graisseur de rail installé sur une Z100 avec angle d'inclinaison maximal du flexible**  
(photo BEA-TT)

Les graisseurs de rail sont en cours de remplacement par des graisseurs de boudin.

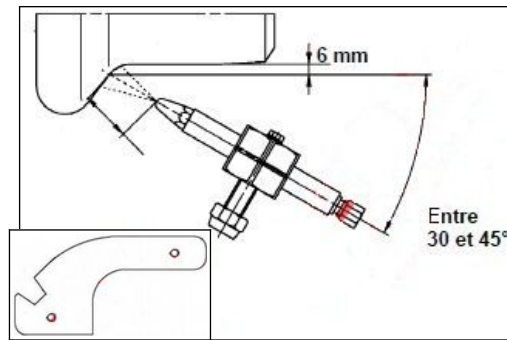
Il s'agit, après avoir nettoyé la zone, de vérifier que l'impact de l'huile se situe au bas de la face active du boudin : si l'impact est hors tolérance alors il faut régler le porte buse. Il faut également vérifier, et si besoin remonter, le niveau d'huile dans les réservoirs. Le jour de l'accident, les graisseurs de boudin des rames Z150 ne présentaient aucune anomalie.

**Fig 67 : Réglage graisseur de boudins des Z150 et calibre** (source SNCF)
