**RAPPORT
D'ENQUÊTE TECHNIQUE**
**sur le déraillement d'un train de fret
de transport d'eau minérale
survenu le 17 septembre 2020
à Corbonod (01)**

Février 2023

Organisme auteur : Bureau d'Enquêtes sur les Accidents de Transport Terrestre (BEA-TT)

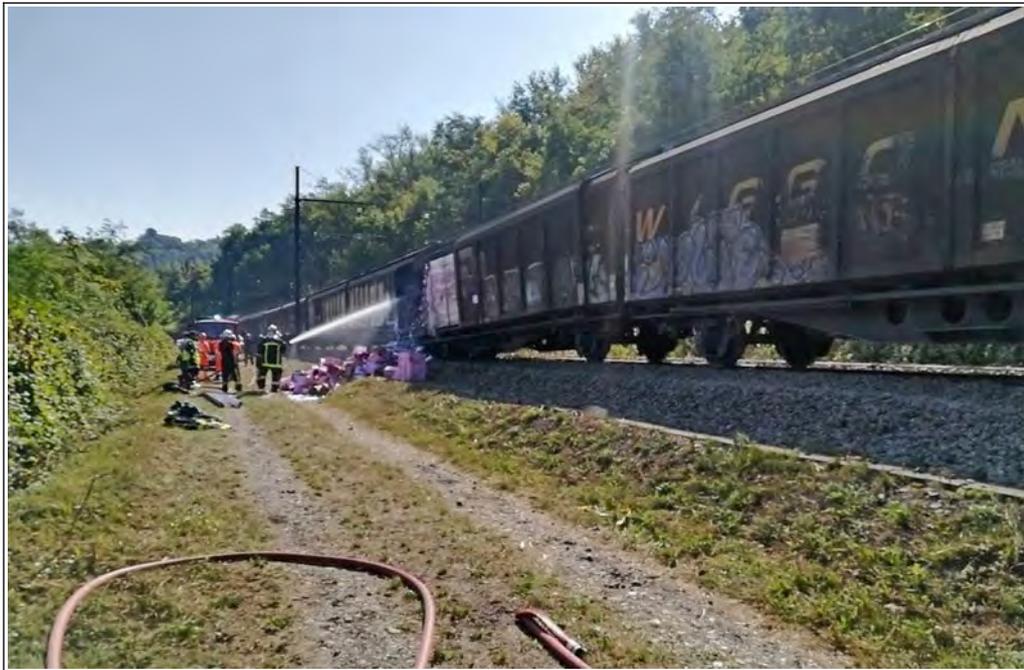
Figure 2 - l'intervention des pompiers (photo du conducteur)

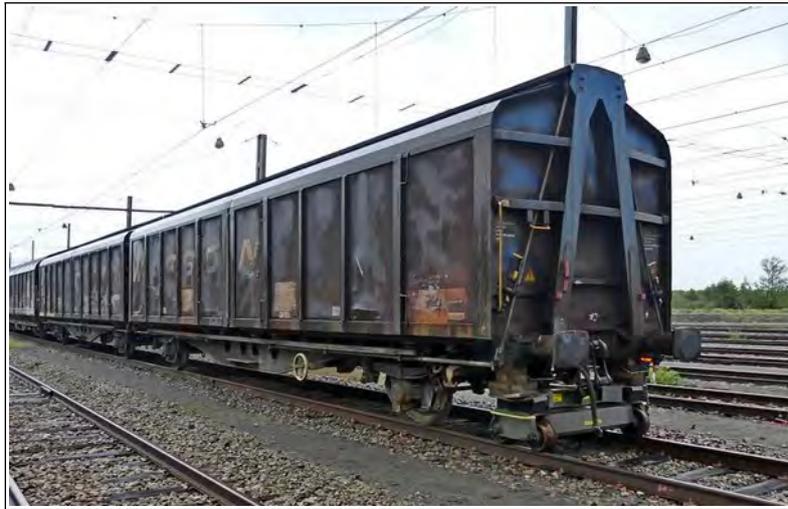
Le wagon accidenté est le cinquième du convoi. Il est immatriculé 23-80-292-9121-4. Il est de modèle Hfirs 4. Il a été construit en 1989 par l'ancien constructeur allemand de matériel ferroviaire, Duewag AG.

Figure 5 - le wagon 23-80-292-9121-4 au garage après l'accident (photo BEA-TT)

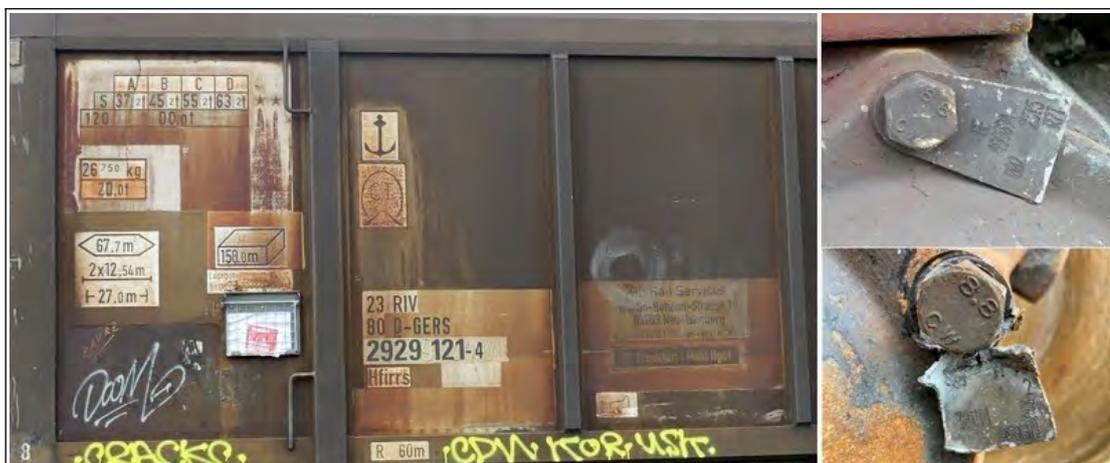
Figure 7 - inscriptions sur le wagon et sur l'essieu endommagé (photo BEA-TT)

L'essieu ayant déraillé est de type BA 002 et de numéro 49-90-94. Il est équipé de boîtes d'essieu de type BA 381 avec des roulements du fabricant SKF². Des données plus détaillées sont fournies en annexe 2.

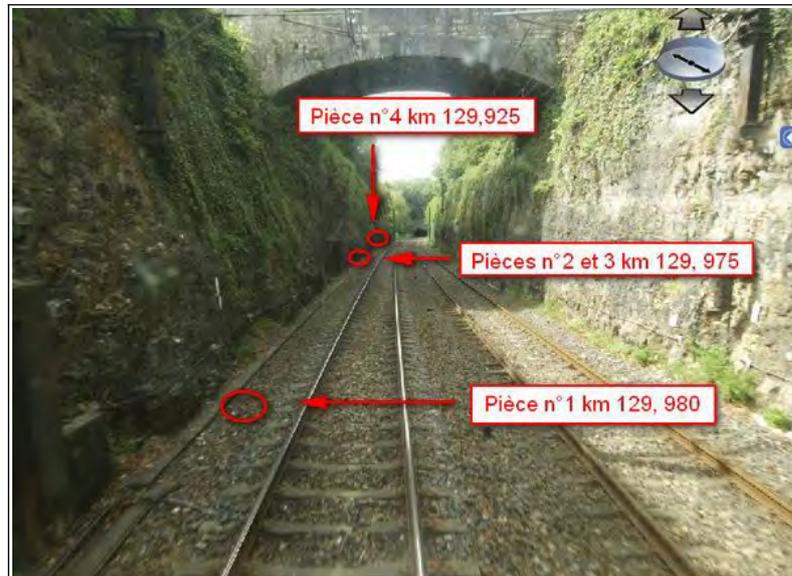
Dès la survenue de l'accident, les agents en charge de l'entretien des voies ont retrouvé sur l'itinéraire parcouru par le train, plusieurs pièces manquantes du wagon accidenté. Les plus importantes sont au nombre de quatre, et sont réparties sur une centaine de mètres au PK 129,9, soit **7 km** en amont du point de déraillement.

Figure 23 - localisation des pièces retrouvées en voie (au PK 129,9) (source SNCF Réseau)

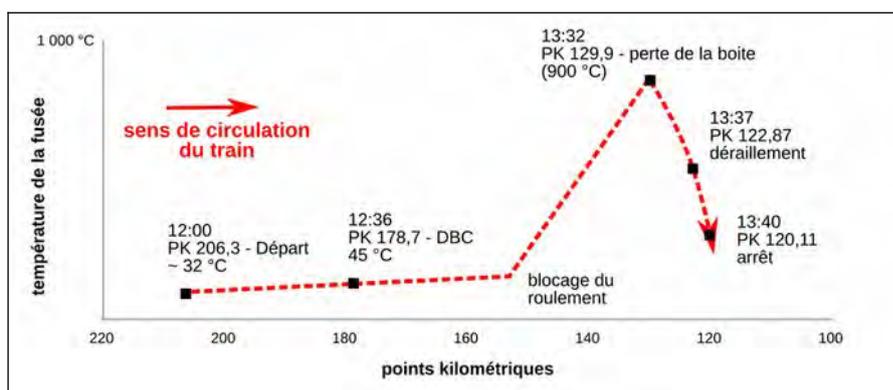
De l'ensemble de ces constats, le BEA-TT est conduit à esquisser le scénario suivant, graphique et approximatif, de l'évolution de la température de la fusée avariée (voir également la figure ci-dessous) :

- au départ à 12:00, la température est sensiblement à la moyenne des autres boîtes ;
- au PK 178,7 et à 12:36, au passage du DBC, soit 27,6 km après, la température a amorcé sa montée, raisonnablement. La boîte est en dégradation et une certaine friction s'opère ;
- entre le PK 178,7 et le PK 129,9 (soit 48,8 km), le roulement se bloque. La température croit alors beaucoup plus rapidement (40 °C/km pour un roulement bloqué) ;
- au PK 129,9 à 13:32, la fusée atteint la température de ramollissement de l'acier de 900 °C. Elle se rompt. La boîte d'essieu est perdue. La température redescend n'étant plus entretenue par aucune friction ;
- au PK 122,9 à 13:37, le train déraile, puis il s'arrête au PK 120,2 à 13:40.

Figure 36 - approximation graphique de l'évolution de la température (BEA-TT)

La dislocation du roulement avait commencé avant le passage sur le DBC de Saint-Cergues, 27 km après le départ. Dans l'ordre, le processus de ruine a enchaîné les étapes suivantes : perte de serrage des vis (une fraction de tour de vis), dévissage et amorce du trépanage, trépanage complet avec ouverture du couvercle, dislocation du roulement, puis blocage. Le desserrement des vis était à notre sens déjà à l'œuvre au départ, car le processus décrit ici est assez progressif.

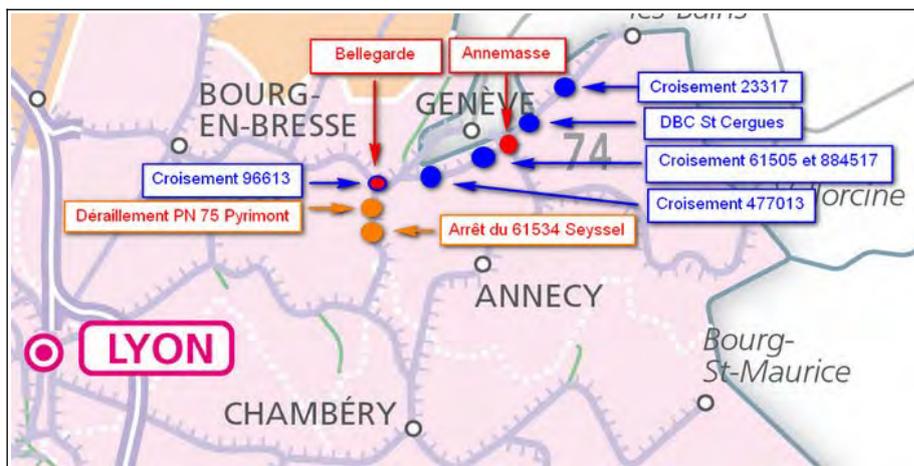
Lors de son parcours, le convoi de marchandises a croisé 5 trains (voir figure ci-après). Aucun des conducteurs n'a constaté de dysfonctionnement sur le train 61534. La boîte avariée était cependant située sur le côté gauche du train, côté non visible par quatre des conducteurs des trains croiseurs, ces trains ayant croisé le train 61534 par sa droite. Seul le train 23317, le premier à croiser 13 km après le départ, est passé côté gauche.

Figure 37 - croisements avec d'autres trains sur le parcours (source SNCF Réseau)

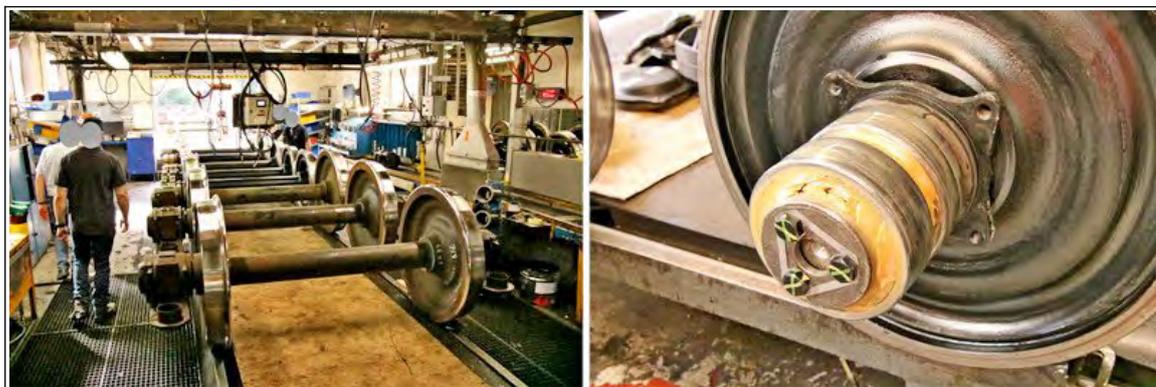
Figure 43 - poste de remontage des roulements (photo BEA-TT)

La phase finale de remontage des roulements se traduit par le graissage des roulements, la fixation du chapeau, puis la fermeture de la boîte. La fixation du chapeau s'effectue à l'aide de vis M 20 neuves, posées en utilisant une tôle de sécurité neuve. Le serrage des trois vis est réalisé en deux temps, au début avec un couple de serrage de 100 N m, et ensuite de 200 N m (référentiel VPI). Une clef dynamométrique avec enregistrement des valeurs de serrage est utilisée. Après le serrage, les rebords des tôles de sécurité sont rabattus à la pince ou au marteau. Il faut qu'une attache soit correctement appliquée sur chaque vis contre le flanc de la tête de vis.

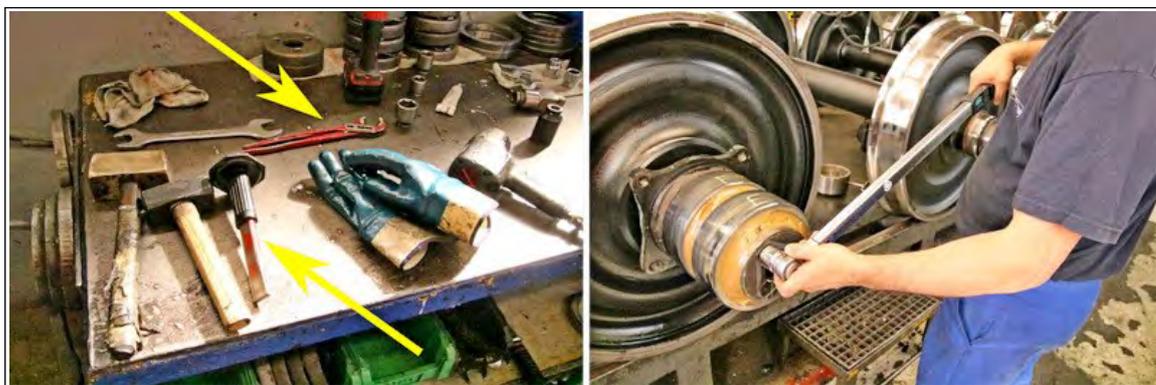
Figure 44 - outils de serrage des vis et des tôles frein du chapeau (photo BEA-TT)

Depuis les difficultés semblant provenir des tôles SNCF, l'atelier est amené à recommander l'emploi de tôles « DIBA ».

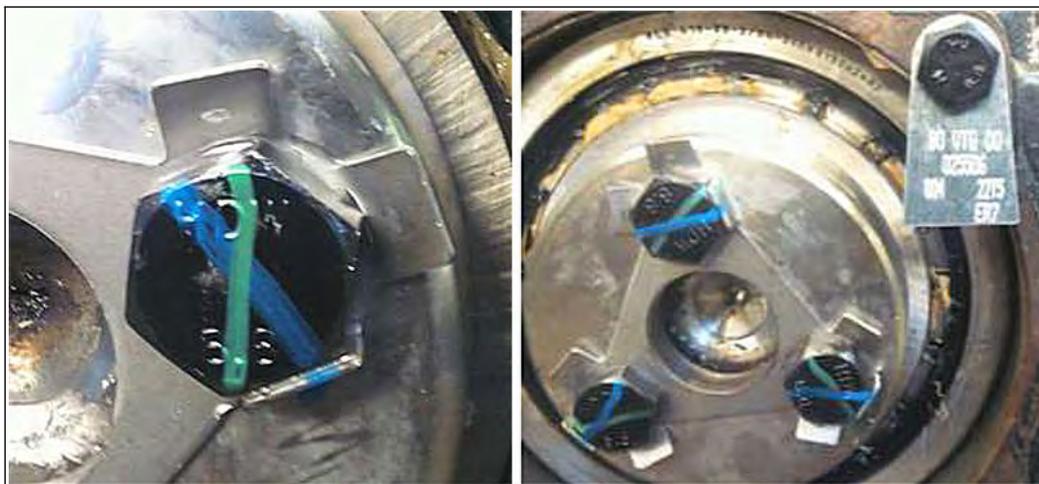
Un contrôle croisé est ensuite effectué : l'opérateur d'un côté trace son contrôle visuel du repliement du frein par un trait de couleur sur chaque vis, puis contrôle les vis serrées par l'opérateur en vis-à-vis. Chacun des opérateurs utilise une couleur différente pour valider la vérification croisée. Puis une photo du montage est prise avant fermeture de la boîte pour traçabilité. La photo fait l'objet d'un re-contrôle visuel a posteriori par un contrôleur. Celui-ci vérifie également les valeurs de serrage enregistrées.

Figure 45 - marquage bicolore de contrôle et photo de contrôle (photo LORMAFER)

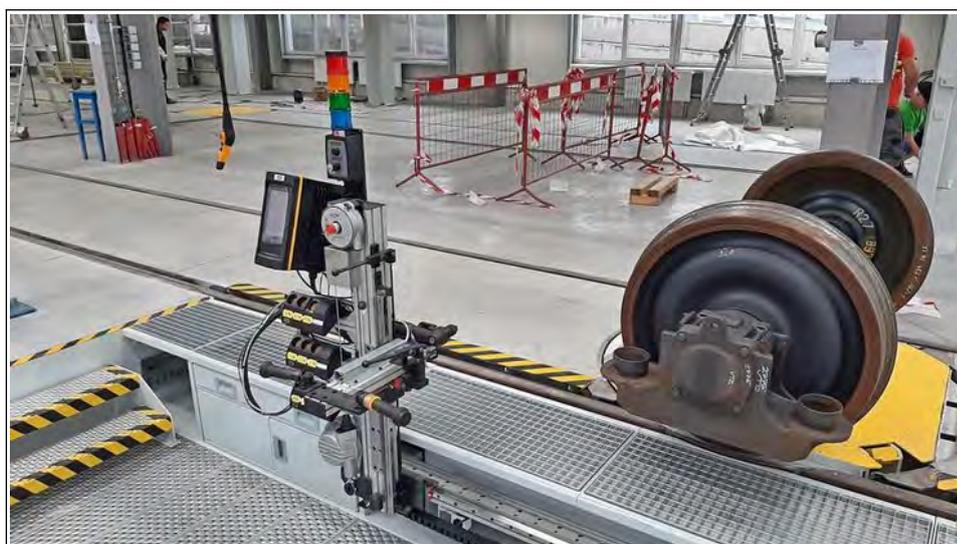
Figure 46 - visseuse à enregistrement du couple de serrage (photo RYKO a.s.)

Une marge de progrès reste encore possible par une mécanisation de l'opération de serrage qui est cruciale pour la sécurité. Cette mécanisation est déjà à l'œuvre dans certains établissements. Le vissage est automatisé et l'outil enregistre les paramètres.

Il s'agit toutefois de premières applications dont le suivi est encore à poursuivre. Si les résultats sont probants, la généralisation serait à envisager.
