**RAPPORT  
D'ENQUÊTE TECHNIQUE**  
**sur le heurt d'un piéton  
par un train,  
survenu le 8 novembre 2021  
sur le passage à niveau  
pour piétons n° 27a  
à Héricy (Seine-et-Marne)**

**Janvier 2023**

Titre du document : Rapport d'enquête technique sur le heurt d'un piéton par un train survenu le 8 novembre 2021 sur le passage à niveau pour piétons n° 27a à Héricy (77)

Affaire n° BEATT-2021-12

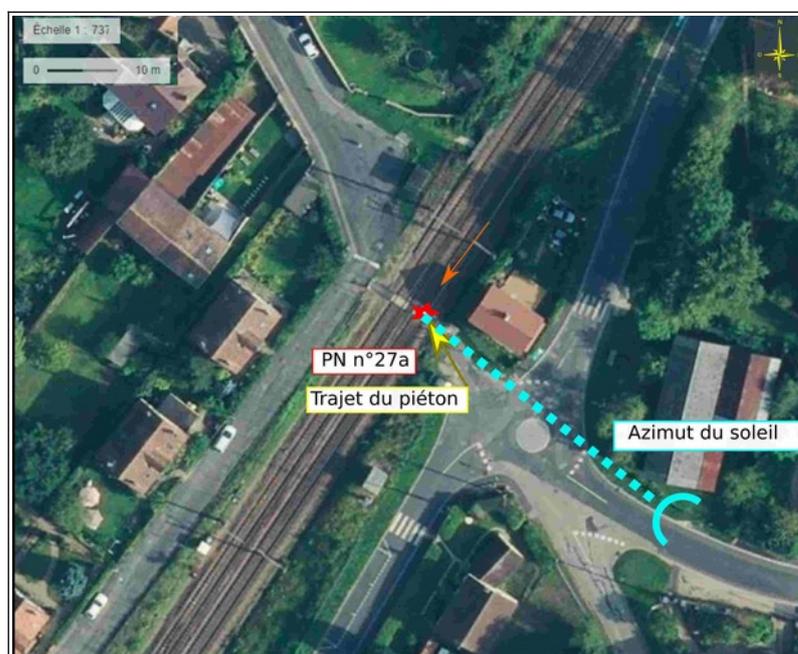
**Figure 3 : azimut du soleil au moment de l'accident**  
(vue aérienne Géoportail-IGN, légende BEA-TT)

Au moment de l'accident, le soleil était situé à un azimut de 129°, soit approximativement au sud-est, et à une élévation de 10° par rapport à l'horizon. Il ne se trouvait donc pas dans le champ de vision du piéton traversant les voies ferrées d'est en ouest, ni dans celui du conducteur du train approchant le PN n° 27a par le nord-est.

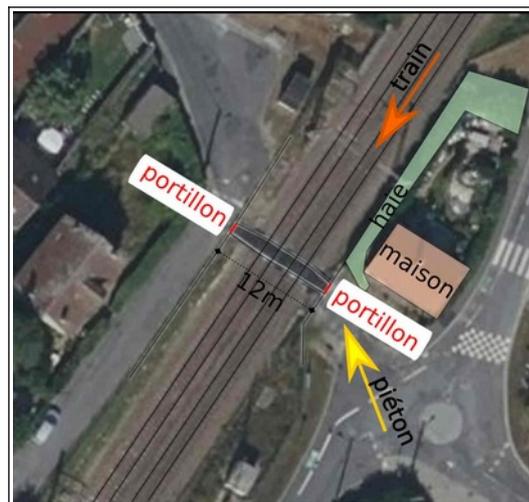
**Figure 9 : schéma du PN n° 27a**  
(image aérienne Géoportail-IGN et légende BEA-TT)

La distance entre les deux portillons encadrant l'emprise ferroviaire est de 12 mètres.

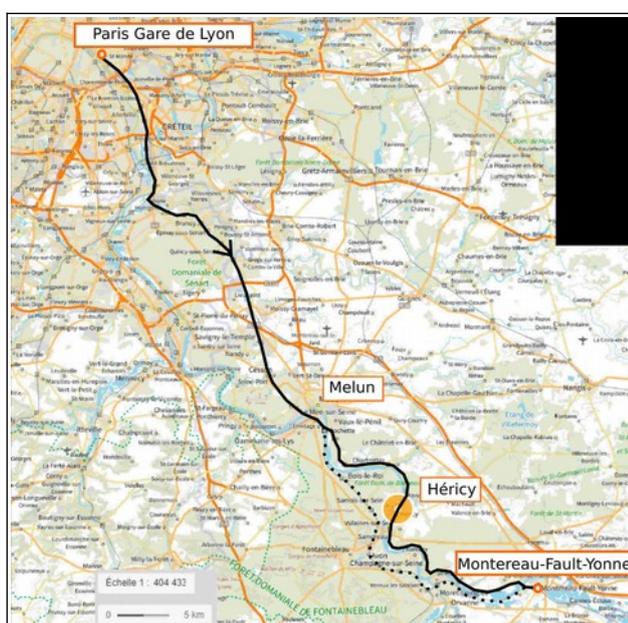
Figure 15 : Illustration du trajet prévu initialement (en pointillé) et mis à jour du train n° 749 031. (fond de plan Géoportail-IGN, complété par le BEA-TT)

Le train devait directement relier Montereau-Fault-Yonne en passant par Moret mais a été orienté depuis Melun sur la ligne d'Héricy sur décision de l'agent circulation de SNCF Réseau basé à Melun.

La collision avec le piéton s'est produite vers 7 h 58, soit 36 minutes après le départ du train alors que plus de deux tiers du trajet avaient été réalisés.

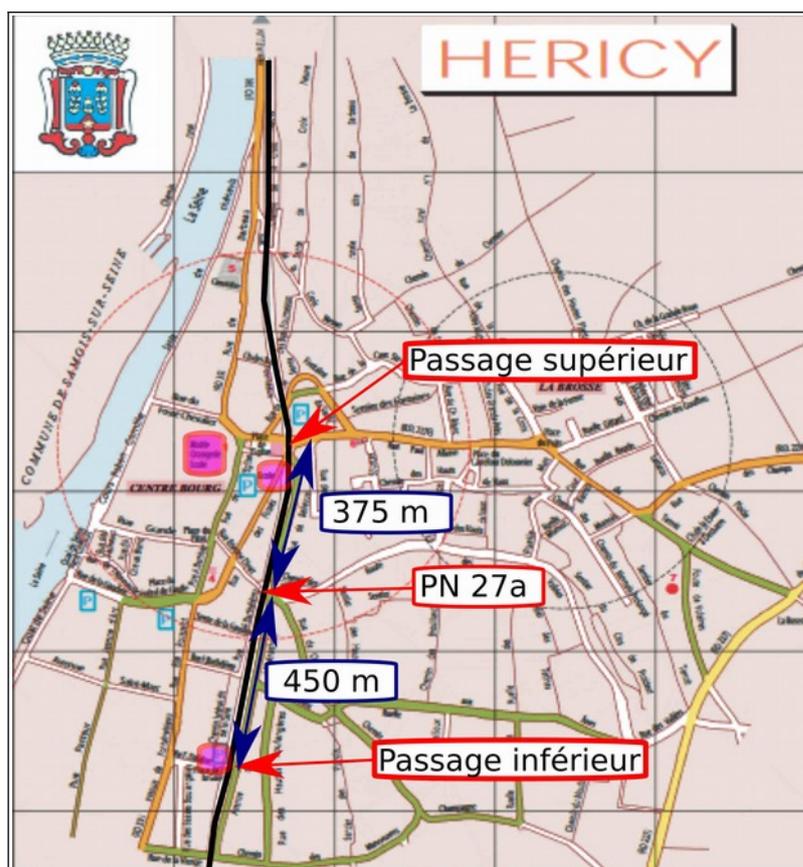
**Figure 22 : points de passage alternatifs au PN n° 27a pour les piétons**  
(fond de carte Mairie d'Héricy, complété par le BEA-TT)

Pour réaliser les déplacements entre les quartiers séparés par les voies ferrées, les piétons peuvent dès à présent utiliser deux passages dénivelés et protégés. Le premier est situé au-dessus du tunnel ferroviaire, environ 375 mètres au nord du PN, le second est souterrain, situé environ 450 mètres au sud du PN, au niveau de la gare d'Héricy.

Notons que le passage au nord est situé à proximité des écoles et que le passage sud est situé à proximité de la gare. Ces deux destinations constituent des points principaux de déplacement pour les piétons.

Le BEA-TT considère qu'un passage à niveau, quel que soit son niveau d'équipement, n'offre pas les conditions de sécurité de franchissement que possèdent les traversées dénivelées. Compte tenu de la présence à proximité du PN n° 27a de deux traversées dénivelées, dont celle de la gare particulièrement adaptée aux PMR, le BEA-TT recommande :

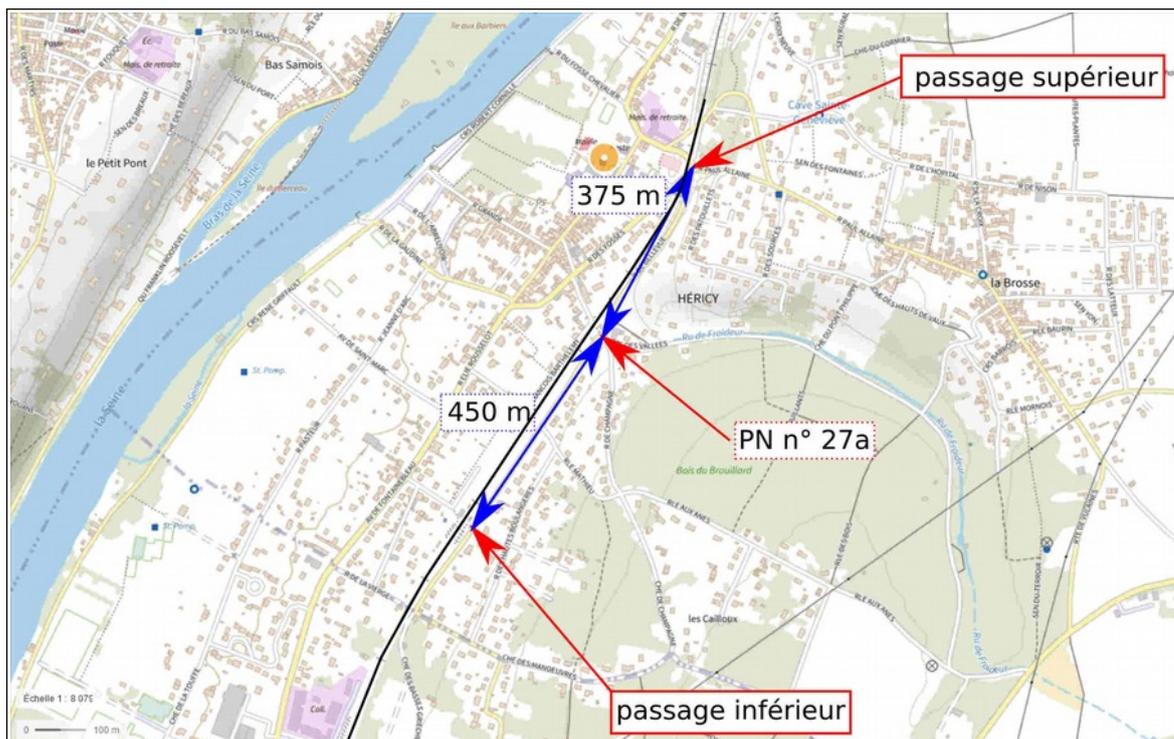
**Figure 23 : points de passage alternatifs au PN n° 27a pour les piétons, localisation des bâtis**  
(fond de carte Géoportail-IGN, complété par le BEA-TT)

L'analyse de la localisation des constructions par rapport aux différents points de passage permet de considérer que pour la grande majorité des habitants, les éventuels détours consécutifs à la fermeture du PN n° 27a représentent un rallongement de quelques minutes tout au plus par rapport à l'utilisation du PN n° 27a.

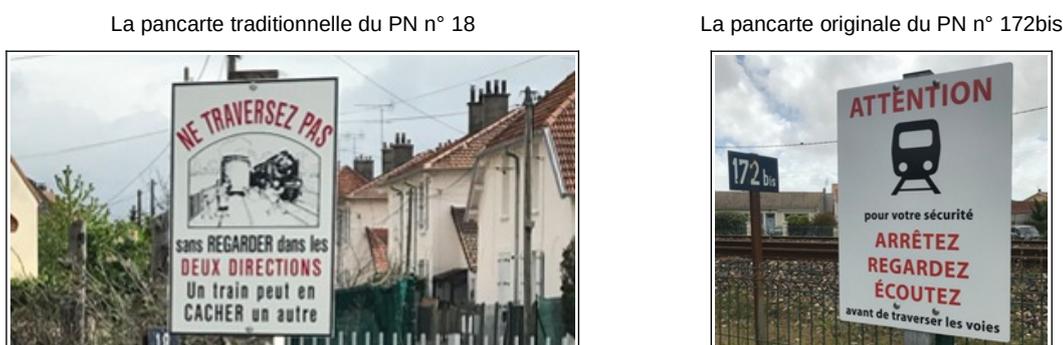
Figure 26 : illustrations des pancartes implantées aux PN étudiés  
(photos SNCF Réseau)

- la pancarte actuellement implantée sur les PN pour piétons n'apparaît plus adaptée vis-à-vis des objectifs qu'elle poursuit. Le visuel semble être à actualiser, le texte à retravailler pour que le message soit plus clair.

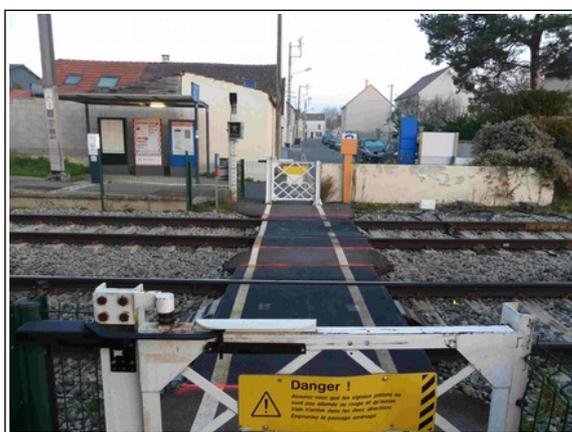
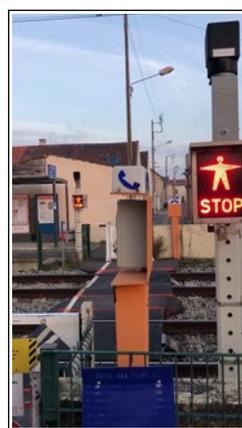
**Figure 27 : illustrations de l'expérimentation d'alerte sonore au PN n° 29 de Bruyères-sur-Oise**  
(photos prises par le BEA-TT)

Ce passage à niveau est équipé de portillons équilibrés à la fermeture, de deux téléphones d'alarme en cas d'urgence, de pancartes positionnées sur les portillons, de quatre pictogrammes accompagnés du mot STOP qui clignotent en rouge lorsqu'un train est à proximité.

L'alerte sonore est complémentaire à l'alerte visuelle. La sonnerie est active lorsque les pictogrammes sont activés.
