# Rapport d'enquête

**Heurt de deux ponts par le navire fluvio-maritime ANDRE-MICHEL 1  
le 2 octobre 2021, sur le canal de dérivation  
du Rhône à Donzère (Drôme), une victime**

**Bureau d'enquêtes sur les événements de mer  
Bureau d'enquêtes sur les accidents de transport terrestre**

**Rapport publié : décembre 2022**

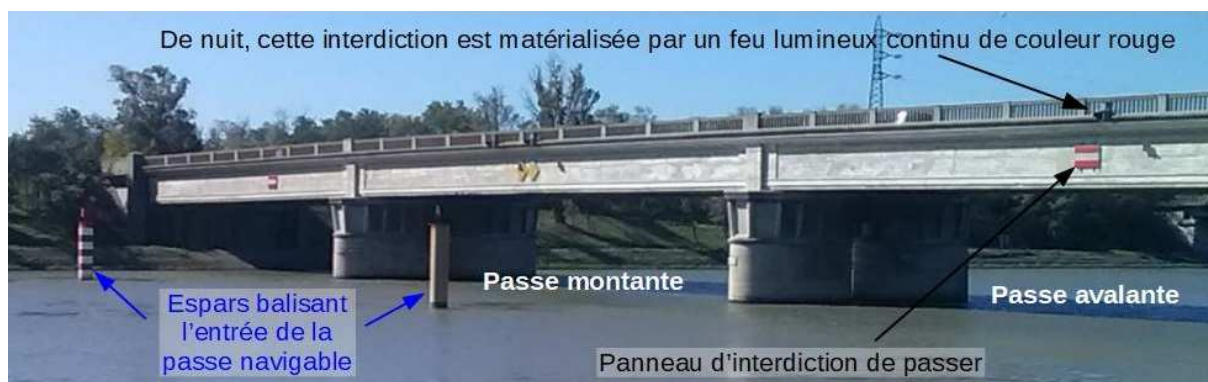
*Pont routier, vue aval depuis la berge en rive gauche*

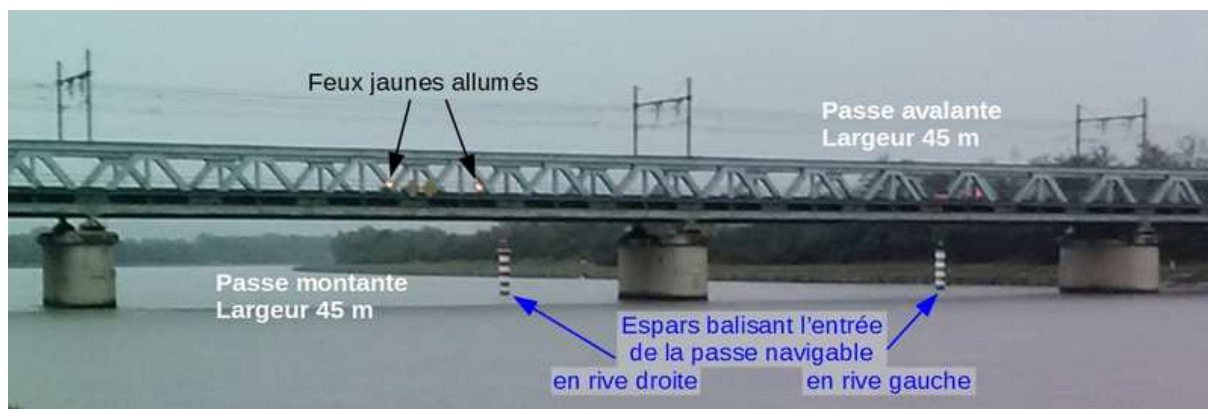
Pont ferroviaire, vue aval

Deux espars<sup>17</sup> sont positionnés devant les piles de pont, de part et d'autre de la passe navigable, en amont du pont ferroviaire et en aval du pont routier. Ils balisent l'entrée de la passe navigable et signalent l'obstacle constitué par les piles de pont. Ils sont de couleur rouge et blanche en rive droite et de couleur verte et blanche en rive gauche. Il est à noter que l'espar situé en rive gauche en aval du pont de la RN7 ne comporte pas de couleur, comme s'il était en réparation. La CNR a indiqué qu'elle allait y remédier.

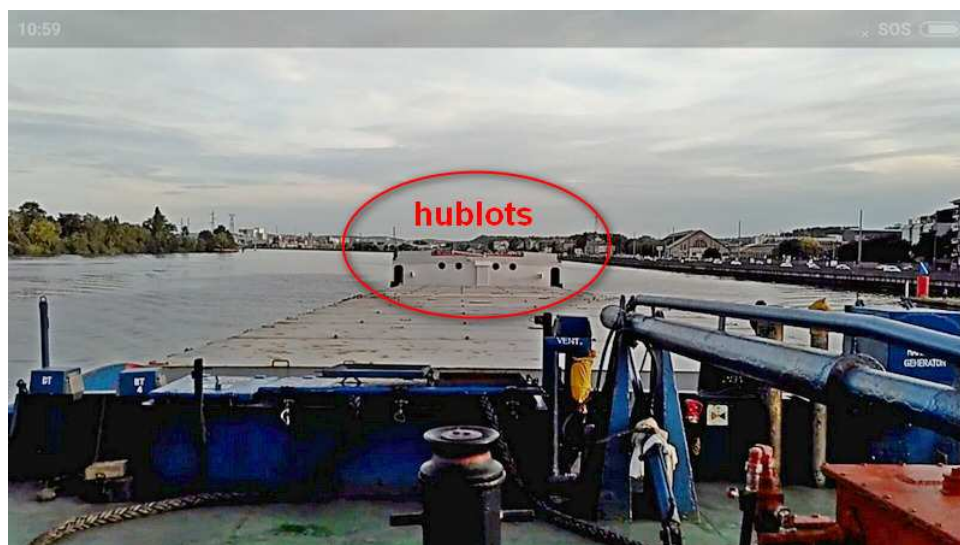
Lorsque la timonerie est en position basse, elle est presque complètement insérée dans le pont supérieur, les fenêtres de la timonerie sont masquées à bâbord et tribord par le bordé du navire, à l'avant et à l'arrière par des cloisons transversales.

La cloison transversale située sur l'avant est ajourée de 4 hublots de 50 cm de diamètre.

Vue de la dunette depuis le gaillard, avec la timonerie en position basse au second plan.

Au premier plan mat avant de navigation abaissé.

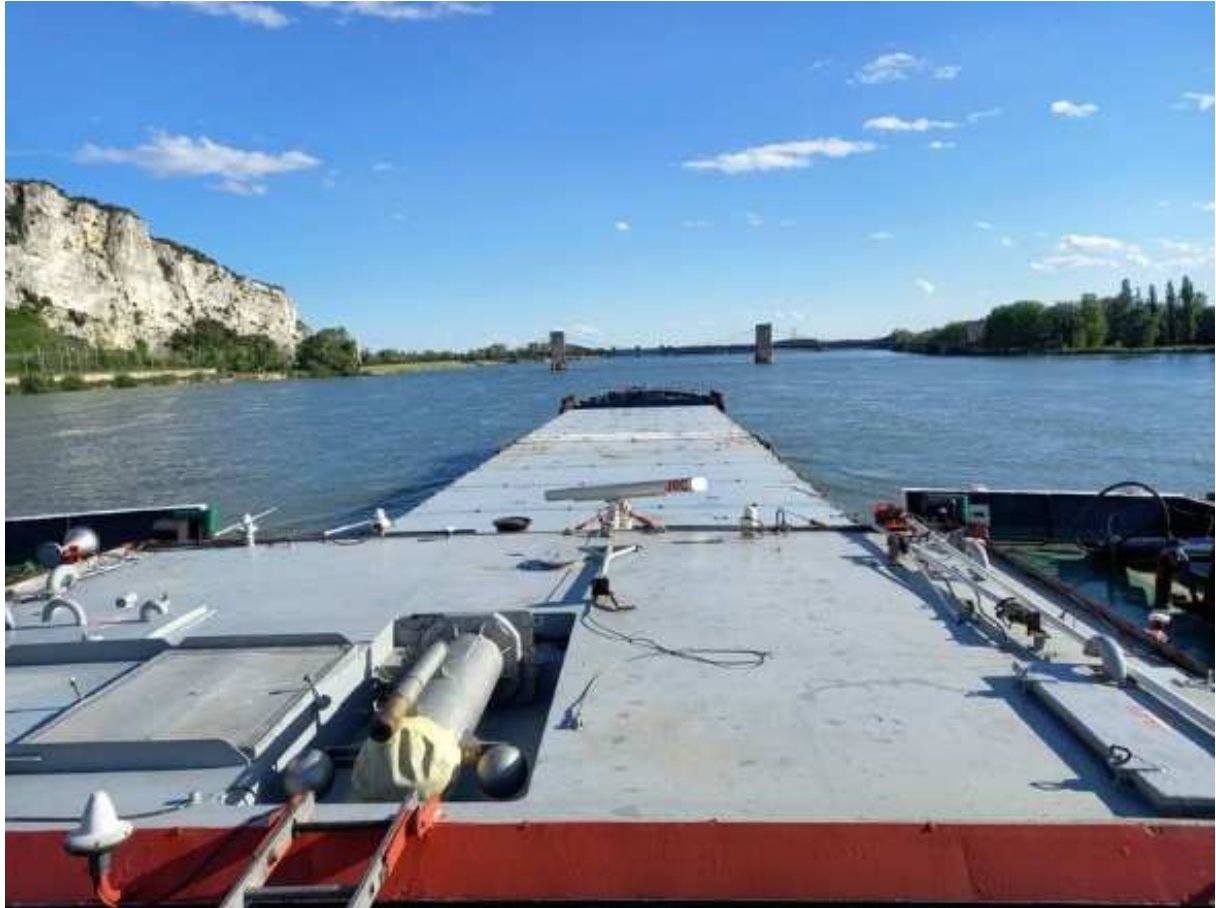
*Vue du pont supérieur, timonerie en position basse et appendices abaissés. Source : ABCRM*

L'assiette du navire contribuait à dégrader la capacité visuelle du conducteur, comme expliqué au 3.7. En outre, avec une telle assiette et à partir d'un certain degré d'abaissement de la timonerie, il devait être difficile de respecter la règle<sup>21</sup> énoncée par le règlement général de police de la navigation intérieure, selon laquelle « la zone de non-visibilité devant le bateau ne doit pas excéder 350 m du fait du chargement ».

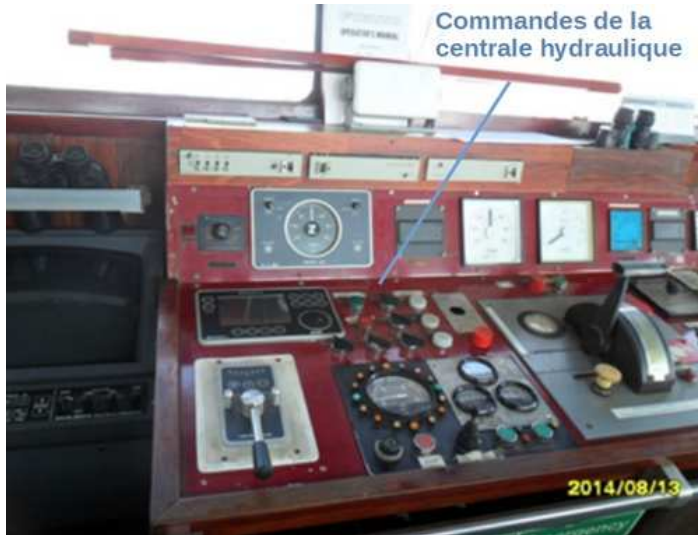
Console de commande côté bâbord, vue en regardant vers l'avant du navire. Source : ABCRM

Le système hydraulique correspondant est actionné depuis un pupitre de commande en timonerie.

Des boutons poussoirs permettent la commande de montée et de descente de la timonerie mais, en pratique, ils ne sont utilisés que pour la montée.

Pour la descente, le dispositif d'abaissement dit d'urgence ou de secours est systématiquement utilisé, au motif qu'il est plus simple d'utilisation et permet une descente plus rapide de la timonerie.

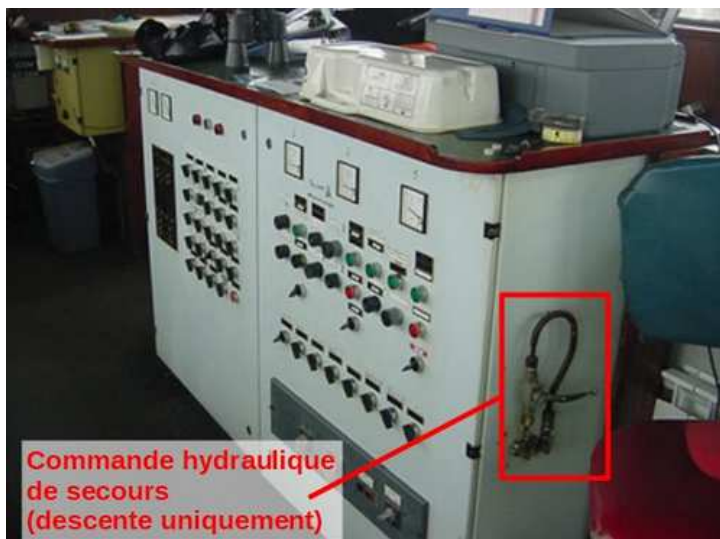
Vue du tableau électrique depuis le côté bâbord en regardant vers l'arrière de la timonerie. Source : ABCRM

Il est actionné à partir d'une vanne manuelle située sur le panneau électrique, à l'arrière de la timonerie, côté bâbord et à une hauteur évaluée à 80 cm. En jouant sur le degré d'ouverture de la vanne, il est possible d'ajuster la vitesse d'abaissement de la timonerie. En ouvrant complètement la vanne, la timonerie peut s'abaisser complètement en 7 à 8 secondes.

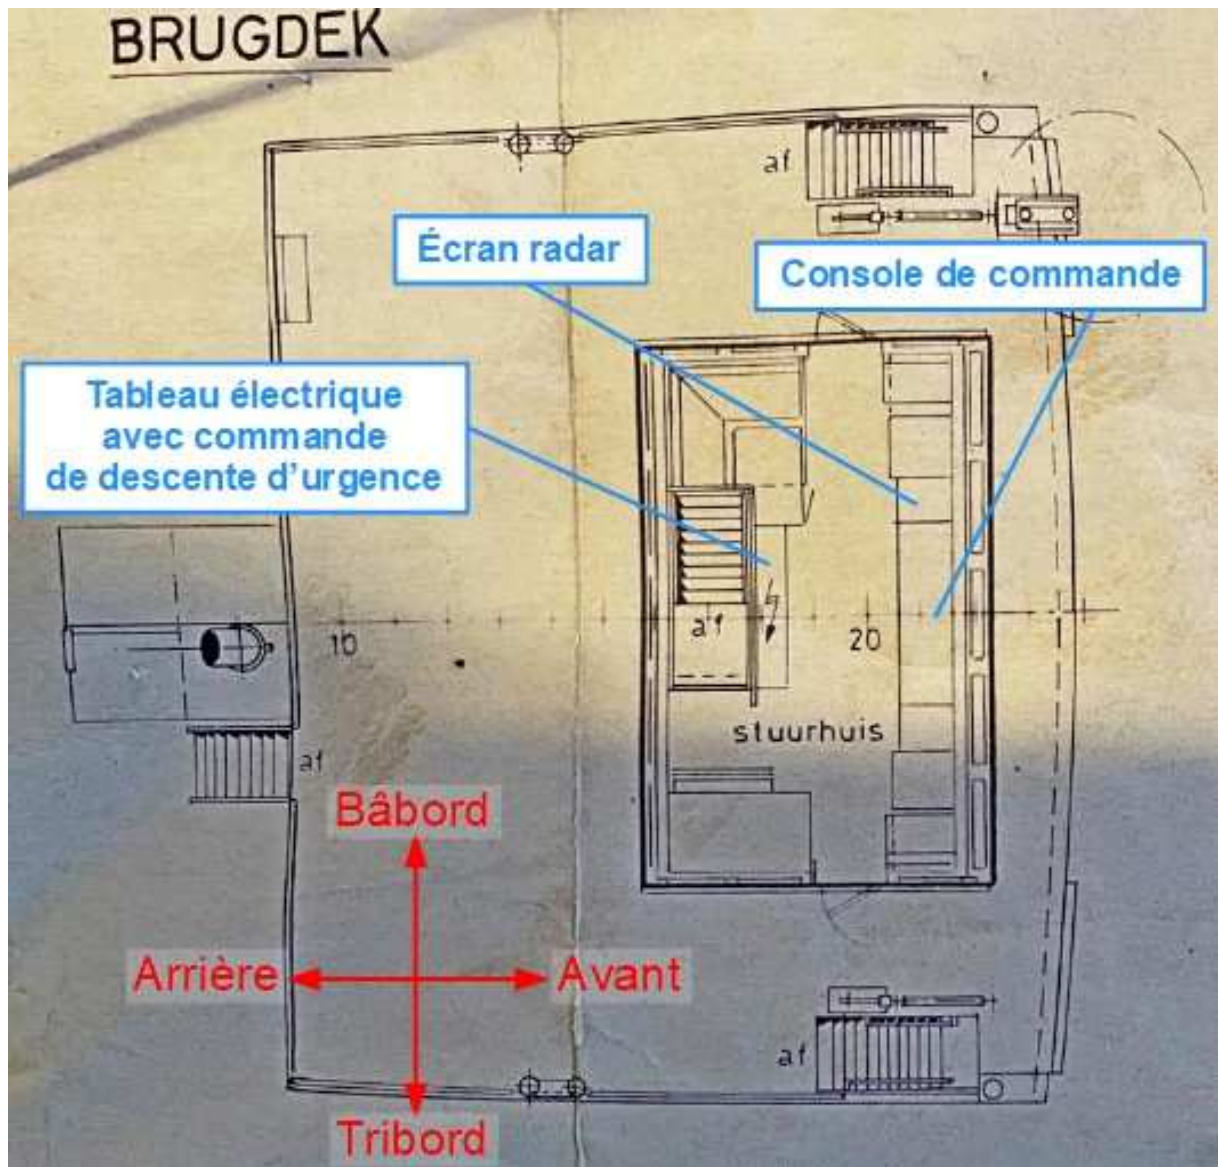
Extrait du plan général : timonerie et emplacement des principaux éléments, vue du dessus.

Le dispositif d'urgence, par une purge du circuit hydraulique, permet une descente de la timonerie par gravité, que la centrale hydraulique soit en service ou non, sous réserve toutefois qu'un obstacle, comme par exemple une porte restée ouverte, ne vienne pas bloquer mécaniquement la descente de la timonerie.

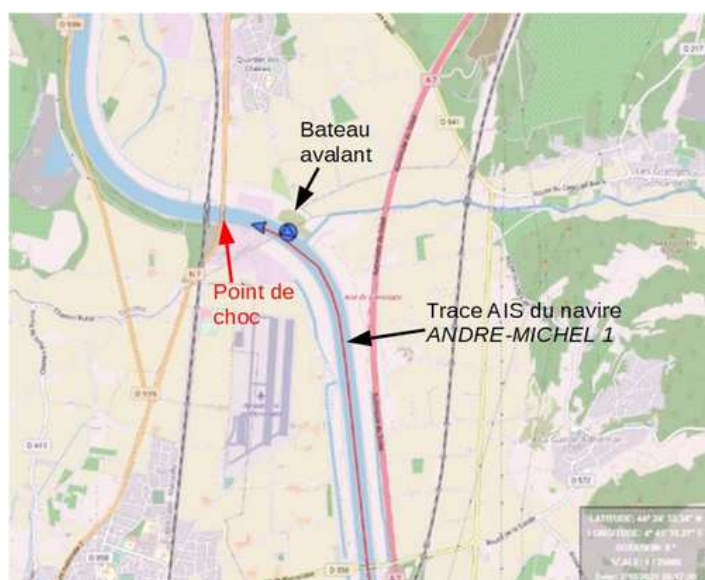
D'après l'enregistrement de l'AIS dont dispose la CNR, le navire croise un bateau avalant vers **20h15**, environ deux minutes avant l'accident, chacun paraît bien avoir tenu sa trajectoire. Sa vitesse avoisine les 13 km/h, ce qui est cohérent avec le témoignage du capitaine (7,5 nœuds).

*Relevé de la trace AIS  
Source : CNR, habillage BEAmer et  
BEA-TT*

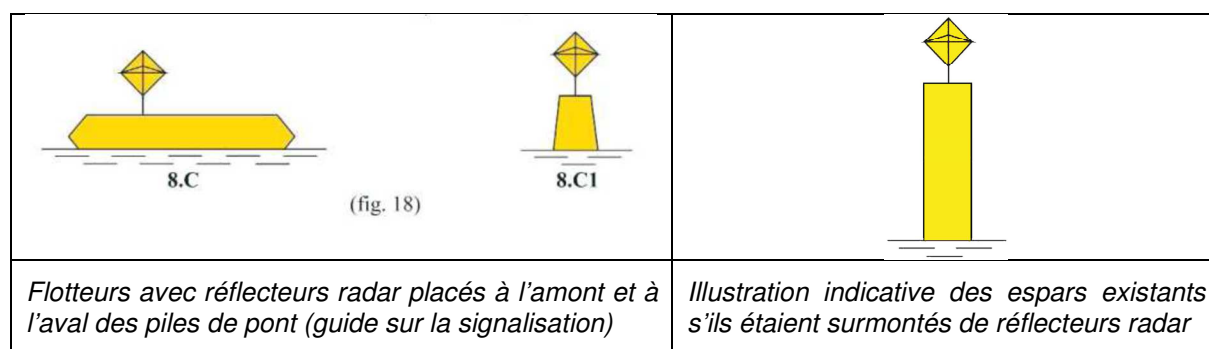
Le BEAmer et le BEA-TT considèrent qu'il serait primordial d'étudier la possibilité d'améliorer la détection radar au niveau des deux ponts. Equiper de réflecteurs radars, les espars qui sont placés devant les piles de pont, devrait permettre par exemple d'améliorer la détection de la balise elle-même et de l'obstacle signalé. La CNR a indiqué que la masse métallique de ces balises permet actuellement de jouer le rôle de réflecteur radar, mais il ne s'agit pas là des réflecteurs radar spécifiques qui sont mentionnés dans les recommandations qui peuvent exister sur le sujet. Le cylindre de ces balises, notamment, n'est pas optimisé pour donner un bon écho radar.

Il pourrait être intéressant également d'équiper ces balises de feux lumineux rythmés, ces derniers pouvant être alimentés par panneau photovoltaïque.
