**RAPPORT
D'ENQUÊTE TECHNIQUE**
sur l'accident impliquant
un minibus électrique
survenu le 12 juillet 2022
rue de Vaugirard à Paris

Décembre 2023

Organisme auteur : Bureau d'Enquêtes sur les Accidents de Transport Terrestre (BEA-TT)

N° ISRN : EQ-BEAT--23-9--FR
Affaire n° BEATT-2022-07

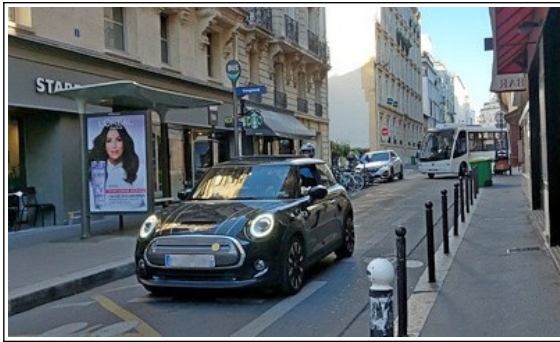
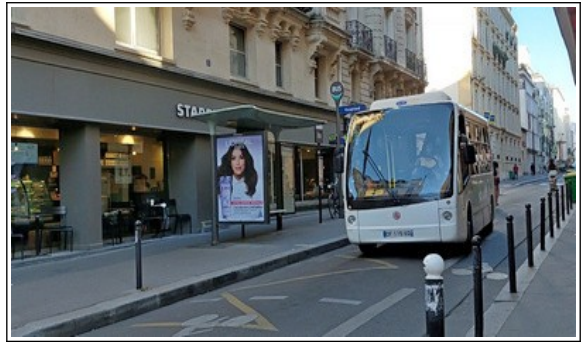
Figure 9 : tourne-à-gauche dans la rue d'Alleray depuis la rue François Villon puis circulation dans la rue d'Alleray (photos BEA-TT)

La trajectoire du minibus accidenté avant de percuter la vitrine du magasin est similaire à celle du minibus présenté sur les photos ci-dessous.

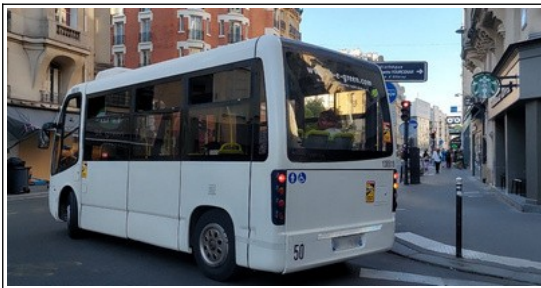
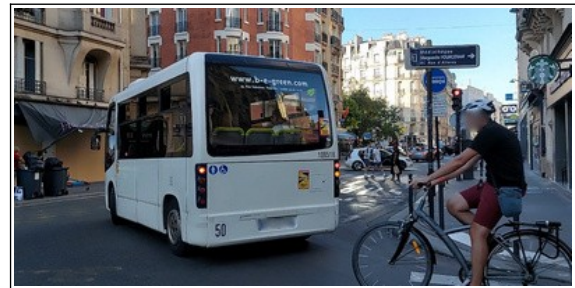
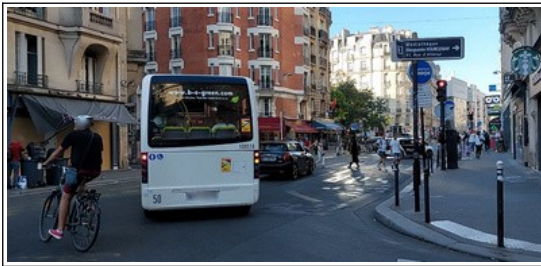
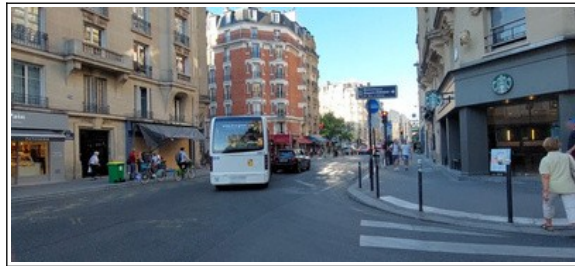
Figure 10 : tourne-à-droite depuis la rue d'Alleray dans la rue de Vaugirard (photos BEA-TT)

La distance entre la sortie de la rue d'Alleray au niveau du feu tricolore et le magasin percuté est d'environ 24 m.

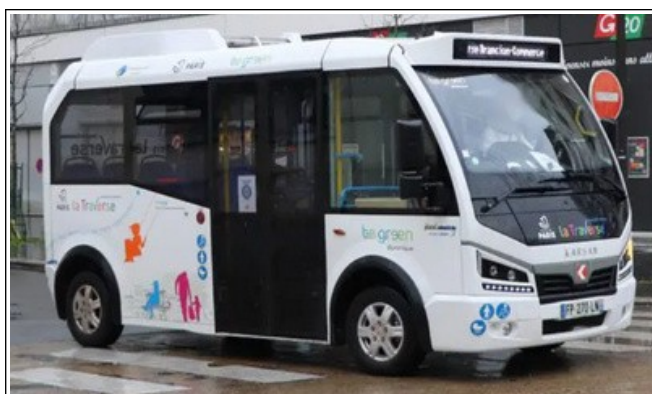
Figure 16 : navette électrique de la ligne « La Traverse »
(source : B-E-green.com)

Ainsi, la jambe droite ne doit aucunement se déplacer sur les pédales, le talon doit rester au sol et le pied pivoter. Dans le cas du présent accident, cela est d'autant plus important que, si le conducteur doit lever la jambe droite pour mettre son pied droit sur la pédale de frein tout en tournant le volant à droite, il peut voir ce mouvement gêné par le volume contraint du poste de conduite (voir figure 16) induisant un espace relativement faible entre sa cuisse droite, ou son genou, et le volant.

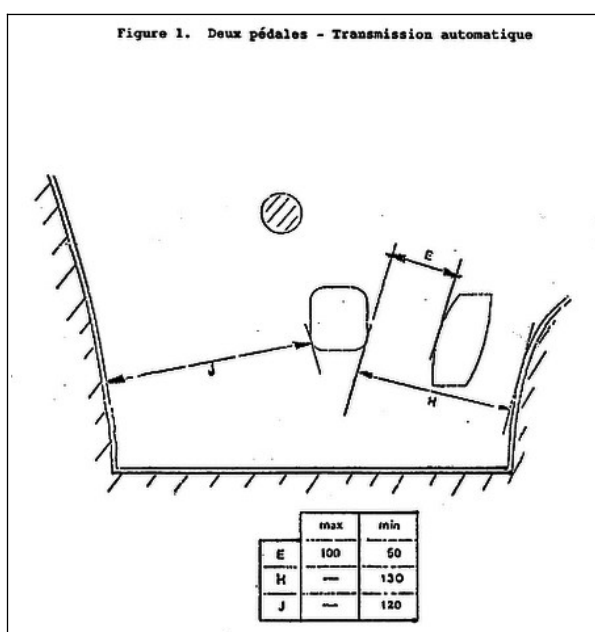
Figure 22 : schéma de disposition des pédales de commande pour véhicule à transmission automatique
(source : règlement CEE-ONU n° 35)

Il se peut que le conducteur prenne la bonne décision, ici freiner, mais que la réalisation de cette décision par proprioception soit erronée, ici appuyer sur la pédale d'accélérateur au lieu de la pédale de frein. Une mauvaise position de conduite (tête, corps, jambes) ou une mauvaise position du pied droit placé devant la pédale d'accélérateur trop éloignée de la pédale de frein peut en être la cause.

Le règlement CEE-ONU n° 35 définit les prescriptions relatives à la disposition des pédales de commande.

Une des prescriptions du règlement n° 35 précise que le conducteur doit pouvoir manœuvrer toutes les pédales sur leur course totale sans actionner intempestivement les autres commandes au pied. Toutefois aucune prescription n'existe pour tenir compte du transfert du pied droit du conducteur quand il relâche la pédale d'accélérateur pour appuyer sur la pédale de frein.
