janvier 2024

**Note d'information sur l'avancement de l'enquête
relative à l'accident impliquant
un véhicule à énergie électrique et un train express régional
survenu le 26 décembre 2022 sur le passage à niveau n° 13
à Ayse en Haute-Savoie**

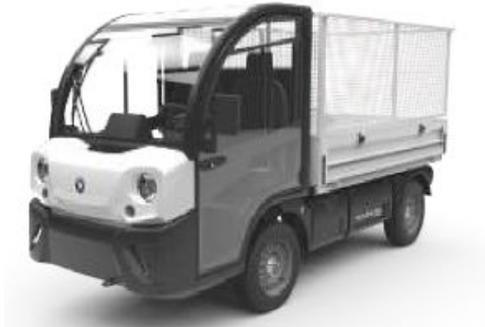
Figure 2 : photo d'un GOUPIL G4 similaire à celui impliqué dans l'accident.
source site internet GOUPIL

Dans son témoignage, le conducteur du véhicule routier évoque une panne soudaine ayant entraîné l'immobilisation sur le platelage du PN. Le véhicule ne comportait pas de chargement significatif dans sa benne. Ses batteries, avant l'immobilisation, n'étaient pas déchargées. Pour l'instant, les dégâts sur le véhicule routier n'ont pas permis d'identifier des facteurs causaux de l'accident au sein de la chaîne de stockage et de propulsion électrique du véhicule. L'hypothèse d'une perte soudaine d'énergie n'a pas, à ce jour, trouvé d'explication.
