**RAPPORT
D'ENQUÊTE TECHNIQUE**
**sur le déraillement en ligne
du train n° 50 233
survenu le 19 août 2020
à Saint-Julien-du-Sault (Yonne)**

Février 2024

Affaire n° BEATT-2020-06

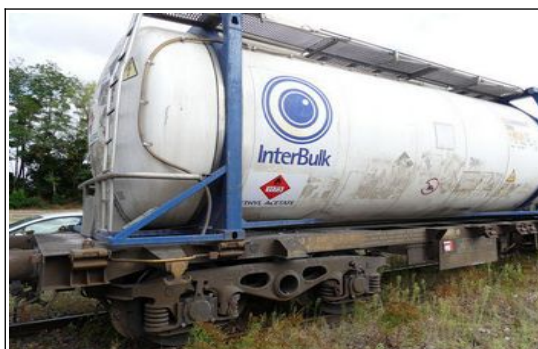
Figure 3 : Photo du wagon n° 33 87 4549 131-0 (Source BEA-TT)

Le wagon déraillé est le 29^e wagon (3^e wagon à partir de la queue du train). Il est immatriculé 33 87 4549 131-0. Il transportait dans la première poche un contenant de matière dangereuse. Le wagon repose sur deux bogies. Ses essieux sont le 125 à 128^e essieu du train.

Le premier essieu déraillé est du type 9074B et de numéro n° 536 607. Il est équipé de boîtes d'essieu avec des roulements SKF.

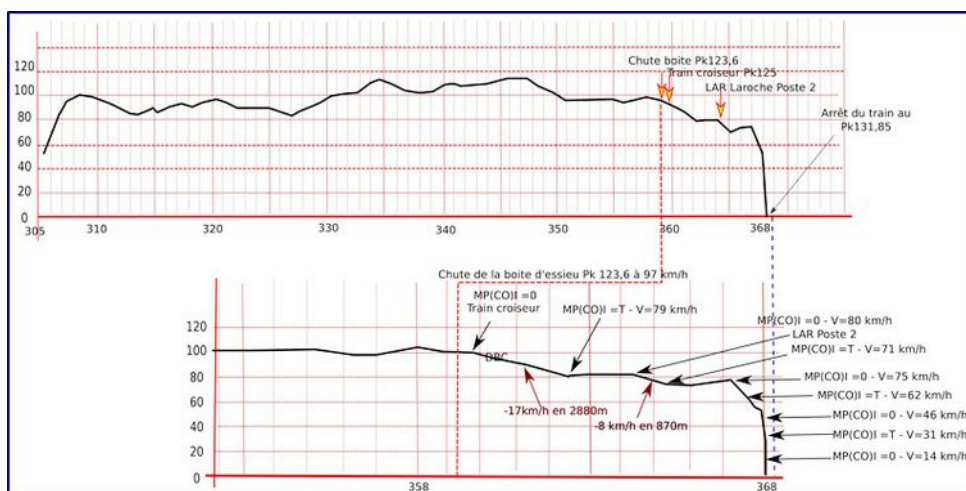
Figure 19 : Relevé ATESS de l'engin de traction – Arrêt final (Source SNCF modifiée BEA-TT)

- Vers le Pk 128 (Km 364,6), le second essieu déraile entraînant une forte résistance à l'avancement et une fuite sur la conduite générale (CG). Le conducteur coupe la traction à 75 km/h. Il recommande la traction à 62 et 31 km/h avant de s'arrêter.

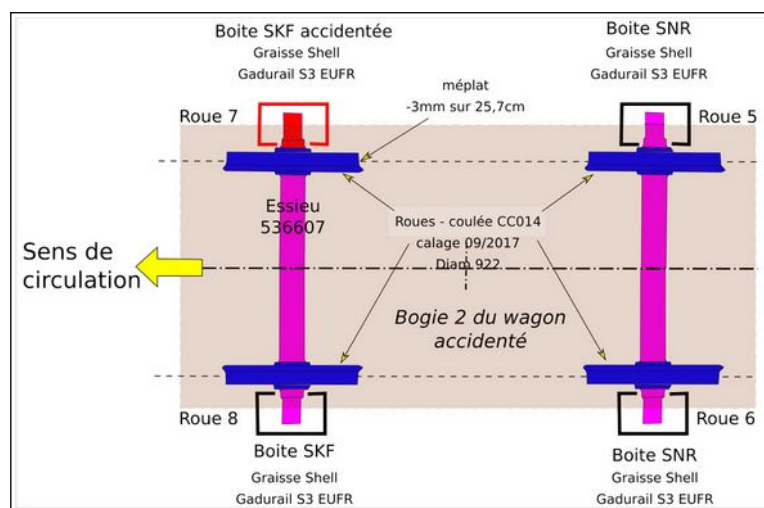
Figure 41 : Description schématique du bogie déraillé (Source BEA-TT)

La documentation du wagon n° 33 87 4549 131-0 a permis de rassembler sur les éléments de la **figure 41** sur les composants du bogie déraillé.

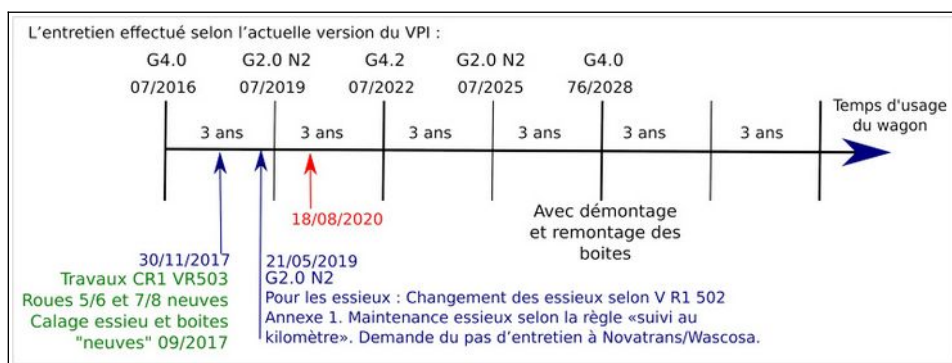
Figure 42 : Opérations d'entretien effectuées selon le guide VPI 01 – La roue 7 fabriquée en juin 2017
L'essieu 536 607 avec les roues 7/8 a été mis sous wagon le 30/11/17 (Source BEA-TT)

L'essieu 536 607 avec ses roues et boîtes associées a fait l'objet des opérations de maintenance de la **figure 42** dans les années précédant le déraillement d'août 2020.

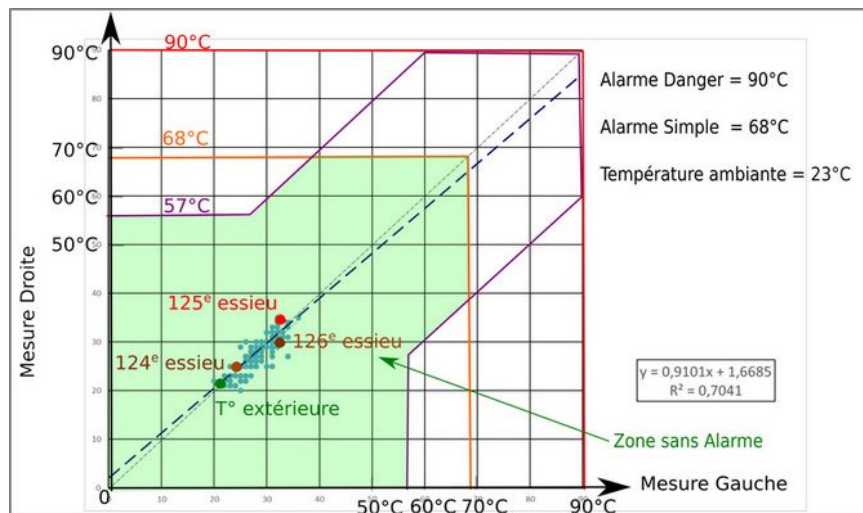
Figure 44 : Températures des boîtes d'essieux du train au passage du DBC de Boisieux (Source BEA-TT)

Le DBC est franchi après 47,9 km de parcours. La température extérieure est de 23 °C ($T^{\circ}_{\text{Extérieur}}$) et le seuil alarme simple est fixé à 68 °C. La température du 125^e essieu droit ($T^{\circ}_{\text{Droite}}$) est de 35 °C. L'écart de température entre les boîtes (ΔT) est quasi nul. La **figure 44** illustre les points de mesure relatifs aux essieux du train (température de la boîte de la roue gauche sur l'axe des abscisses, celle de la boîte de la roue droite sur l'axe des ordonnées). Le point rouge correspondant au 125^e essieu se situe dans la partie supérieure du nuage de points sans qu'apparaisse une élévation anormale de température.

Les températures mesurées sont distribuées selon une gaussienne entre 20 et 36 °C. La droite des moindres carrés appliquée au nuage de point montre un léger décalage de 3 °C de température entre les mesures gauche et droite dans le sens de circulation³⁶.

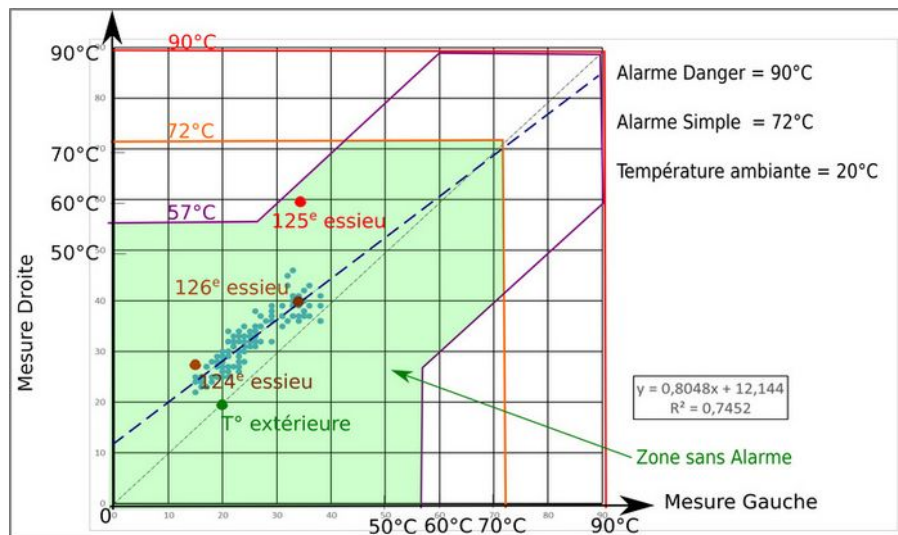
Figure 45 : Températures des boîtes d'essieux du train au passage du DBC de Dommartin (Source BEA-TT)

Le DBC est franchi après 113,5 km de parcours (le DBC de Daours n'est pas en service). La température extérieure est de 20 °C ($T^{\circ}_{\text{Extérieur}}$) et le seuil alarme simple est fixé à 72 °C. La température du 125^e essieu droit ($T^{\circ}_{\text{Droite}}$) est de 35 °C. L'écart de température entre ses boîtes (ΔT) est de 25 °C, soit légèrement inférieur au seuil de 29 °C. La **figure 45** illustre les points de mesure relatifs à chaque essieu du train. Le point rouge précise la position du 125^e essieu. Il se situe nettement au-dessus du nuage de points, faisant apparaître une élévation anormale de température sans qu'aucune alarme ne soit générée.

- La droite des MC ne passe pas par zéro (sous-évaluation des températures à gauche d'environ 10 °C. Cet écart de mesure n'est pas remonté aux services de maintenance qui ne peuvent déclencher conditionnellement une opération de maintenance ;
- Des températures mesurées sur le côté gauche sont inférieures à la température ambiante, ce qui est anormal (température à gauche varie de 16 et 20 °C), preuve que le capteur gauche sous-évalue la T° de 12 °C à l'origine).

³⁷ T° de droite = $0,805 \times T^{\circ}G + 12,14$ avec $R^2 = 0,746$ – températures mesurées sur les boîtes à droite sont sous évaluée de 10 °C

Le DBC de Dommartin présente un défaut d'étalonnage, une sous-évaluation du coefficient directeur de la droite moyenne des couples de température des essieux du train de 20 % et une ordonnée à l'origine de 12 °C³⁸. Celui-ci induit une surévaluation des températures d'essieu du côté droit tant que celle du côté gauche est inférieure à 50 °C (ce qui est le cas ici).

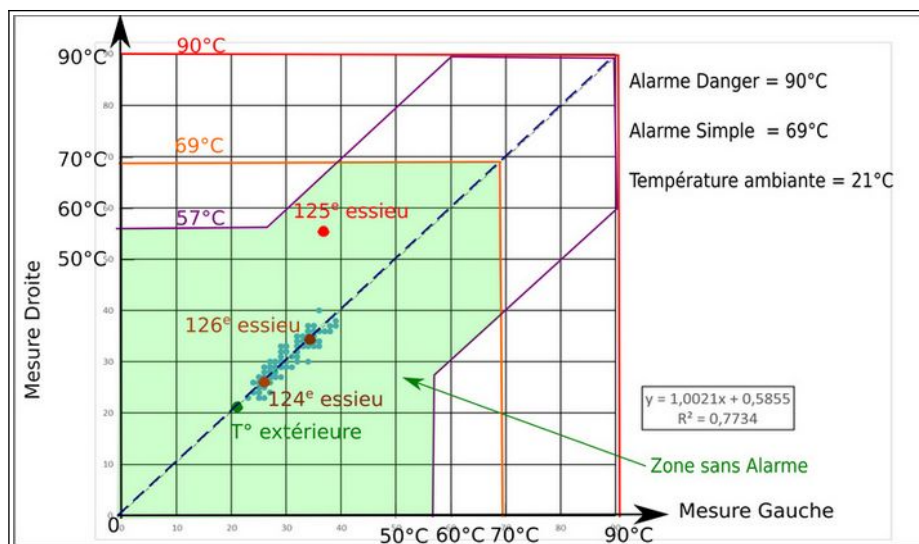
Figure 46 : Températures des boîtes d'essieux du train au passage du DBC de Liancourt (Source BEA-TT)

Le DBC est franchi après 173,3 km de parcours. La température extérieure est de 21 °C ($T^{\circ}_{\text{Extérieure}}$) et le seuil alarme simple est fixé à 69 °C. La température du 125^e essieu droit ($T^{\circ}_{\text{Droite}}$) est de 57 °C. L'écart de température entre ses boîtes (ΔT) est de 20 °C.

Sur la **figure 46**, le nuage de points est nettement plus resserré que précédemment autour la droite théorique, traduisant que le fait que le DBC délivre des informations plus répétitives (avec un faible écart type, bon équilibre des mesures à G et à D). Le point rouge précise la position du 125^e essieu. La mesure droite se situe nettement au-dessus du nuage de points, ce à plusieurs écarts types de la température moyenne.

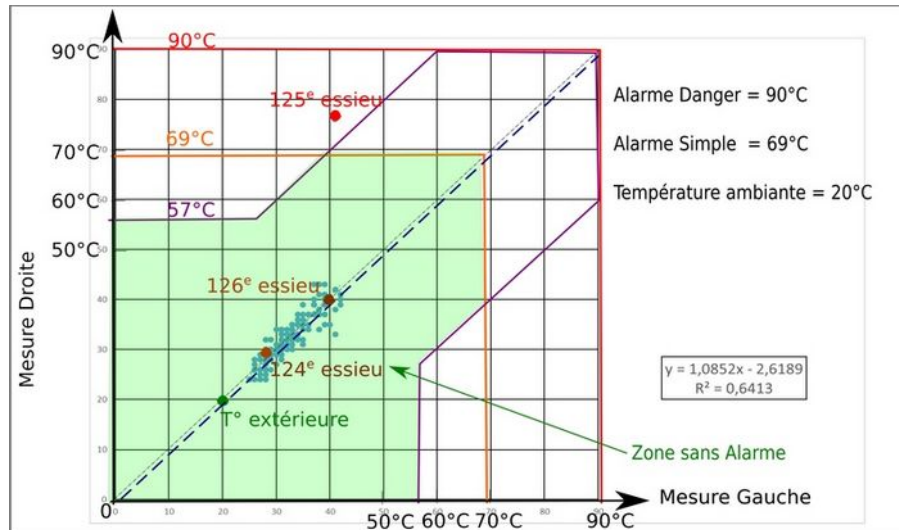
Figure 47 : Températures des boîtes d'essieu du train au passage du DBC de Bobigny (Source BEA-TT)

Le DBC est franchi après 212,3 km de parcours. La température extérieure est de 20 °C ($T^{\circ}_{\text{Extérieur}}$) et le seuil alarme simple est fixé à 69 °C. La température du 125^e essieu droit ($T^{\circ}_{\text{Droite}}$) est de 76 °C. L'écart de température entre ses boîtes (ΔT) est de 35 °C. Sur la **figure 47** la position du point rouge justifie la génération d'une alarme simple par dépassement des deux seuils, alarme boîte et alarme écart de température.

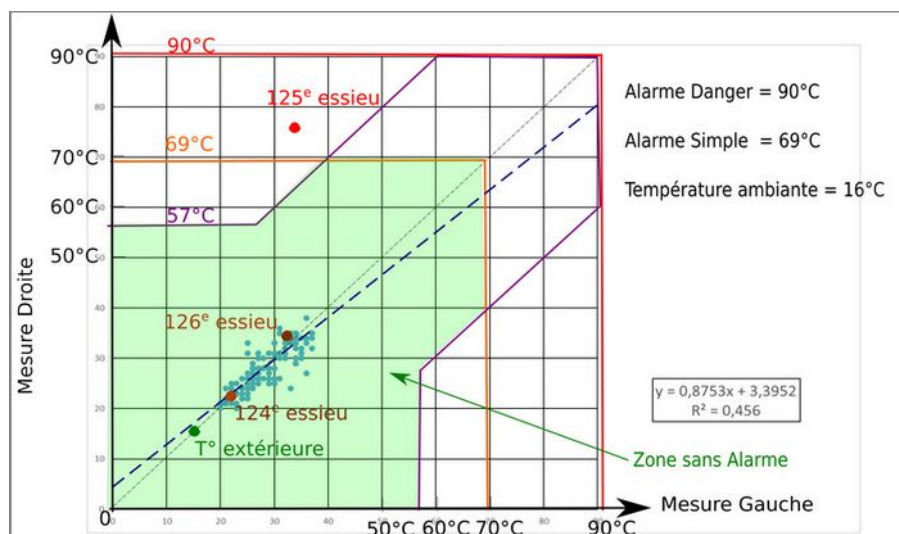
Figure 48 : Températures des boîtes d'essieu du train au passage du DBC de Moret (Source BEA-TT)

Le DBC est franchi après 303 km de parcours. La température extérieure est de 16 °C ($T^{\circ}_{\text{Extérieur}}$) et le seuil alarme simple est fixé à 69 °C. La température du 125^e essieu droit ($T^{\circ}_{\text{Droite}}$) est de 76 °C. L'écart de température entre ses boîtes (ΔT) est de 42 °C. Sur la **Figure 48** la position du point rouge justifie à nouveau la génération d'une alarme simple par dépassement des deux seuils.

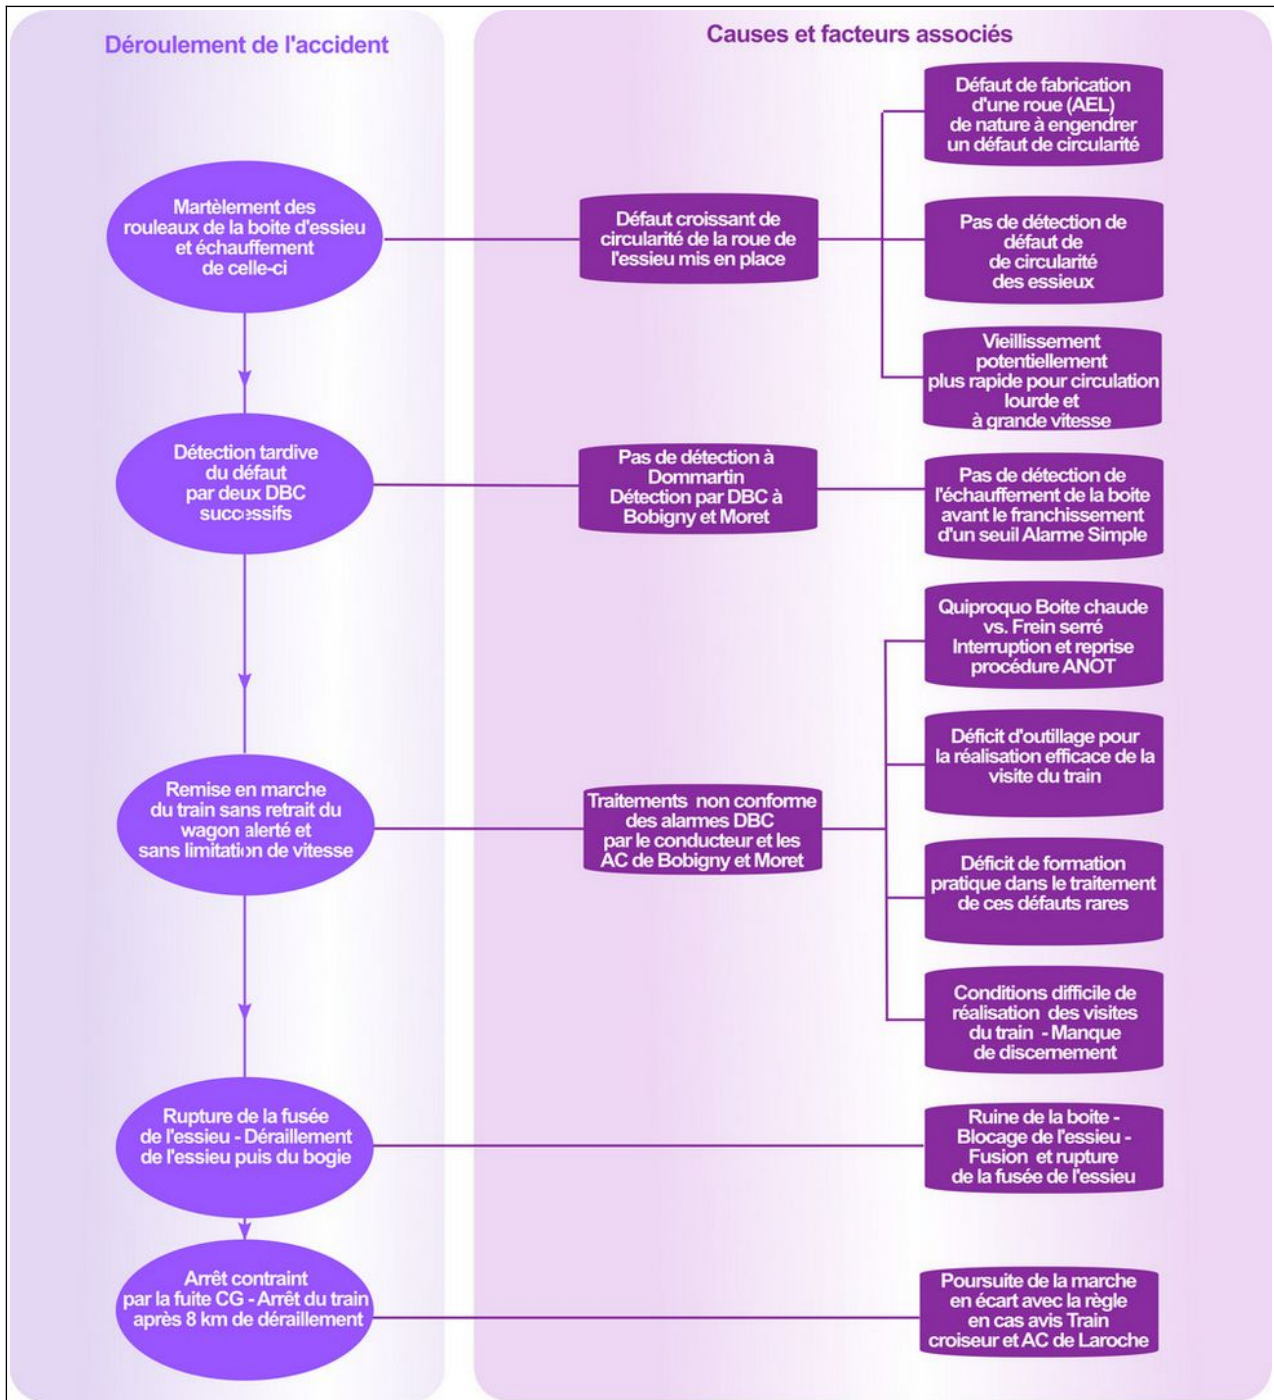
Figure 50 : Arbre des causes (Source BEA-TT)

Les investigations conduites permettent d'établir le graphique ci-après qui synthétise le déroulement de l'accident et en identifie les causes et les facteurs associés mis en évidence par le BEA-TT.

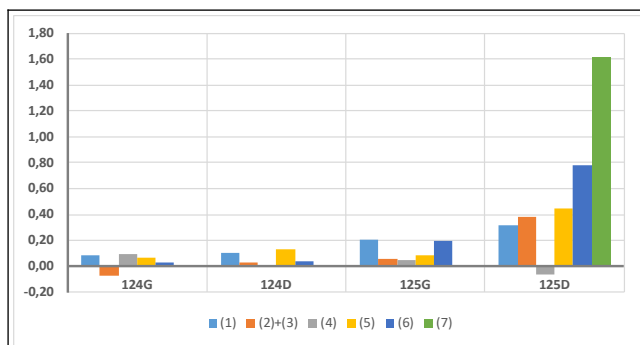
Figure 53 : Pentes de variation kilométrique de température
(Source BEA-TT)

Les pentes des variations kilométriques de température des boîtes d'essieu pour chacun des essieux 124 G et D, 125 G et D du train n° 50 233 sur les sections du trajet sont présentées en **figure 53** (en °C/km). La pente associée au 125^e essieu droit est de plus de 0,3 °C/km, elle s'élève 0,5 puis 0,8 °C/km avant d'entrer en phase terminale.

- (1) Dourges à Boisleux 47,9 km
- (2) Boisleux à Daours (DBC HS) 20 km
- (3) Daours à Dommartin 46 km
- (4) Dommartin à Liancourt 61 km
- (5) Liancourt à Bobigny 44,7 km
- (6) Bobigny à Moret 72 km
- (7) Moret à chute de la boîte 68 km

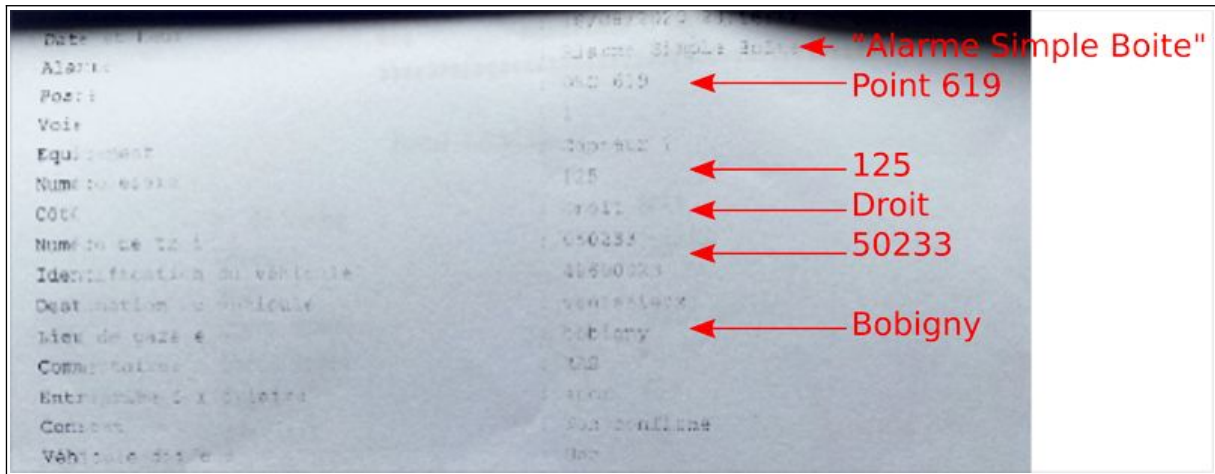
Figure 56 : Alarme simple boîte - détail de l'impression à usage de l'AC de Bobigny

46 L'inscription du chiffre « 1 » sur l'impression papier (figure 56) était peu lisible.
