**RAPPORT
D'ENQUÊTE TECHNIQUE**
sur le déraillement
d'une rame du RER B
survenu le 24 juin 2020
à proximité de la gare
de Denfert-Rochereau (75)
Octobre 2022

Titre du document : Rapport d'enquête technique sur le déraillement d'une rame du RER B survenu le 24 juin 2020 à proximité de la gare de Denfert-Rochereau (75)

N° ISRN : EQ-BEAT—22-7--FR
Affaire n° BEATT-2020-05

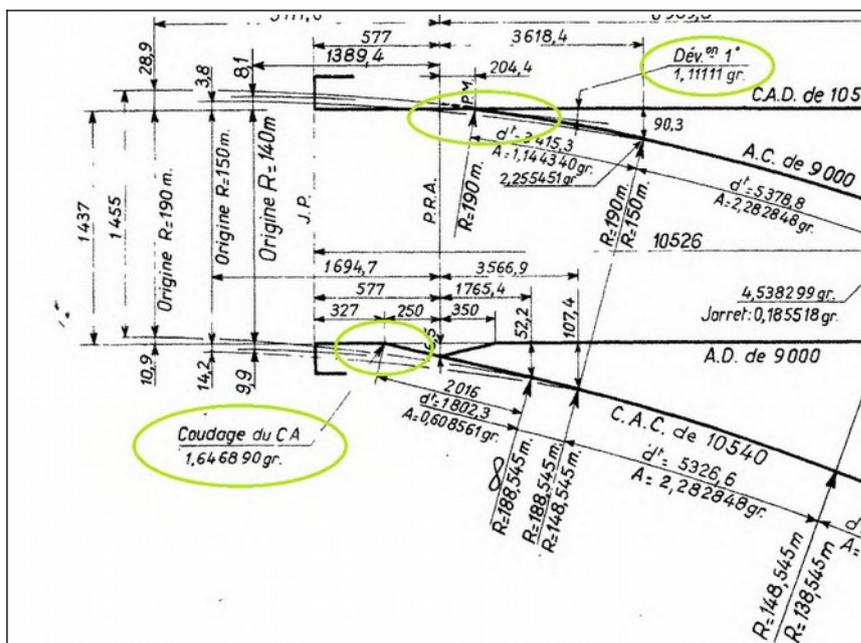
Figure 7 : détail de l'AdV n° 4621 en « tracé sécant »

Les caractéristiques géométriques de la zone où le déraillement s'est produit, avec des rayons faibles, résultent des contraintes de conception des changements de voies sur un linéaire réduit ; elles peuvent générer des mouvements de caisse importants.

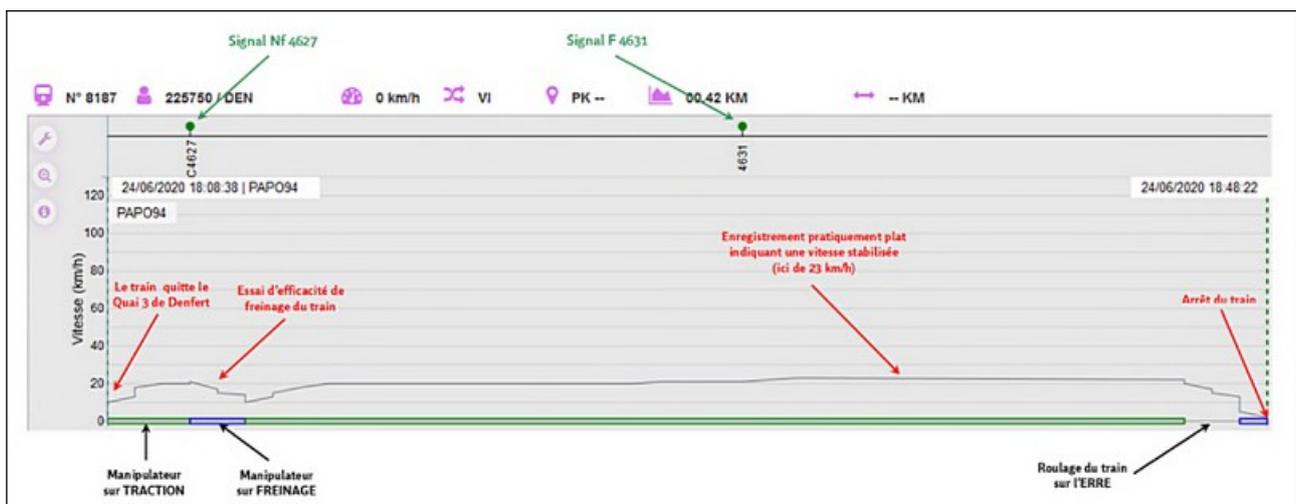
Figure 8 : enregistrement des vitesses

La vue suivante montre un extrait des données issues de l'enregistrement de la rame le jour de l'accident.

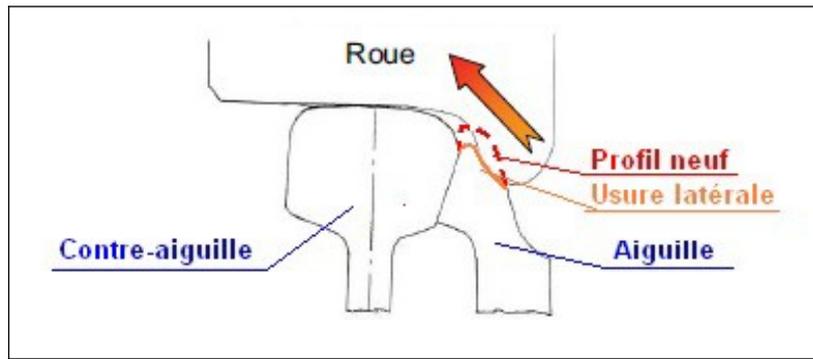
Figure 13 : risque de montée de roue augmentée si l'aiguille est usée

- un train vide est plus sensible aux montées de roue qu'un train chargé (force Q faible), dans une courbe si le dévers est faible (Nota bene : il est nul dans les AdV de tangente 0,167 comme l'AdV n° 4621) les roues sont soumises à un effort transversal dû à la force centrifuge subie par le véhicule, effort transversal qui peut favoriser la montée de roue ;
- lors du franchissement d'un aiguillage, lorsque l'aiguille présente une usure latérale importante (angle de contact faible inférieur à 40°), il y a risque de montée du boudin d'une roue sur celle-ci, puis sur la contre-aiguille.

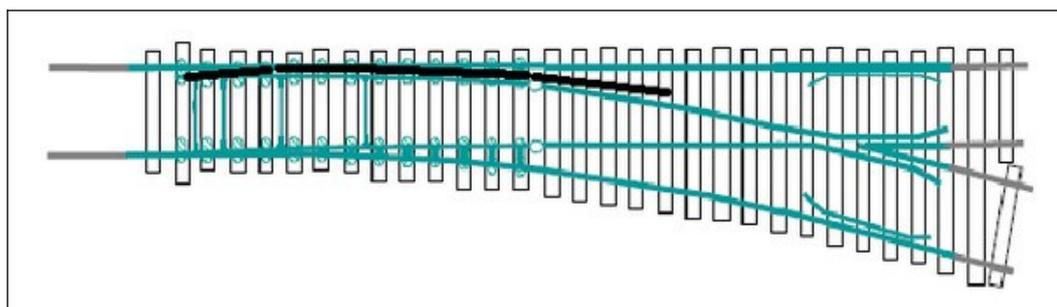
Figure 24 : schéma du passage de la roue dérailleuse

Des traces d'usure étant présentes dès PRA + 160 mm, il est fort probable que l'aiguille ait été légèrement décollée de la contre-aiguille lors des passages des trains.

Aucune trace d'usure du même type n'ayant été constatée sur d'autres aiguillages de caractéristiques géométriques similaires, de conditions d'exploitation comparables sur le réseau emprunté par les trains du RER B, l'hypothèse d'un léger décollage de l'aiguille sans décontrôle lors du passage des trains est possible sans toutefois pouvoir être confirmé.

L'aiguille présente aussi des ébréchures et traces de meulage qui ont affecté sa géométrie en particulier un abaissement de sa ligne haute.

C'est pourquoi le BEA-TT invite la RATP à surveiller, à titre d'étude, les traces de roues à proximité des pointes d'aiguille et d'en chercher les causes lorsqu'elles sont détectées.

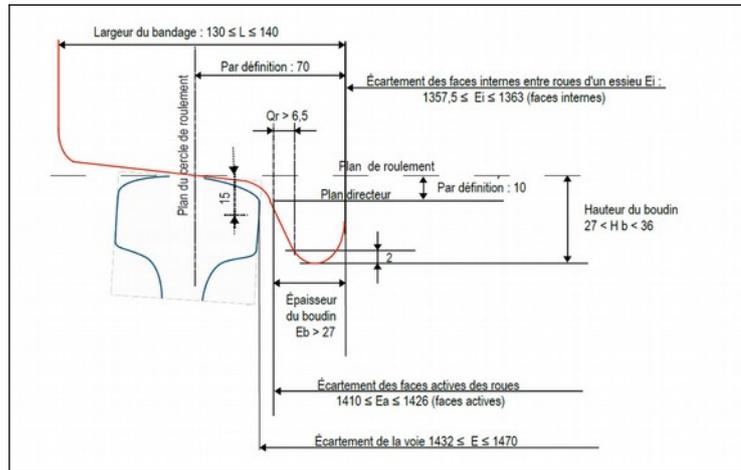
Figure 28 : paramètres relevés avec l'appareil GOGRY

Malgré cela, aucune non-conformité contraire à la sécurité ferroviaire n'a alors été relevée. Les excoriations sur les quatre roues du bogie avant de la voiture n° 28115 et le méplat sur la roue 4 de ce bogie ont été générés par une fatigue de la table de roulement et sont symptomatiques d'une sollicitation de freinage ponctuellement trop importante. Ces défauts n'ont pas d'impact sur la montée de roue.

Aucun bourrelet n'a été relevé lors de ces contrôles.

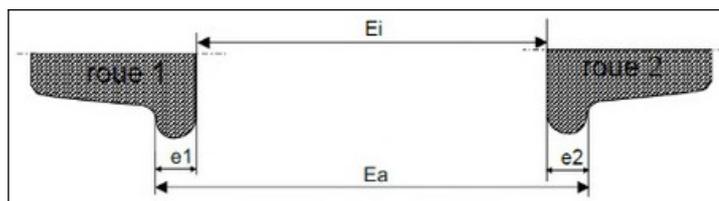
Figure 30 : cotes des faces internes du bogie

Les cotes d'écartement des faces internes (Ei) et épaisseurs de boudins (e1 et e2) ont été relevées lors du dernier reprofilage au tour en fosse réalisé le 20 septembre 2019 et également lors du dernier entretien du 24 février 2020. Là aussi aucune non-conformité au référentiel de maintenance n'a été relevée.

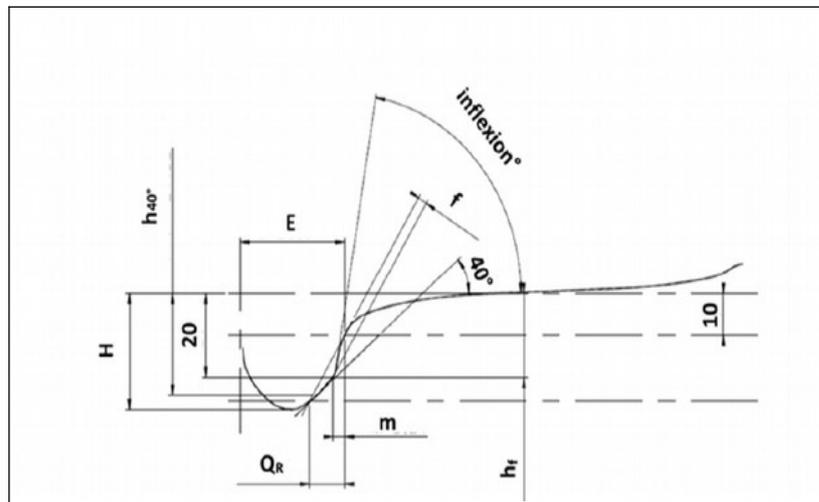
Figure 33 : paramètres mesurés pour caractériser le bourrelet

Paramètres mesurés	1	7	3	9	6	10	2	8	4	5
Qr (mm)	9.6	9.84	9.39	9.79	9.74	9.75	9.59	9.57	9.89	9.7
H (mm)	27.68	27.83	27.58	27.76	27.73	27.62	27.71	27.52	27.74	27.75
E (mm)	28.61	28.73	28.59	28.75	28.7	28.72	28.76	28.7	28.65	28.68
Flèche bourrelet (mm)	2.48	2.50	2.38	2.41	2.33	2.28	2.27	2.28	2.47	2.45
Hauteur du bourrelet (mm)	20,03	19,31	19,57	19,10	19,14	19,60	20,48	19,00	19,43	19,59

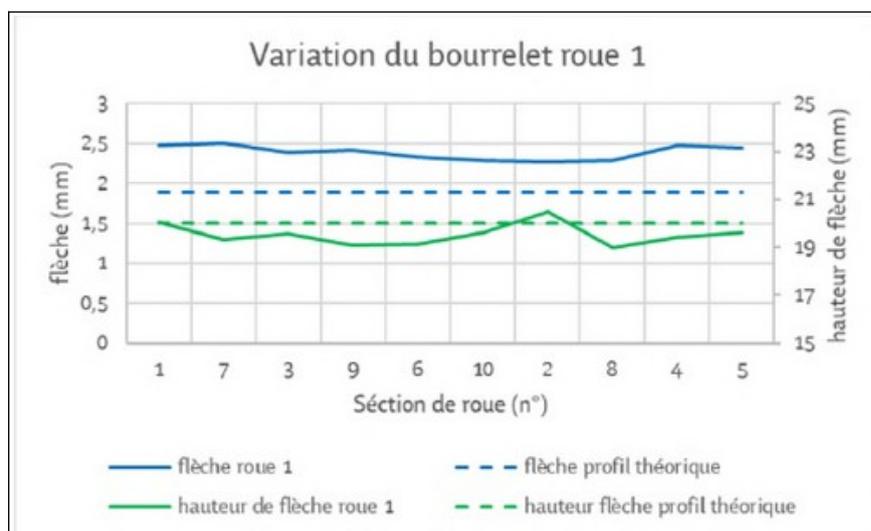
Figure 35 : variation du profil de la roue

Si les caractéristiques fondamentales du profil des roues sont conformes au référentiel de maintenance, l'anomalie que représente un bourrelet de roue sur la face active du boudin de la roue 1 peut être une des causes du déraillement.

En l'absence d'identification plus précise des causes, il convient surtout de surveiller l'apparition des bourrelets sur les roues des bogies des RER B et d'opérer une maintenance corrective selon des critères de dimensions (seuils) à définir. Depuis les premières conclusions des expertises menées, la maintenance des bogies des rames du RER B par la RATP a fiabilisé les procédures de contrôle avec le déploiement d'outils automatiques de mesure des profils de roue permettant de détecter et mesurer les bourrelets) et redéfinit des seuils d'intervention en maintenance de suppression des bourrelets de roue.

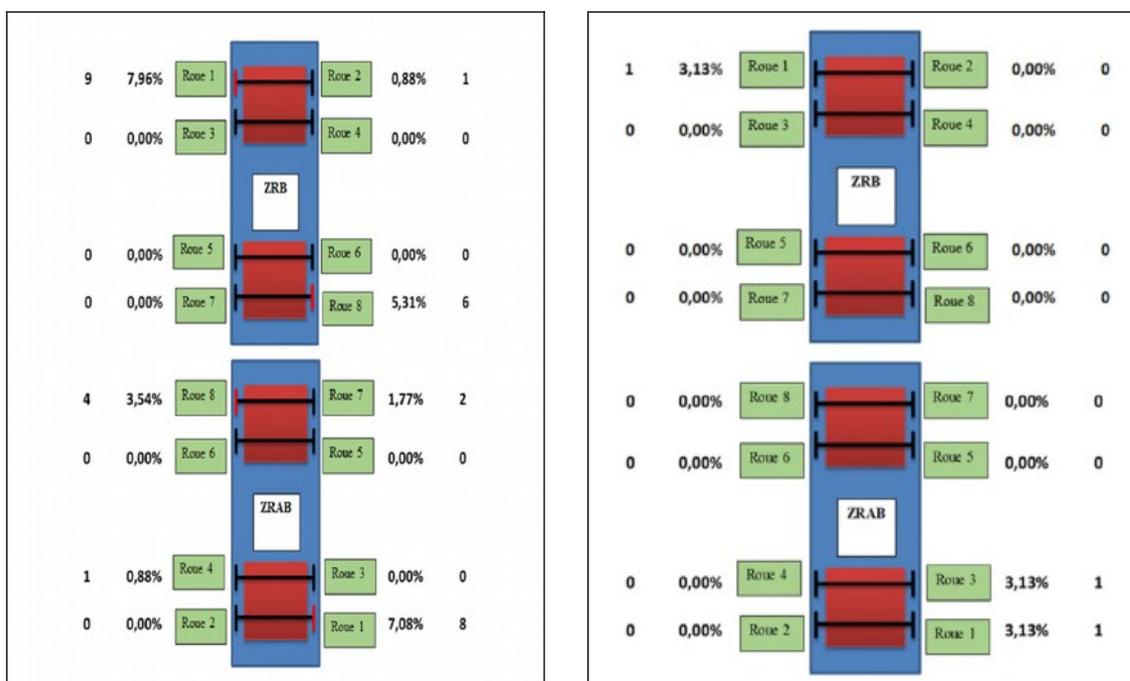
Figure 36 : % de roues des rames MI79 et MI84 présentant un bourrelet hors tolérance

Pour les MI79, sur les 1808 roues, 210 ont présenté un bourrelet lors de la palpation dont 31 avec un bourrelet identifié hors tolérance grâce au calibre ou au Calipri®.

Pour les MI84, sur les 512 roues, 26 ont présenté un bourrelet lors de la palpation dont 3 avec un bourrelet mesuré hors tolérance grâce au calibre ou au Calipri®.

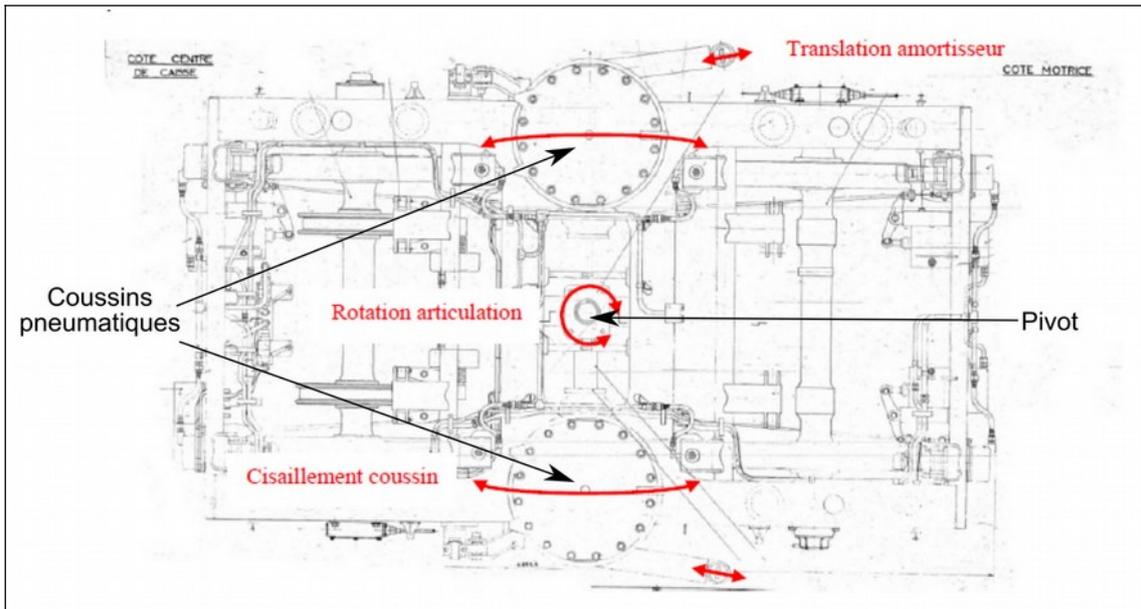
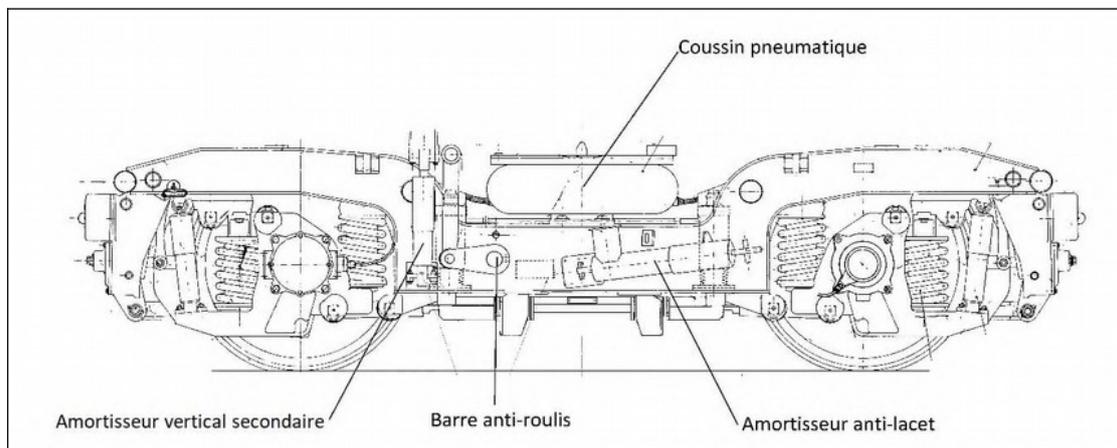
Certains éléments ont été endommagés lors du déraillement et n'ont donc pas pu être expertisés. Pour les autres :

- les suspensions secondaires composées des amortisseurs verticaux secondaires et des coussins pneumatiques : lors de l'examen visuel, aucune trace d'éventuel défaut non dû au déraillement n'a été décelé. Les contrôles de maintenance réalisés en mars 2020 les ont jugés conformes. La perte de pression sur les suspensions

- Les amortisseurs anti-lacet : des mesures de compression et détente ont été réalisées après le déraillement. En détente les résultats sont conformes, en compression les efforts mesurés sur les deux anti-lacets (droit et gauche) sont nuls. Mais ces organes sont réputés fiables et la probabilité que les deux présentent simultanément des défauts est quasi nulle. Aussi les avaries de compression sont sans aucun doute attribuées aux chocs pendant le déraillement ayant pu conduire à une perte d'étanchéité entre la soupape et le cylindre.

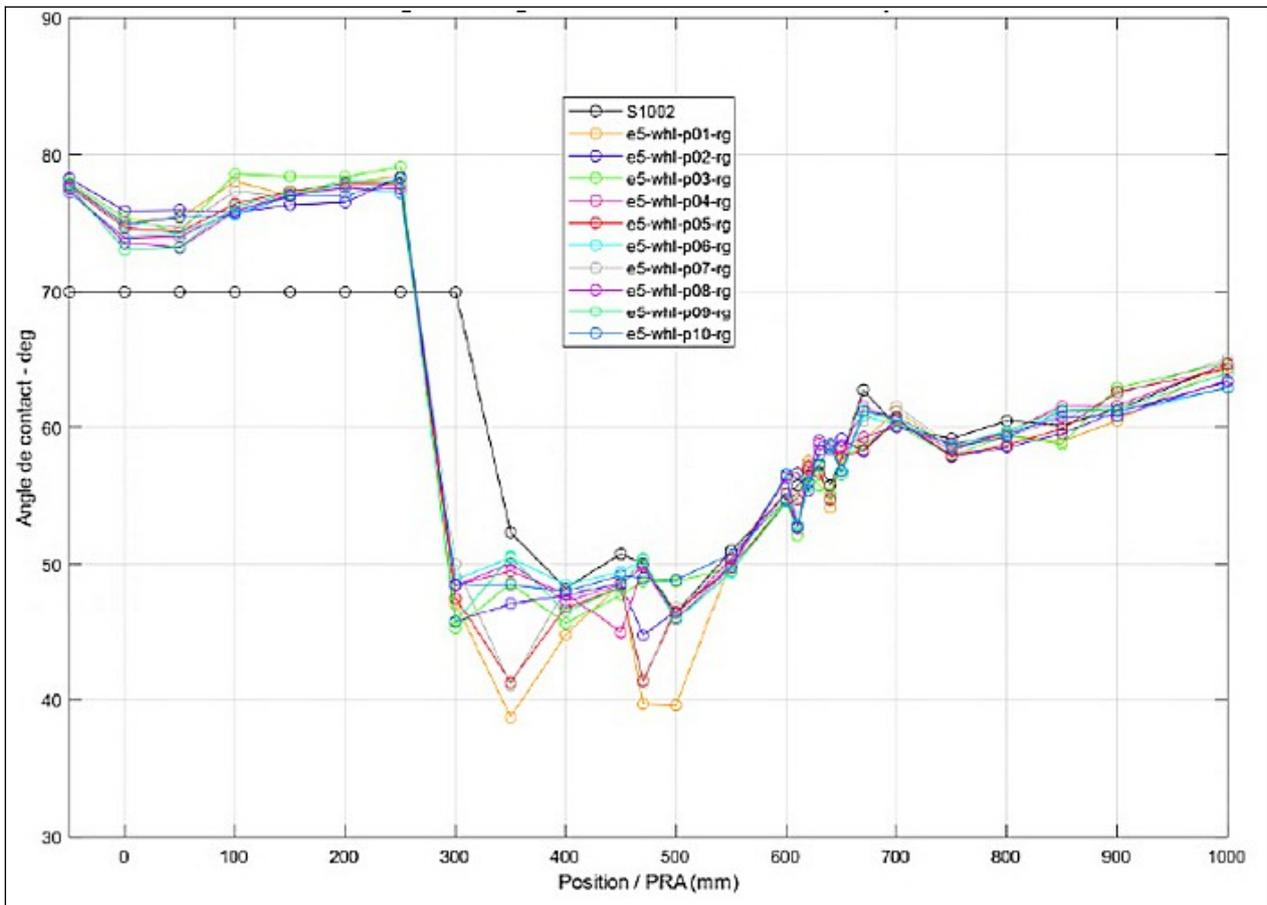
Figure 42 : variation de l'angle de contact rail/roue dérailleuse pour les 10 profils de la roue dérailleuse, profil d'aiguille reconstruit

- une roue théorique sur une aiguille théorique (aiguille neuve) présente un angle de contact de 57,2° ;
- sur un profil d'aiguille théorique, les angles de contact sont tous supérieurs à 55° quels que soient les profils des roues du bogie dérailleur ;
- pour la roue dérailleuse : le rapprochement des 10 profils de la roue et d'un profil de roue neuve (S1002) avec le profil d'aiguille reconstruit permet de mettre en évidence que tous les profils connaissent bien une chute d'angle à 300 mm de la PRA.

On remarque aussi (figure 42) que les profils où le bourrelet présentait une flèche plus importante correspondent aux angles les plus bas atteints à la fois à 350 mm et à 470 mm de la PRA. Il est aussi intéressant de remarquer que la majorité des profils de la roue dérailleuse conservent un angle minimal de contact supérieur à 45°, proche de la valeur minimale de 46,6° du profil d'une roue théorique.
