**RAPPORT
D'ENQUÊTE TECHNIQUE**
**sur la dérive de deux véhicules
suivie de leur collision
avec une locomotive à vapeur
sur le train touristique du Coni'fer
survenue le 4 juin 2022
à La Cluse-et-Mijoux (25)**

Juin 2023

Organisme auteur : Bureau d'Enquêtes sur les Accidents de Transport Terrestre (BEA-TT)

N° ISRN : EQ-BEAT—23-5--FR
Affaire n° BEATT-2022-03

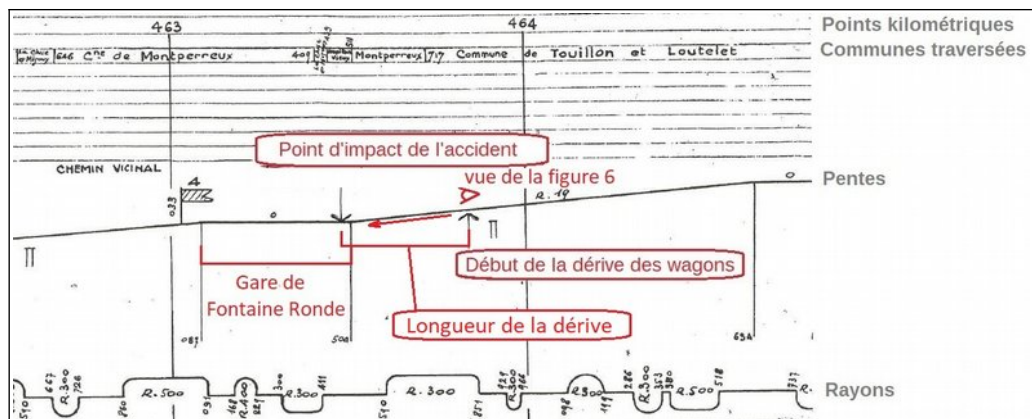
La collision a eu lieu dans la gare de Fontaine Ronde, la dérive a commencé en amont.

Fig 5 - Descriptif de la zone et identification des points de départ et d'arrivée de la dérive (source archives STRMTG modifiée)

L'écartement de la voie est au standard du réseau national, soit 1 435 mm. La zone est en pente de 19 pour mille, excepté au niveau du quai, où la voie est en palier.

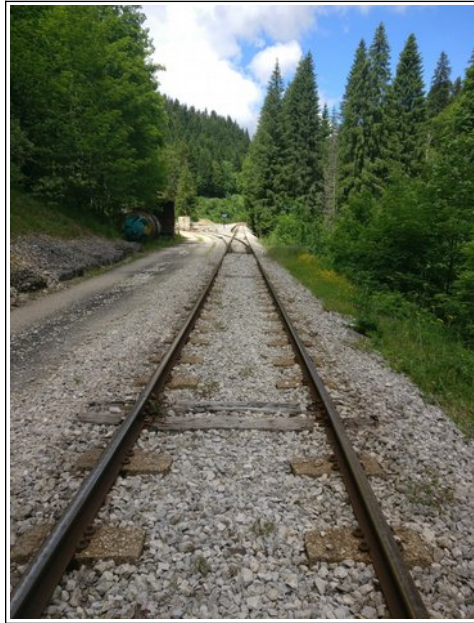
Fig 6 - Vue sur la gare de Fontaine Ronde
depuis l'emplacement des véhicules au départ de leur dérive (photo BEA-TT)

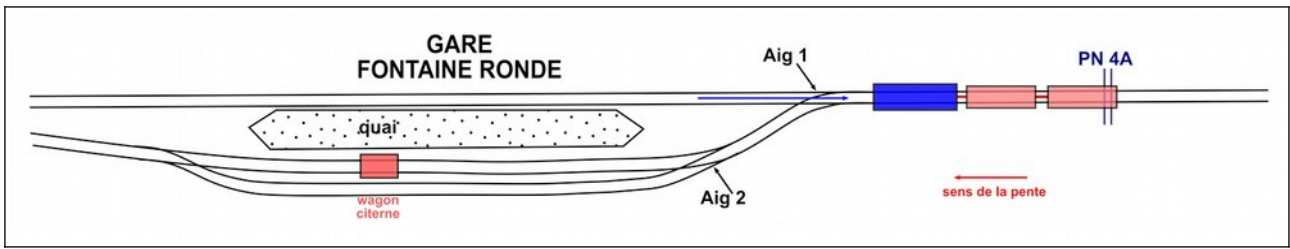
Fig 18 - Refoulement du convoi avec les voyageurs, jusqu'au niveau du PN 4A (passage à niveau de seconde catégorie - avec croix de saint André), en dégageant l'aiguille Aig1

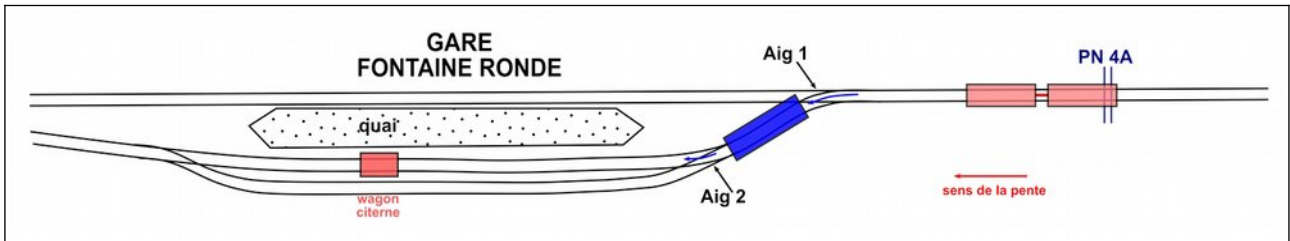
Fig 19 - Après dételage des véhicules, départ de la locomotive en direction du wagon-citerne. Elle emprunte l'aiguillage Aig1 dont la position a été changée, puis l'aiguillage Aig2 qui est toujours positionné en voie déviée droite

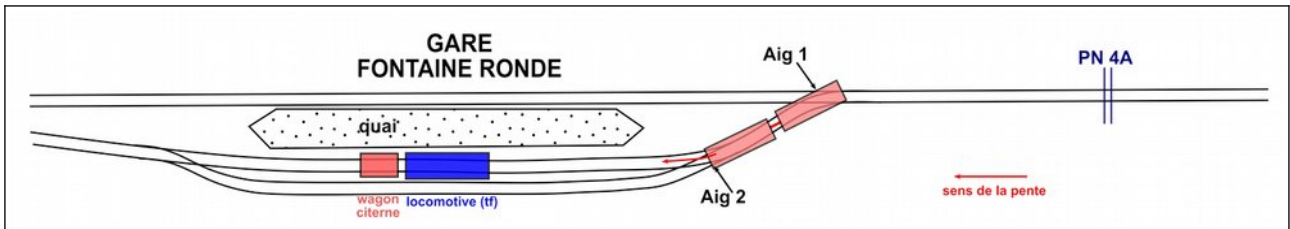
Fig 21 - Les véhicules empruntent les aiguillages Aig 1 puis Aig 2, comme la locomotive

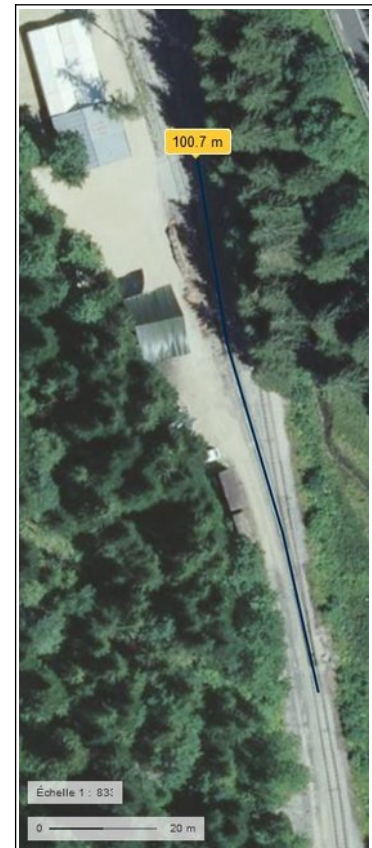
La voie concernée présente une rampe de 19 ‰ soit 1,9 %. étant donné les descriptions du point de départ et le point de choc, les véhicules ont parcouru 122 mètres depuis le point de dételage (100 mètres depuis l'aiguille Aig1 et les 22 mètres de la Décapod). Leur vitesse initiale en haut de la rampe est nulle.

Fig 26 - Distance parcourue par les véhicules en dérive
(source Geoportail – les wagons présents sur cette image vue du ciel sont stationnés en voie 3)

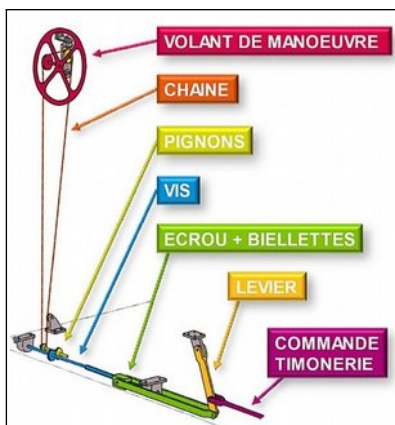
Le bon fonctionnement du frein d'immobilisation requiert une dépression préalable de la conduite générale. En effet, le pré-positionnement de l'embellage (timonerie) viendra confirmer l'action sur le "frein à vis". Toutefois, les véhicules n'étaient pas au serrage maximal. On peut supposer que le mécanicien n'a mis que le premier palier d'efforts lors du freinage pour l'arrêt après le refoulement. Le mécanicien a pu freiner sans purger la conduite, en supposant qu'il ait utilisé le robinet du frein automatique : cela serre quelque peu les freins des véhicules mais sans produire un freinage maximal. Il est aussi possible qu'il ait utilisé le frein direct de la locomotive du fait du parcours en rampe sans utiliser le frein automatique et que les véhicules soient ainsi restés desserrés. Comme la conduite n'a pas été purgée par le chauffeur, le distributeur ne transmet pas la pression du réservoir auxiliaire au cylindre de frein : cette force s'opposant à celle exercée par le volant, les sabots ne sont pas appliqués sur les roues. Dès lors un effort important sur le volant n'est pas nécessairement synonyme de freinage "à fond" : une fois le « point dur » atteint, il est possible en tournant très fort d'atteindre finalement la butée après de nombreux tours de volant, mais ceci est physiquement très difficile pour obtenir un serrage efficace. Le témoignage du chauffeur qui a effectué deux tours supplémentaires sur le volant lors de la dérive indique que le volant n'était initialement pas tourné jusqu'à la butée.

Au dételage, le chauffeur ferme le robinet d'air du wagon, ce qui maintient une pression dans la conduite générale, donc le frein n'est pas actif.

Fig 27 - Schéma depuis le volant de manœuvre jusqu'à la commande de la timonerie (source SNCF)

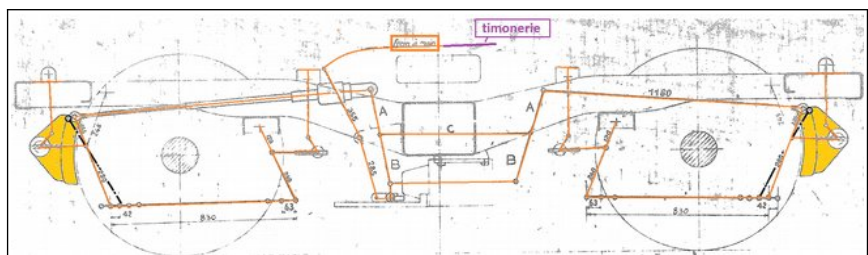
Fig 28 - Schéma de la timonerie vers les sabots de frein (source SNCF)

Dans le cas du MC76, le frein d'immobilisation – une fois tourné au maximum – ne freine qu'un seul essieu sur les quatre du fourgon. De façon générale, un frein d'immobilisation seul ne garantit pas le maintien du véhicule en pente. De façon globale concernant le convoi de l'accident, il ne serait pas en capacité d'immobiliser deux véhicules (huit essieux donc) d'un total de 81 tonnes à vide, arrêtés dans une pente de 19 mm/m.

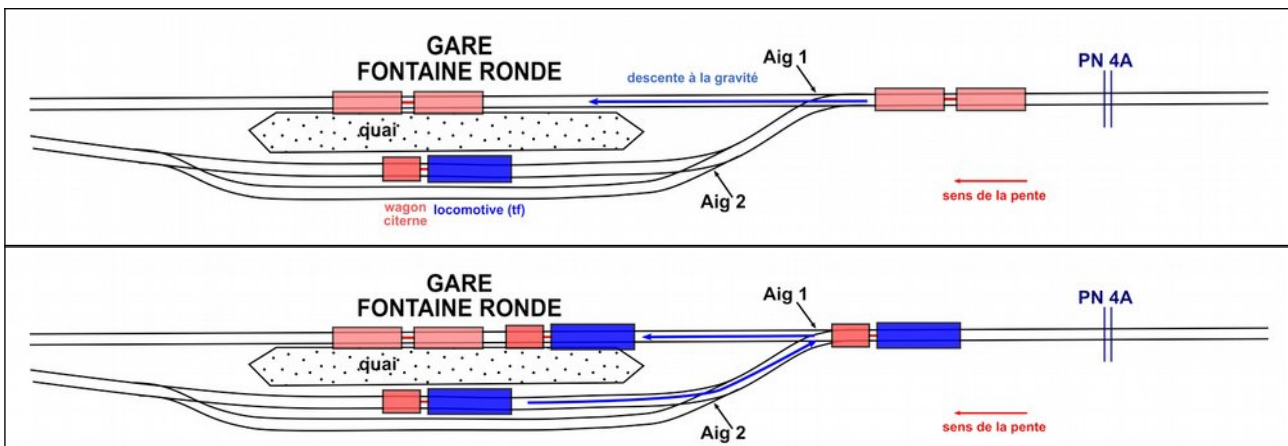
Étant donné l'existence de la manœuvre à la gravité, qui présente un gain de temps et un gain de manœuvres intéressants, nous ne pouvons exclure que la manœuvre espérée le 4 juin 2022 ait été la suivante :

Fig 38 - Parcours possible des matériels, impliquant une manœuvre à la gravité

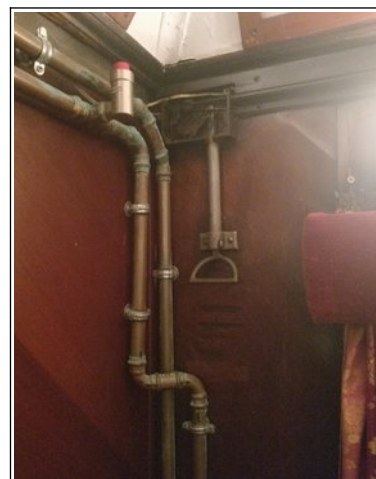
Fig 39 - Frein d'urgence dans la voiture-restaurant "Orient-Express"
(photo BEA-TT)

S'il y avait eu un chef de train le 4 juin 2022 et si ce dernier avait perçu l'apparition de l'événement dangereux, en étant par exemple alerté par le chauffeur depuis l'extérieur, il aurait pu actionner une des manettes du frein d'urgence et ainsi freiner les deux véhicules en dérive et probablement les arrêter rapidement.
