**RAPPORT  
D'ENQUÊTE TECHNIQUE**  
**sur la collision entre  
un train express régional  
et un véhicule léger  
survenue le 9 octobre 2020  
sur le passage à niveau n° 7  
à Bourg-en-Bresse (01)**

**Novembre 2021**

Titre du document : Rapport d'enquête technique sur la collision entre un train express régional et un véhicule léger survenue le 9 octobre 2020 sur le passage à niveau n° 7 à Bourg-en-Bresse (01)  
Affaire n° BEATT-2020-08

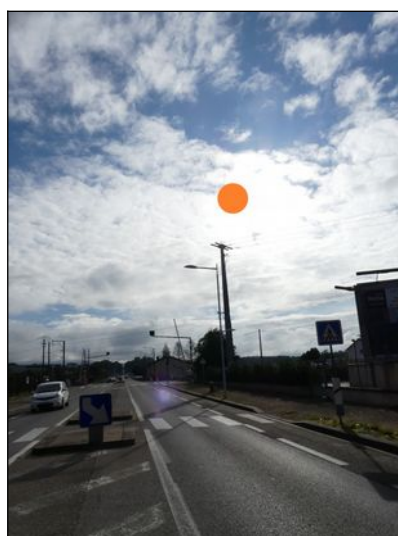
**Figure 4 : Position du soleil au moment de l'accident (symbolisée par le disque orange), pour un observateur venant du nord-ouest et situé à environ 70 m du passage à niveau**  
Photo prise quelques jours après l'accident et légende BEA-TT

Au moment de l'accident, le soleil était situé à un azimut de 132°, soit approximativement au sud-est, et à une élévation de 25° par rapport à l'horizontale. Il pouvait donc se trouver dans le champ de vision d'un conducteur arrivant du nord-ouest. Toutefois les photographies prises par les enquêteurs judiciaires ainsi que la presse peu de temps après l'accident montrent un ciel partiellement nuageux.

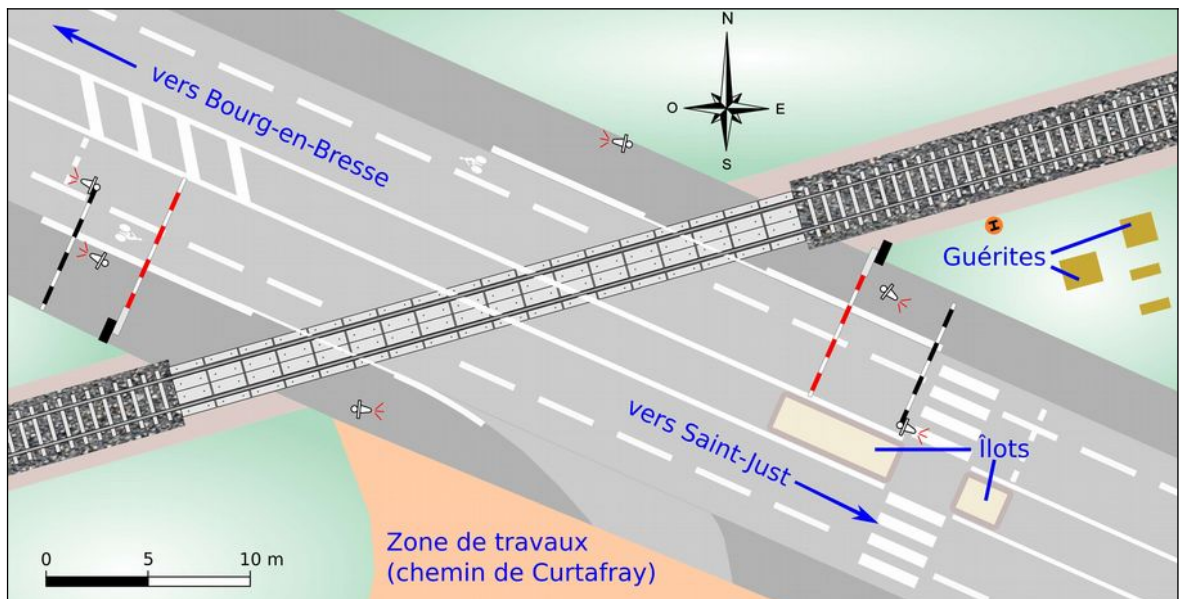
**Figure 7 : Configuration du PN n° 7 et de ses abords**  
Croquis BEA-TT

La route ne croise pas la voie ferrée à angle droit mais avec un angle de l'ordre de 40 degrés seulement. Les deux demi-barrières, positionnées orthogonalement aux voies routières, sont de ce fait très éloignées l'une de l'autre : leur distance, mesurée selon l'axe médian de la route, est de l'ordre de 33 mètres (voir figure 7).

En tout état de cause, aucun facteur externe au véhicule accidenté n'est susceptible d'expliquer son arrêt sur la voie ferrée : les témoignages du conducteur du train et des autres automobilistes présents ne mentionnent aucun autre véhicule ou obstacle qui aurait pu bloquer sa progression ; un dégagement de la voie ferrée était physiquement possible, tant en marche avant, le PN n'étant pas équipé de demi-barrières en sortie, qu'en marche arrière, un espace d'une douzaine de mètres étant disponible entre la demi-barrière d'entrée et la voie ferrée (voir figure 7).

En effet, du fait de l'angle de l'ordre de 40 degrés avec lequel l'avenue Amédée Mercier croise la voie ferrée, et de la largeur relativement élevée de l'avenue, les deux demi-barrières d'entrée du passage à niveau sont distantes d'environ 33 mètres (voir figure 7). Cet éloignement semble de nature à favoriser une manœuvre de contournement par un usager routier de la demi-barrière en position basse ou en cours d'abaissement, car l'espace disponible lui permet de se rabattre ensuite aisément sur sa voie de circulation.

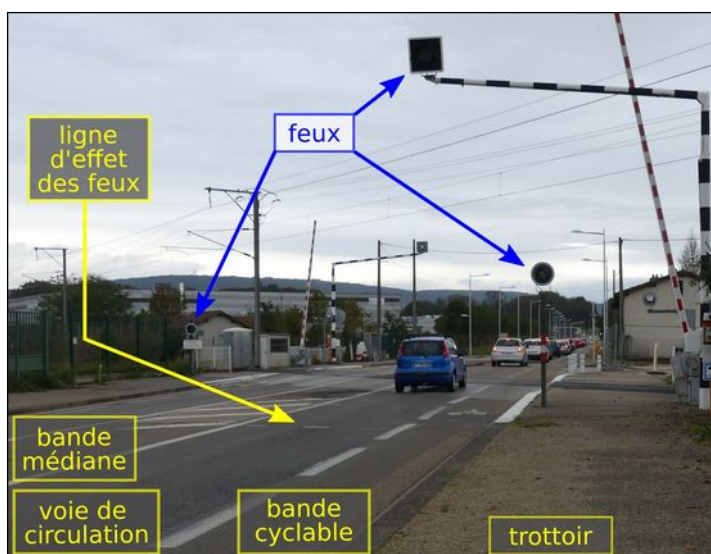
**Figure 8 : Vue du PN n° 7 dans le sens Bourg-en-Bresse vers Saint-Just**  
Photo et légende BEA-TT

**Dans le sens de circulation de Bourg-en-Bresse vers Saint-Just** (figure 8), selon les documents techniques fournis par SNCF Réseau, les deux feux rouges clignotants implantés de part et d'autre de la chaussée sont dirigés vers une zone située environ 40 m en amont de la demi-barrière. Une ligne d'effet des feux du PN est tracée à environ 3 m en amont du feu rouge implanté du côté droit, soit environ 5 m en amont de la demi-barrière et 16 m en amont de la voie ferrée. Dans la zone d'arrêt, la bande médiane est peinte par endroits de zébras et bordée de deux lignes blanches continues interdisant la circulation et le stationnement.

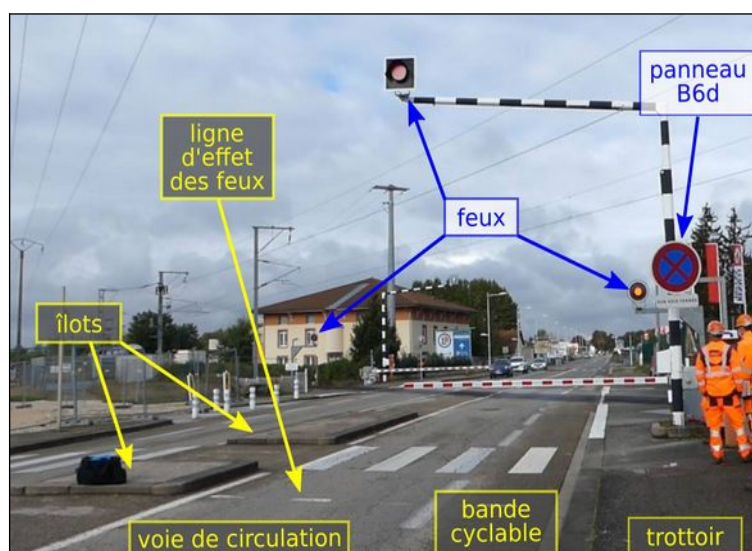
**Figure 9 : Vue du PN n° 7 dans le sens Saint-Just vers Bourg-en-Bresse**  
Photo et légende BEA-TT

**Dans le sens de circulation de Saint-Just vers Bourg-en-Bresse** (figure 9), selon les documents techniques fournis par SNCF Réseau, les deux feux rouges clignotants implantés de part et d'autre de la chaussée sont dirigés vers une zone située environ 20 m en amont de la demi-barrière. Une ligne d'effet des feux du PN est tracée à environ 9 m en amont du feu rouge implanté du côté droit, soit environ 10 m en amont de la demi-barrière et 19 m en amont de la voie ferrée. La bande médiane est bordée de deux lignes blanches continues ; entre la ligne d'effet des feux et la demi-barrière, elle comporte deux îlots encadrant un passage pour piétons.

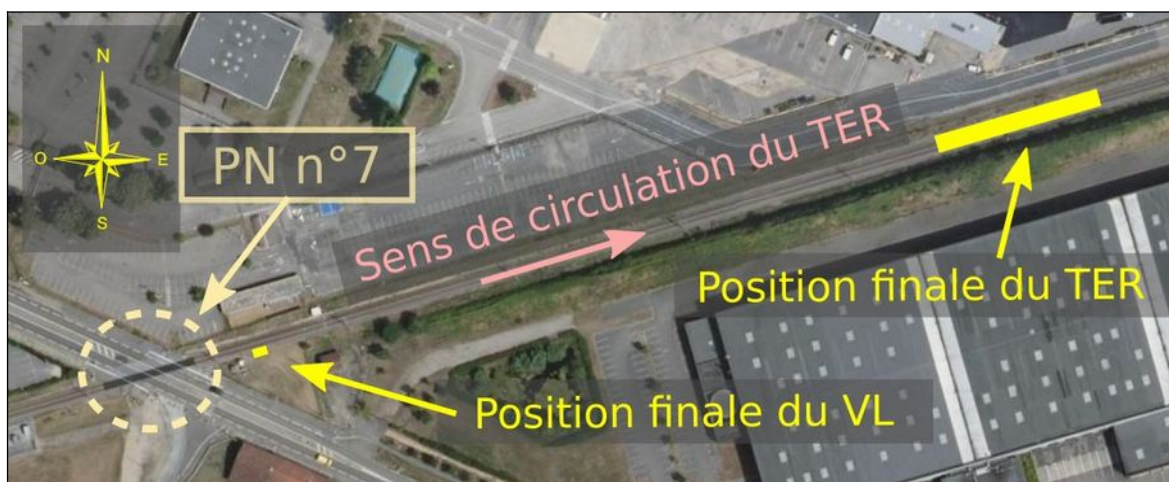
**Figure 11 : Positions finales du train et du VL après la collision**  
Vue aérienne Géoportail-IGN, légendée BEA-TT

Le TER, suite au freinage d'urgence, s'est arrêté à environ 330 mètres en aval du passage à niveau. La portière arrière droite du véhicule léger, profondément enfoncée, a été emportée par l'avant du train jusqu'à son point d'arrêt.

La figure 11 visualise les positions ainsi que les distances parcourues par le TER et le véhicule léger depuis le choc jusqu'à leur immobilisation. Le sens de circulation initial du véhicule léger n'était pas déterminé au moment des constatations effectuées par les forces de l'ordre.

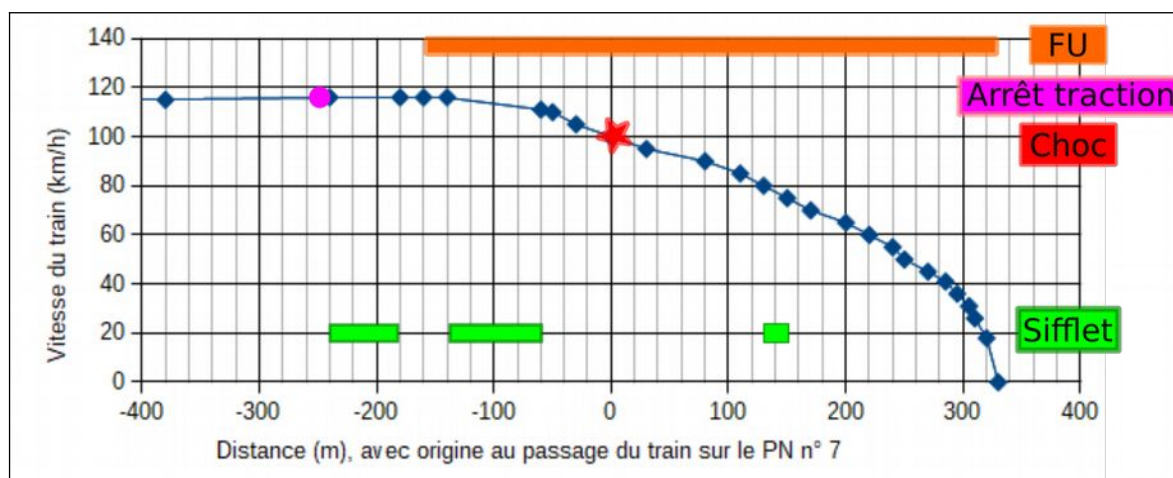
**Figure 23 : Commandes du train et évolution de sa vitesse en fonction de la distance parcourue**  
 Graphe construit par le BEA-TT à partir des données extraites du système ATESS du train

Distance au PN	Horodate	Événement
-140 m	10 h 34 min 40 s	Le sifflet est déclenché pendant 2,5 secondes.
0	10 h 34 min 44 s	Passage au droit du PN à la vitesse de 100 km/h.
+130 m	10 h 34 min 50 s	Le sifflet est déclenché pendant une seconde.
+330 m	10 h 35 min 06 s	Arrêt de la rame.

Le freinage d'urgence du train a donc permis un arrêt 26 secondes après son activation et sur une distance de 490 mètres. Cette distance est conforme à celles observées usuellement sur les rames du même type, ce qui laisse penser que l'endommagement du frein du premier bogie, constaté par l'agent de conduite, a bien été consécutif à la collision. La distance de 160 m entre le lieu du déclenchement du freinage d'urgence et le passage à niveau a été parcourue en 5 secondes environ<sup>11</sup>.

Ces données doivent être interprétées en gardant à l'esprit le fait que le matériel roulant, à partir de la commande du déclenchement du freinage d'urgence par l'agent de conduite, a besoin d'un temps de mise en action de l'ordre d'une seconde avant que les freins n'atteignent leur performance maximale de freinage.
