**RAPPORT  
D'ENQUÊTE TECHNIQUE**  
**sur la collision entre  
un autocar et un poids lourd  
survenue le 27 mai 2021  
sur l'autoroute A62  
sur la commune du Mas-d'Agenais (47)**  
Avril 2023

Titre du document : Rapport d'enquête technique sur la collision entre un autocar et un poids lourd survenue le 27 mai 2021 sur l'autoroute A62 sur la commune du Mas-d'Agenais (47).

Affaire n° BEATT-2021-05

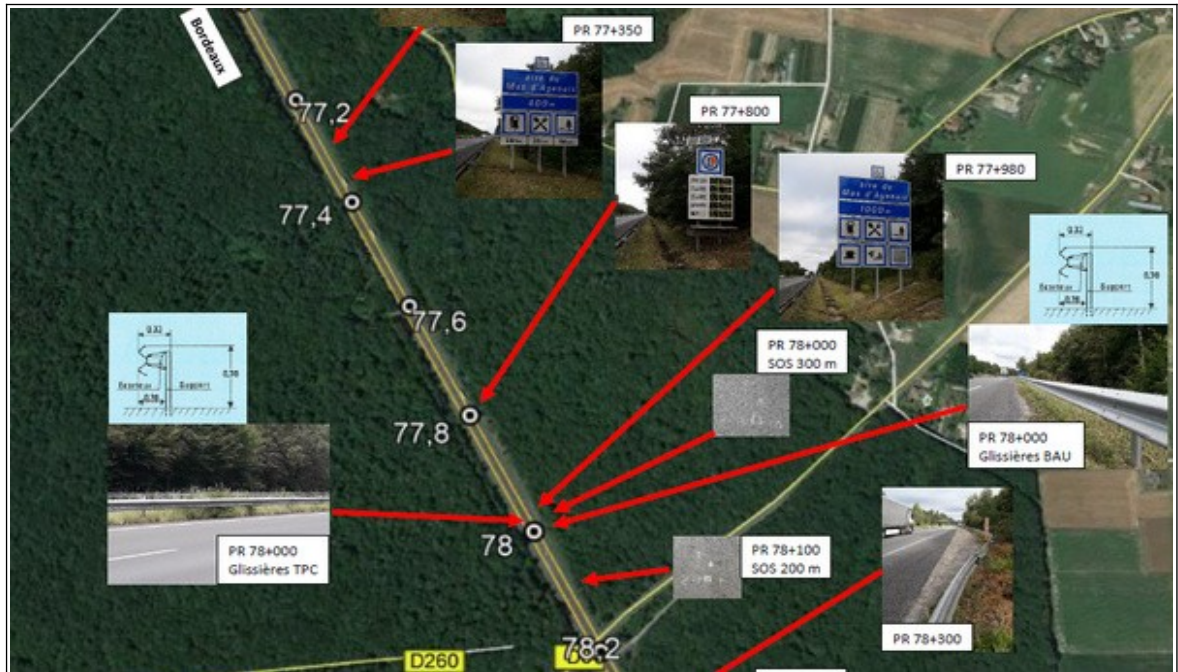
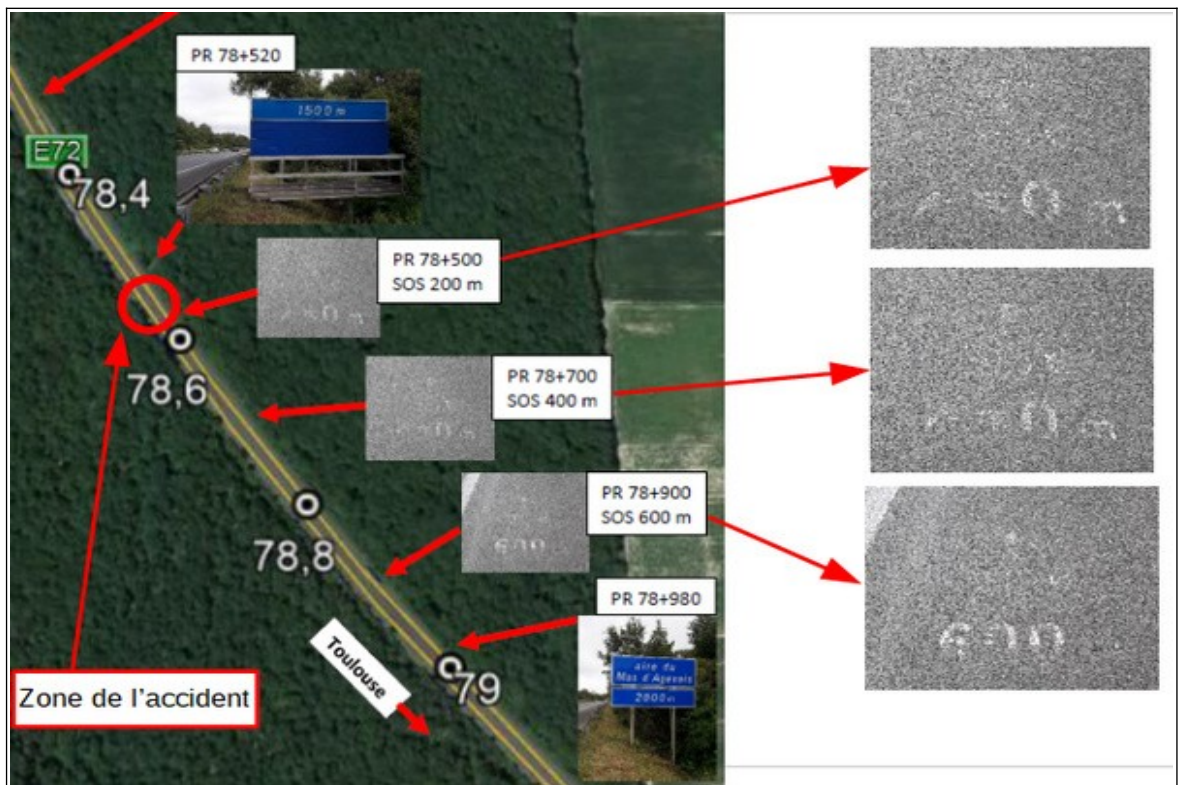
Figure 6 : Signalisation verticale et horizontale aux abords de la zone de l'accident

Au sol, sur la bande d'arrêt d'urgence, est peinte tous les 200 m l'inscription « SOS » avec l'indication de la distance à parcourir jusqu'à la prochaine borne d'appel d'urgence. En amont de la zone de l'accident, ces marquages au sol sont quasiment complètement effacés (voir figure 6).

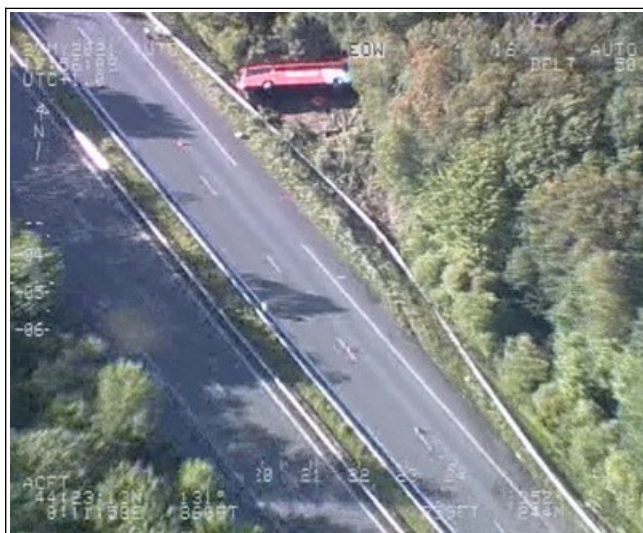
La glissière de sécurité de l'autoroute a été fortement endommagée sur plusieurs dizaines de mètres et a été en partie arrachée par la sortie de route de l'autocar.

**Figure 15 : Vue aérienne de l'autocar immobilisé sur le talus**  
(source : Gendarmerie)

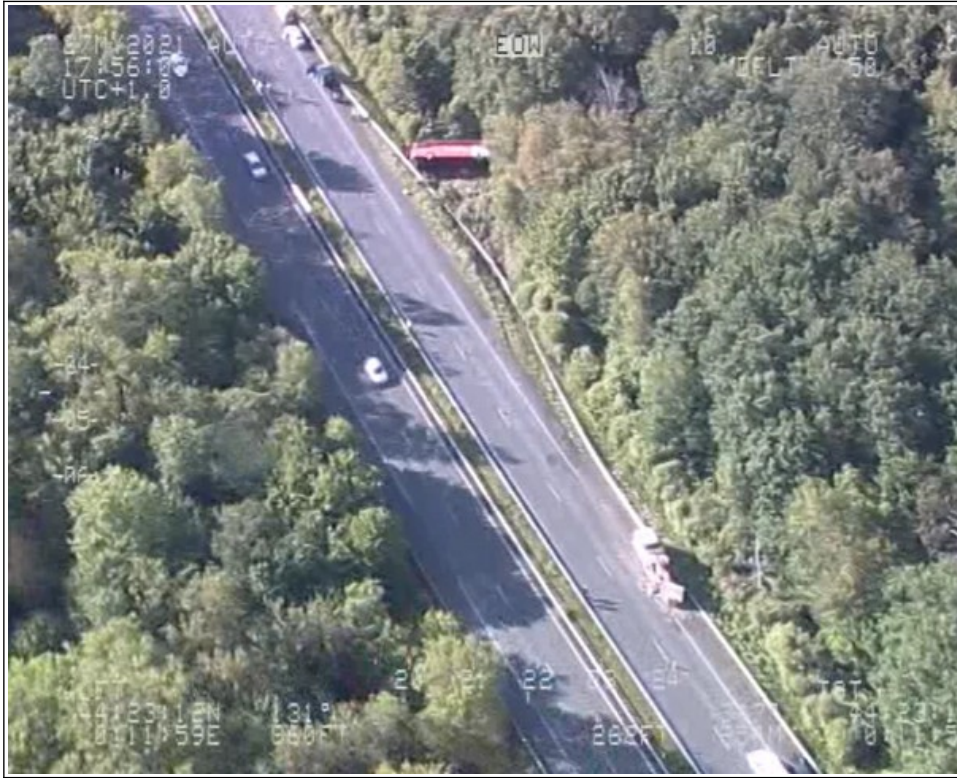
**Figure 16 : Vue aérienne de l'autocar immobilisé sur le talus et du camion sur la BAU, quelques mètres en amont (source : Gendarmerie)**

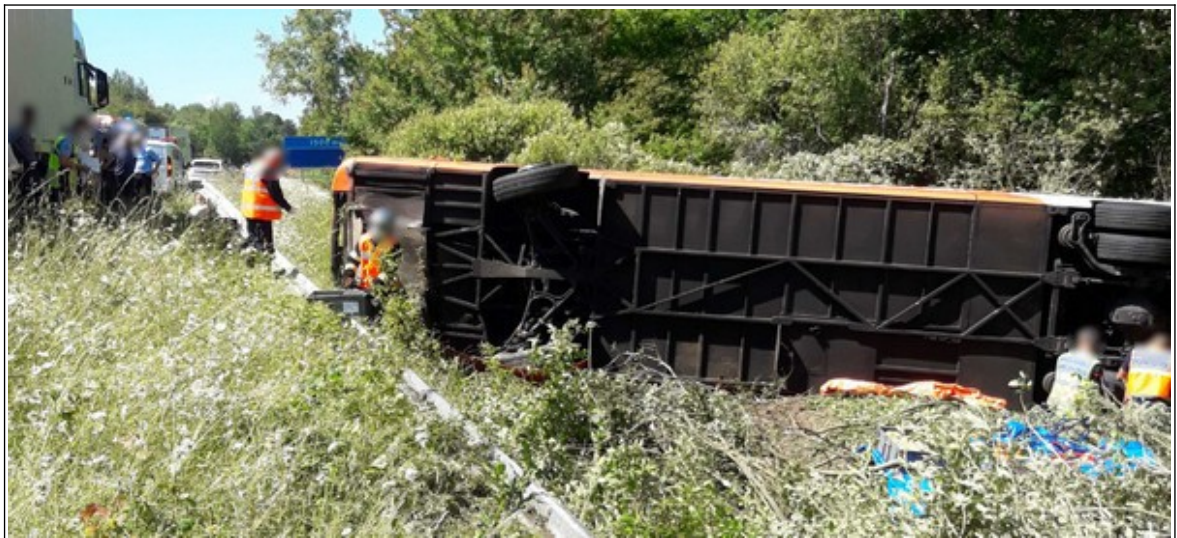
**Figure 17 : Autocar immobilisé sur son côté droit (source : Gendarmerie)**

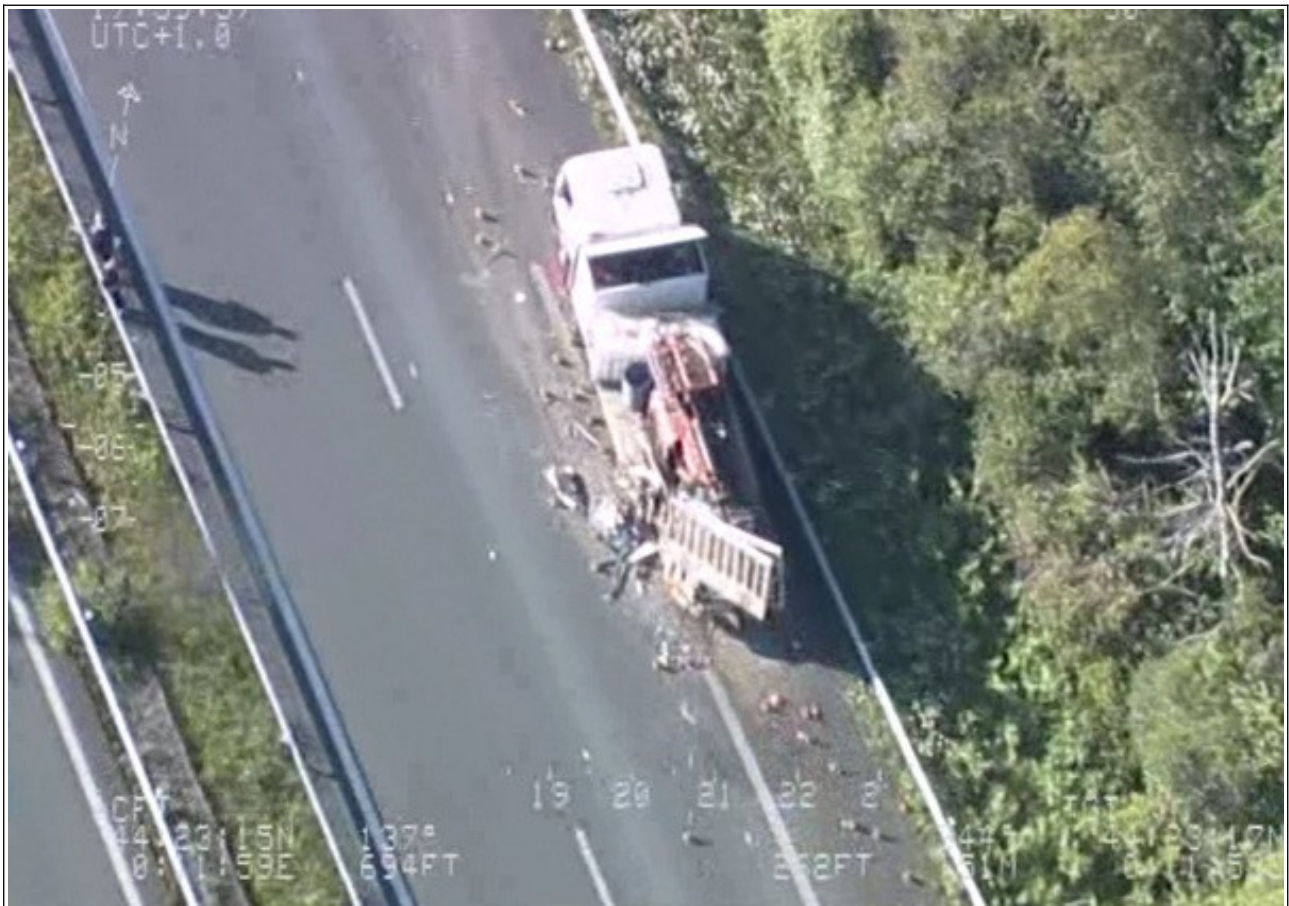
**Figure 19 : Vue aérienne du camion accidenté (source : Gendarmerie)**

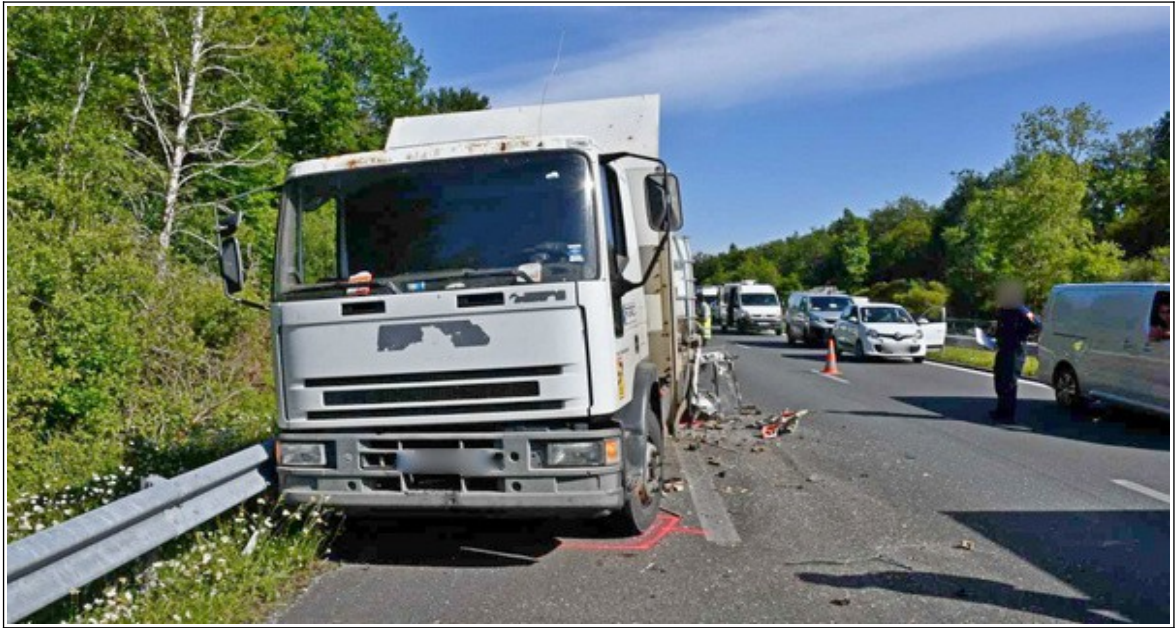
**Figure 20 : Avant du camion accidenté  
contre la glissière de sécurité légèrement de biais  
(source : Gendarmerie)**

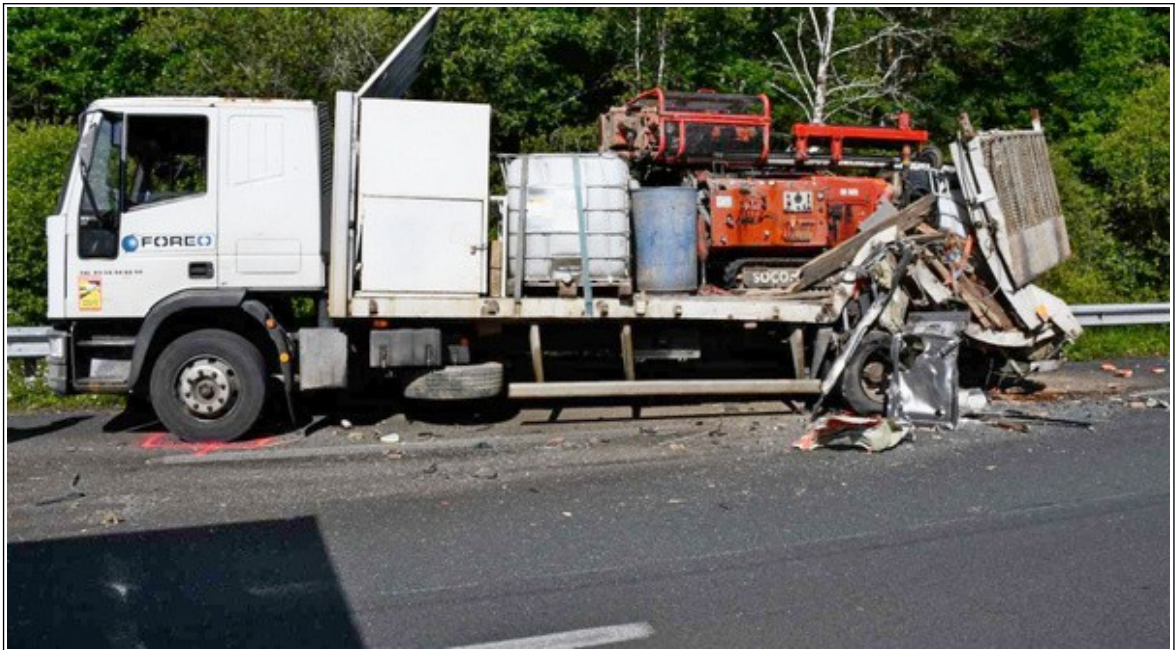
**Figure 21 : Vue de côté du camion accidenté  
(source : Gendarmerie)**

À l'approche du camion en panne, l'autoroute décrit une large courbe vers la droite, et la visibilité est estimée à environ 210 m par le BEA-TT. L'arrière du camion (cf. figure 21) dispose de deux rampes métalliques de chargement relevées d'une hauteur d'environ 1,3 m sur la largeur totale du camion, représentant ainsi une surface plane métallique néanmoins ajourée de 3,25 m<sup>2</sup>. À titre de comparaison, la surface de l'arrière de la voiture cible utilisée est de 1,9 m<sup>2</sup>.

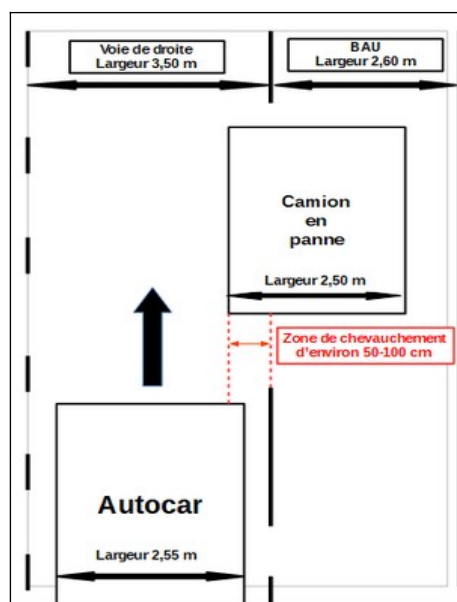
Au-delà de l'impact, les traces repérées sur la chaussée correspondent probablement au ripage des pneumatiques avant, traduisant la perte de contrôle de l'autocar après un transfert de charge sur l'essieu avant consécutif au choc.

On peut également constater que le début des traces est quasiment parallèle au sens de circulation.

**Figure 31 : Schéma de la position supposée des véhicules juste avant la collision**

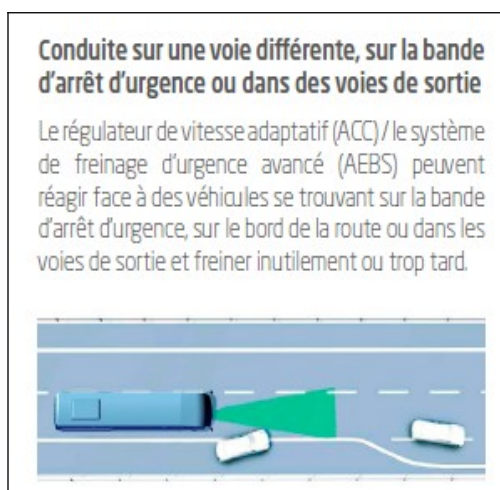
En particulier, il est précisé que l'AEBS peut réagir face à un véhicule se trouvant sur la bande d'arrêt d'urgence, sur le bord de la route, ou dans les voies de sortie (fig 38), et ainsi provoquer un freinage inutile. La première remarque qui peut être faite est que le freinage n'interviendra que si le conducteur n'a pas réagi aux alertes du système, par une manœuvre de direction, un freinage ou par toute autre action (cf. paragraphe 5.1.2), réduisant de fait des freinages intempestifs ou inutiles.

Deuxièmement, l'AEBS est un système permettant d'effectuer un freinage d'urgence, après avoir détecté un risque imminent de choc. A priori, un véhicule sur la bande d'arrêt d'urgence ou dans les voies de sortie n'apparaît pas être un obstacle dangereux. En revanche, comme le montre d'ailleurs la figure 38, l'indication « sur le bord de la route » semble indiquer que le système peut alerter voire freiner lors de la détection d'un véhicule à cheval sur la voie de circulation. C'est précisément le cas étudié, mais l'AEBS ne s'est pas déclenché.

**Figure 38 : Extrait du manuel d'utilisation de l'autocar**

**Introduire dans le règlement CEE-ONU R131 des exigences minimales de performances du système AEBS dans des conditions se rapprochant autant que possible de configurations réelles, en zone urbaine comme en zone inter-urbaine.**
