**RAPPORT
D'ENQUÊTE TECHNIQUE
sur le déraillement
d'un train de transport de céréales
survenu le 26 août 2021
à Saint-Hilaire-au-Temple (51)**

Novembre 2022

Organisme auteur : Bureau d'Enquêtes sur les Accidents de Transport Terrestre (BEA-TT)

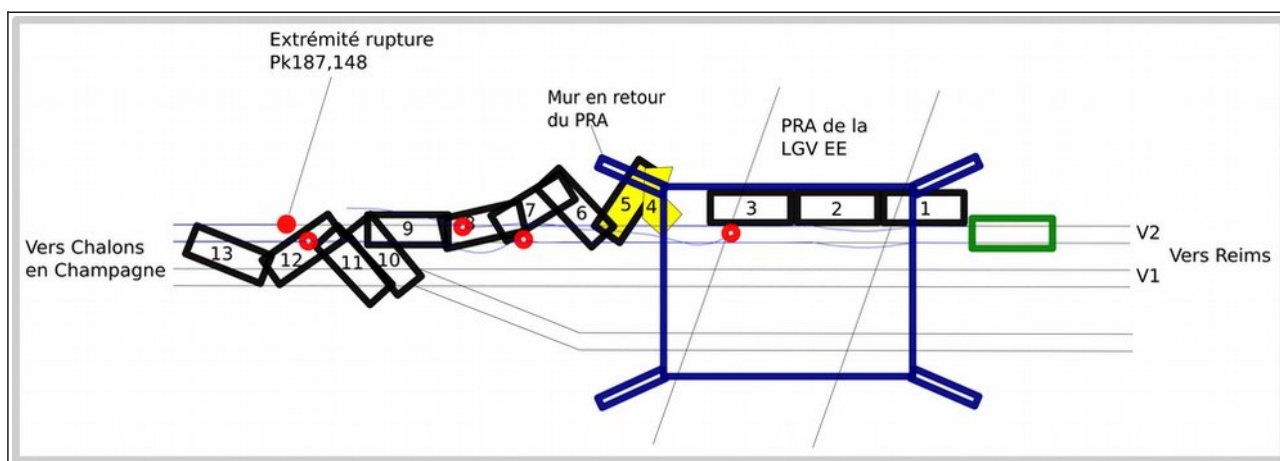
Figure 12 : illustration de la position des wagons déraillés, hors wagons 14 à 20 non déraillés

La situation après l'accident est représentée par la **figure 12**.

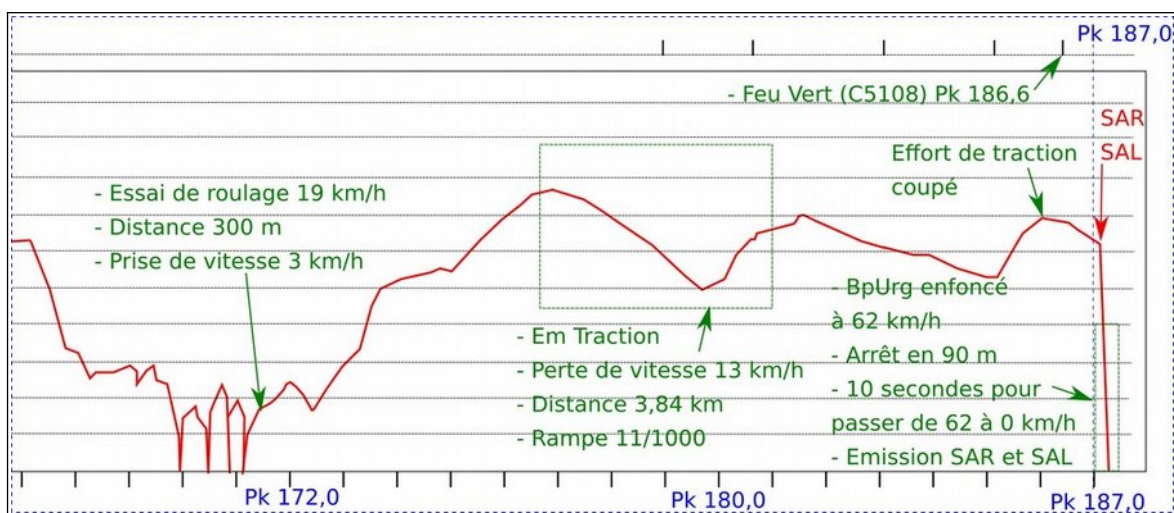
Figure 13 : relevé ATESS de l'engin de traction BB 575436

L'enregistrement ATESS (**figure 13**) montre que le train a abordé la courbe à 62 km/h. Le déclenchement du bouton d'arrêt d'urgence est observé quelques dizaines de mètres avant le franchissement du défaut de rail (Pk 187,150).

Quelques dizaines de mètres après ce défaut apparaît une décélération brutale en 90 mètres jusqu'à l'arrêt total.

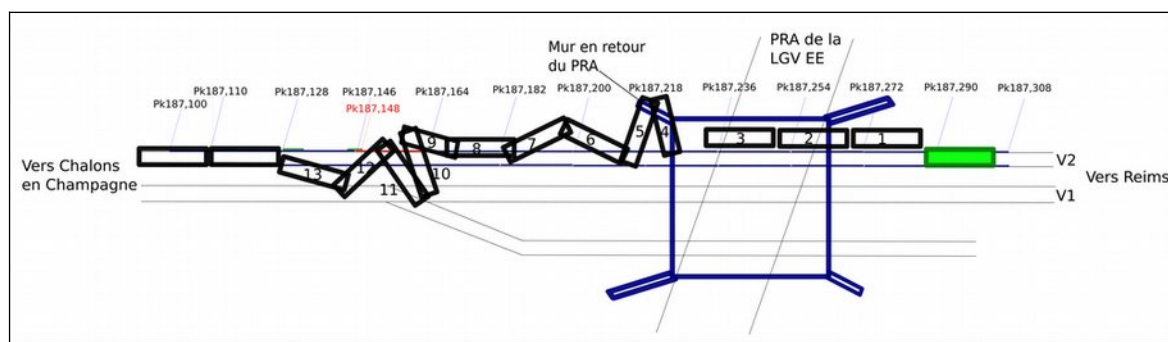
Figure 28 : situation finale des wagons déraillés

- les wagons 6 à 9 se sont encastrés quasi linéairement, ceux 10 à 12 se sont mis en « portefeuille », s'immobilisant quasi perpendiculairement aux voies et avec un engagemement complet du gabarit de la voie 1 ;
- les axes de rotation de certains bogies des wagons 6 à 9 ont rompu, libérant les essieux désolidarisés de leur logement.

Le BEA-TT n'a pu identifier aucun élément factuel qui permettrait d'impliquer les matériels roulants dans l'origine du déraillement, que ce soit l'engin de traction ou les 13 premiers wagons du train (les 7 derniers wagons n'ont pas été examinés). La **figure 28** illustre la position finale des wagons du train déraillé.

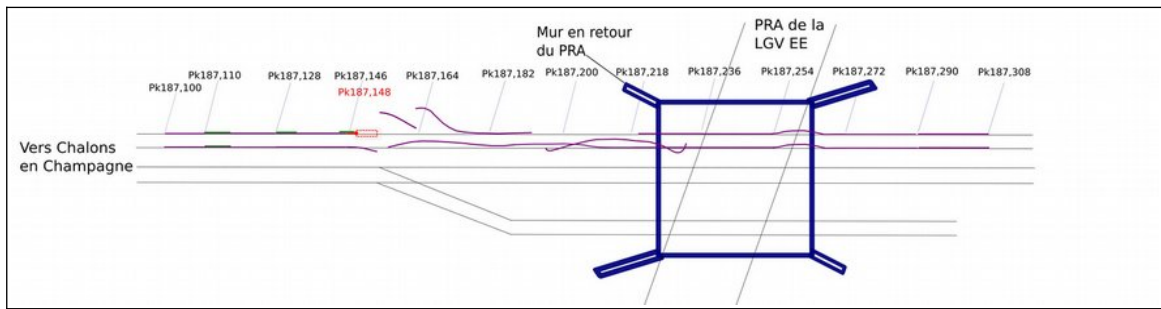
Figure 35 : situation finale estimée des rails

En se concentrant sur les mouvements de barres LRS au cours de l'incident, il vient le schéma de la **figure 35** avec plusieurs ruptures dues aux chocs du déraillement.

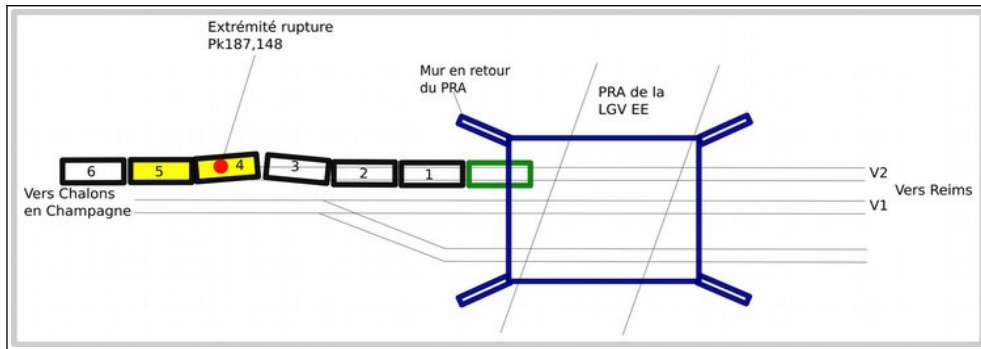
Figure 36 : étape 1
déraillement du 2^e bogie du wagon 3 et des wagons suivants (Source BEA-TT)

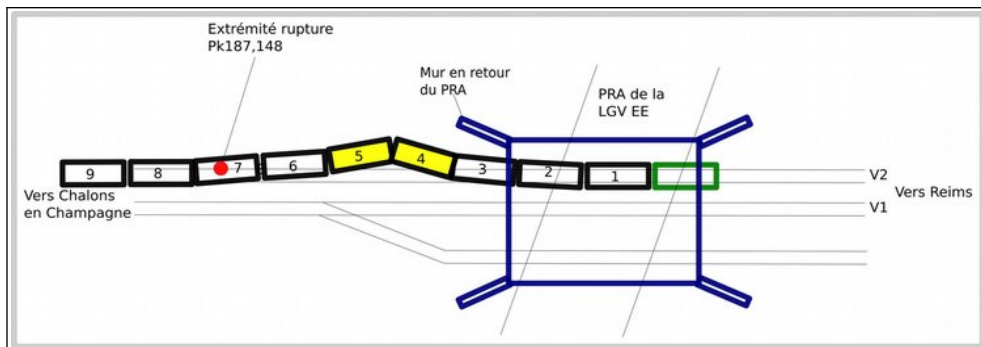
Figure 37 : étape 2
déplacement vers la gauche des wagons 4 et 5 et suivants (Source BEA-TT)

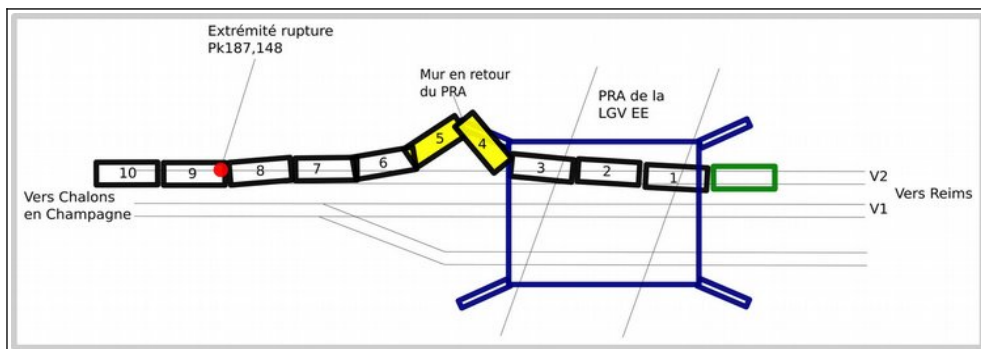
Figure 38 : étape 3
accrochage des wagons 4 et 5 sur le mur en retour du pont-rail (Source BEA-TT)

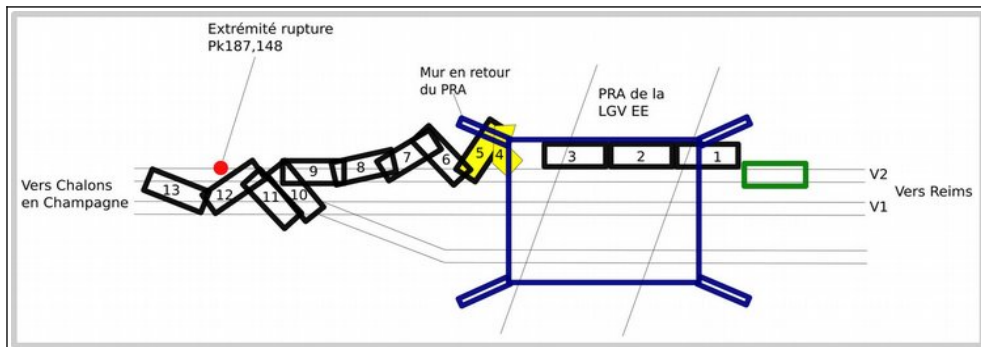
Figure 39 : étape 4
arrêt brusque de l'avant du train, déversement des wagons 1 à 3 et mise en accordéon du train jusqu'au wagon 13 (Source BEA-TT)

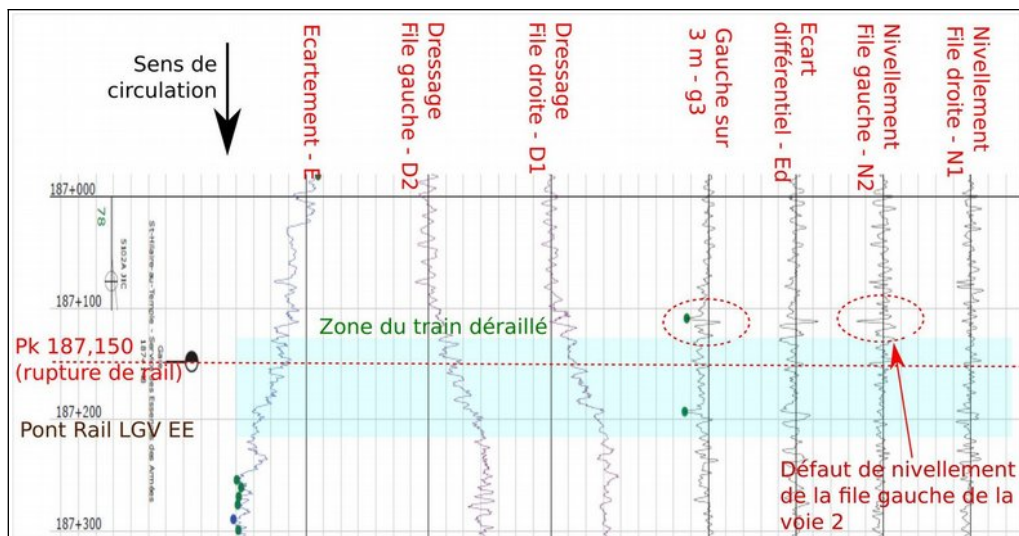
Figure 41 : relevé de la géométrie de la voie 2 de la zone de l'accident
(Source SNCF Réseau modifié BEA-TT)

L'analyse de ce relevé fait apparaître entre les Pk 187,1 et 187,3 un défaut de nivellement (N2), entraînant un « gauche²² », en amont de la rupture, de nature à créer une sollicitation dynamique additionnelle sur le rail au passage des essieux.

²⁴ La figure 41 montre l'atteinte d'une valeur d'alerte sur la trace du gauche sur 3 m vers le Pk 187,120 (point vert). Celle-ci est due à un défaut de nivellement de la file gauche (file de la rupture de rail).

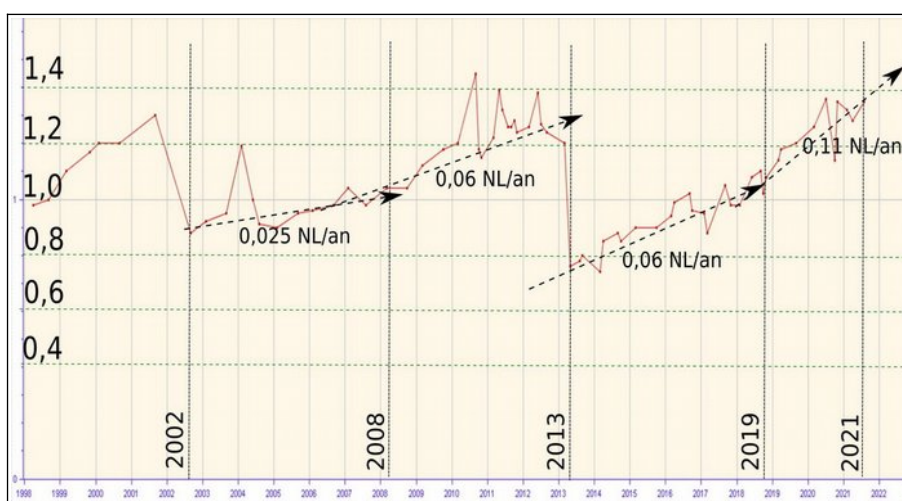
Figure 42 : relevé de la géométrie de la voie de la zone de l'accident

La dernière opération de BML a été réalisée en avril 2013 et a réduit la valeur de l'indicateur NL de 1,4 à 0,7. En 2021 celui-ci avait à nouveau atteint la valeur de 1,4.

La pente moyenne de variation du NL sur la période 2013 à 2021, tenant compte de l'augmentation du trafic, est de 0,088 NL/an. Précédemment la pente était de 0,036 NL/an en moyenne. La trajectoire présente une légère rupture de pente en 2008 du fait l'augmentation du trafic et de la vitesse de circulation des trains de voyageur à compter de l'ouverture de la LGV EE en 2007. Cette augmentation de la vitesse de circulation de 120 à 140 km/h a été réalisée sans renforcement de la voie, tant de son armement que des rails. La dégradation des conditions de géométrie entraîne une sollicitation supplémentaire des rails et est de nature à accélérer la progression des fissures internes des rails.

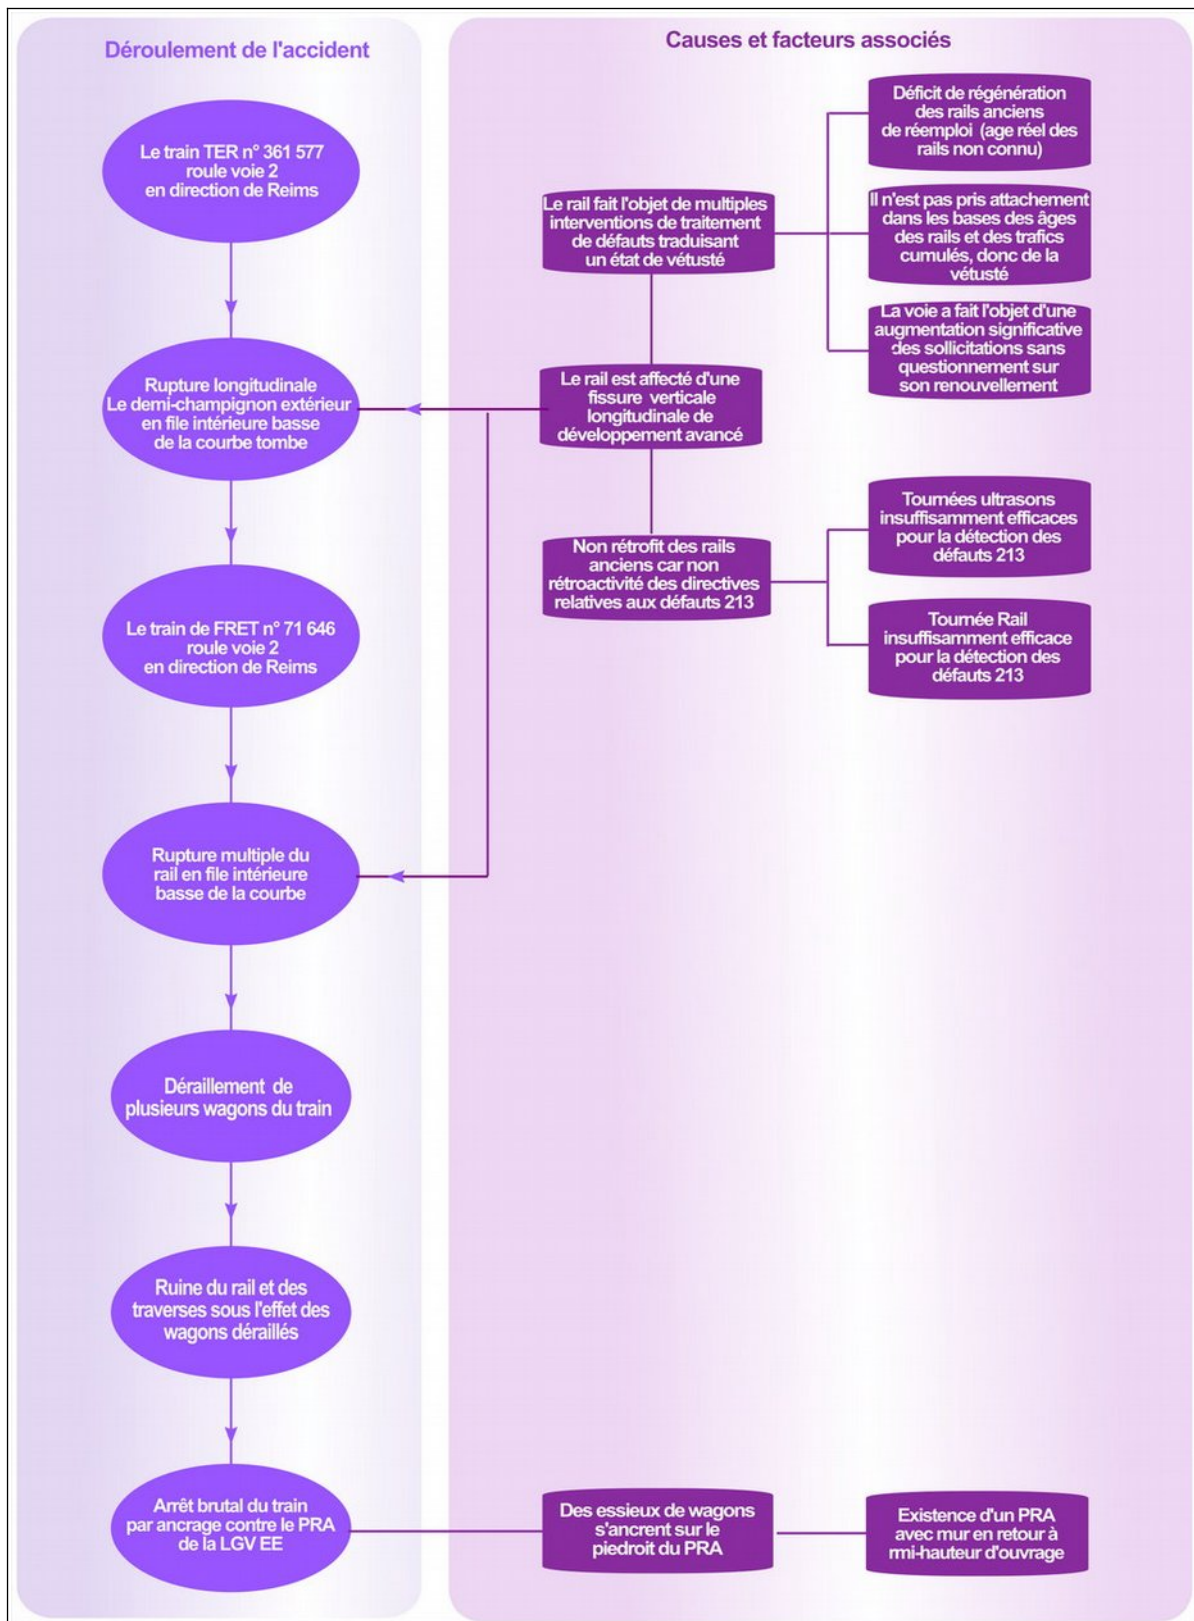
La cause principale du déraillement est la rupture du rail situé en file basse sous le passage du train. Le rail ancien était affecté d'un défaut de fissuration verticale longitudinale du champignon, codifié 213, qui s'est développé sur plusieurs années et qui n'a pas été détecté par les actions de surveillance du rail.

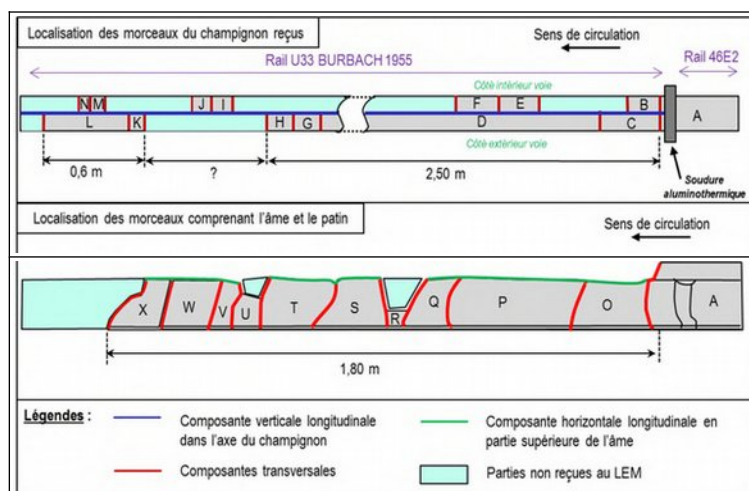
Des schémas représentant les positions des éléments reçus et localisables et des différentes composantes de la rupture multiple sont visibles ci-dessous :

Le positionnement des morceaux du champignon situés à plus de 2,50 m de la soudure aluminothermique ne peut pas être réalisé avec précision du fait des éléments non reçus.

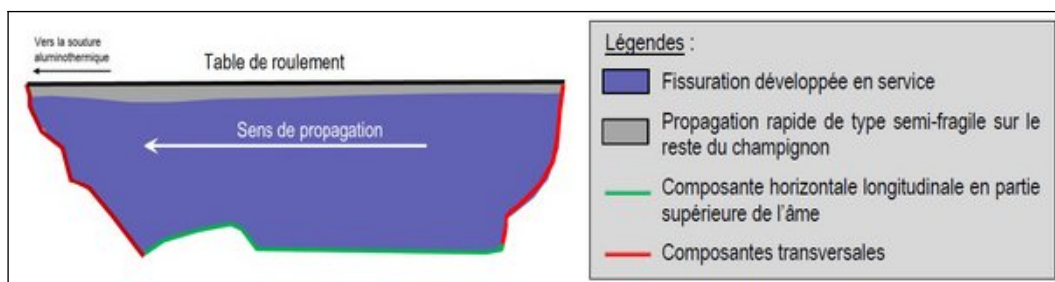
- une fissuration verticale longitudinale oxydée dans le champignon d'une hauteur maximale de 45 mm environ, indiquant une fissuration développée en service et antérieure au déraillement ;
- une progression longitudinale de la fissuration en direction de la soudure, dans le sens opposé aux circulations, sur l'ensemble des éléments situés jusqu'à 2,50 m après la soudure (morceaux de champignons repérés A à H) ;
- une zone de propagation rapide de type semi-fragile non oxydée à proximité de la table de roulement sur ces différents éléments, correspondant à la zone de rupture brutale finale de cette composante.

Un schéma récapitulatif indiquant les différentes propagations (réalisé sur le morceau de demi-champignon côté extérieur voie repéré C, représentatif des différents éléments localisés jusqu'à 2,50 m après la soudure aluminothermique) est visible ci-dessous. Cette composante a été codifiée 213 (fissuration verticale longitudinale du champignon) selon le référentiel MT 00 285 « Codification des défauts de rails ».

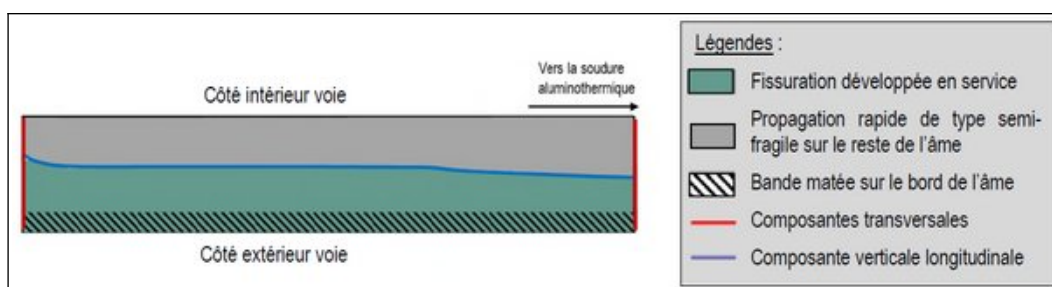
- une bande matée homogène sur le bord de l'âme côté extérieur voie, témoignant de frottements en service entre les deux parties de la fissuration ;
- des zones matées très importantes et localement bleuies sur le faciès côté intérieur voie, témoignant d'impacts consécutifs à la rupture.

Un schéma récapitulatif indiquant les différentes propagations de la composante horizontale longitudinale en partie supérieure de l'âme sur les éléments situés jusqu'à 1,80 m de la soudure aluminothermique est visible ci-dessous :
