**RAPPORT  
D'ENQUÊTE TECHNIQUE**  
sur l'incendie  
d'un train de travaux usine  
à Saint-Hilaire-Bonneval (87)  
le 28 mai 2021

Mars 2024

N° ISRN : EQ-BEAT—24-2--FR  
Affaire n° BEATT-2021-04

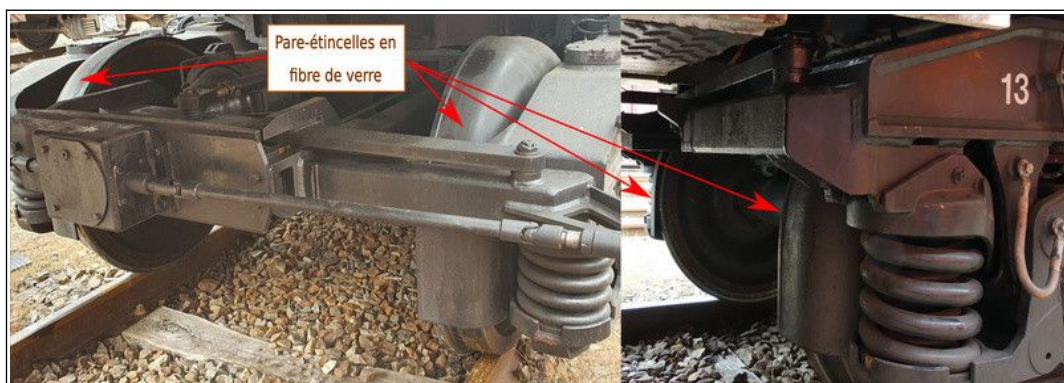
Ces pare-étincelles sont en usage depuis 1999 sur les engins du constructeur. Selon les recherches réalisées par le BEA-TT, plusieurs incidents de freins serrés sont survenus sans que le pare-étincelles ne crée un départ de feu susceptible de s'étendre au véhicule

(le matériau se consume avec quelques flammèches, ne s'étend pas et s'éteint généralement de lui-même).

Figure 19 : Pare-étincelles en fibre de verre en bon état des essieux L13 et L14

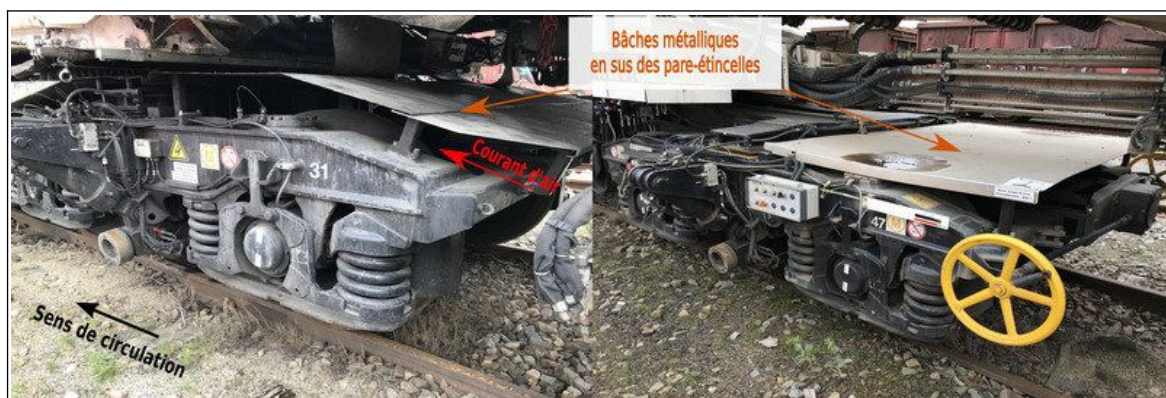
- **tôles métalliques**<sup>11</sup> sur les bogies 8 et 12 (figure 20) ;

Figure 20 : Essieux avec pare-étincelles et bogie avec carénage rigide métallique bogies 8 (à gauche) et 12 (à droite) (source BEA-TT)

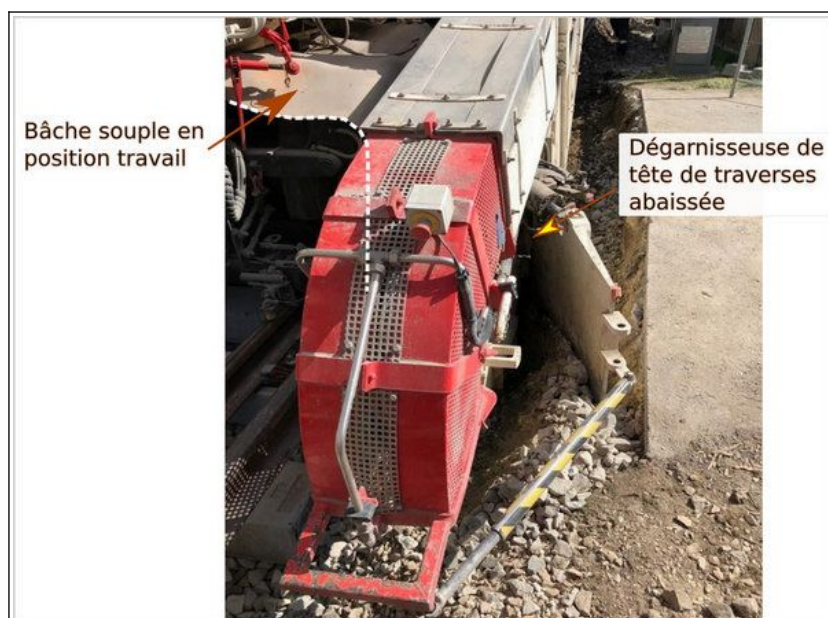
Les **figures 21 et 22** montrent la bâche souple au-dessus des essieux L33 et L34 du bogie 17. La bâche a été mise en place en août 2020, sans l'aval formel du constructeur, ce malgré des réunions « matériel » entre le constructeur et le groupement. Elle avait pour objet la protection des éléments latéraux du bogie des projections de ballast verticales et transversales. En mode travail, la bâche est abaissée de part et d'autre du bogie afin de protéger les boîtes d'essieux et les roues des projections latérales de ballast lors de la mise en route des dégarnisseurs de têtes de traverses sans arrêt du train. La bâche souple a été mise en place par l'exploitant du train. Sa composition n'est connue

Figure 22 : Bogie 17 avec la bâche souple abaissée en mode travail et dégarnisseuse de têtes de traverses en action (source BEA-TT)

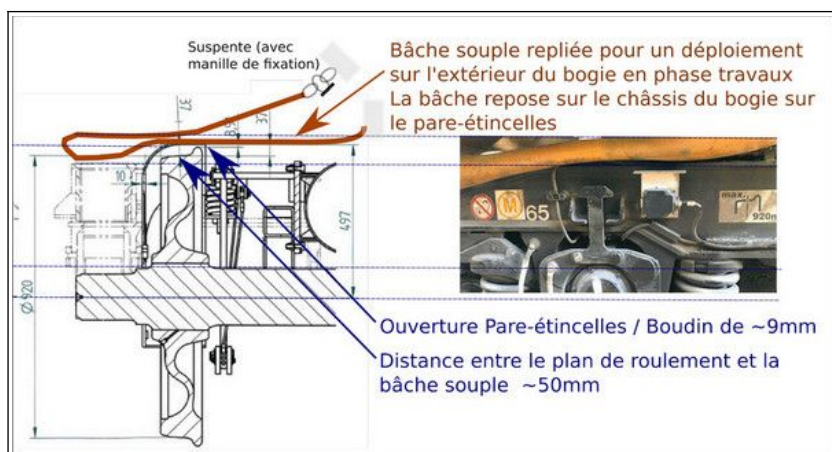
Une attention particulière est à porter au fait qu'en mode acheminement la bâche souple repliée est au contact de la partie supérieure des pare-étincelles et du châssis du bogie 17. La bâche souple se positionne ainsi à environ 50 mm du plan de roulement des roues. Même repliée en mode acheminement, elle s'abat longitudinalement de part et d'autre du bogie, modifie la circulation d'air autour des roues et des systèmes de freinage (**figure 23**). Ces bâches constituaient une solution temporaire avant la mise en place d'une solution définitive.

Figure 23 : Bogie 17 en mode travail avec la bâche souple abaissée - Schéma (source BEA-TT)

La bâche souple du bogie 17 est repliée en mode acheminement. (**figures 23 et 44**) Elle repose sur la partie supérieure des pare-étincelles et sur le châssis du bogie. La partie fixe de la bâche est fixée au châssis du véhicule STM, la partie amovible est retenue au moyen d'une manille à un anneau fixé sur le même châssis.

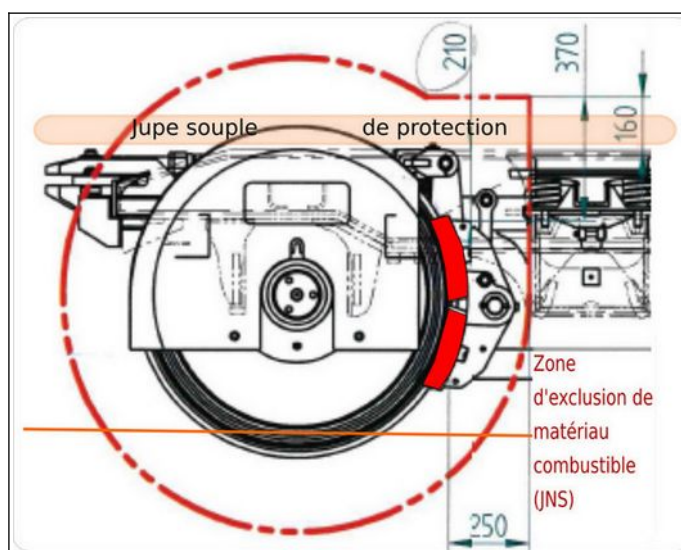
- **tôles métalliques** sur les bogies 8 et 12. Ces tôles ont été mises en place à la construction afin de protéger les organes des bogies des chutes de matières grasses et de ballasts ;
- **bâche souple supplémentaire** en divers matériaux sur les bogies 11 et 17. Ces bâches souples reposent sur les longerons du bogie et la partie supérieure des pare-étincelles, ainsi qu'au-dessus des semelles de frein modifiant la circulation d'air et confinant la chaleur. Elles peuvent en cas de « frein serré » être soumises à de potentielles projections de gerbes d'étincelles à haute température, ou a minima à un fort rayonnement thermique.

Figure 44 : Zone de dégagement requise par le rapport JNS (Framafer modifié BEA-TT)

Ces bâches souples de protection sont à l'intérieur de la zone d'exclusion de 250 et 370 mm (**figure 44**) définie<sup>43</sup> par le rapport de février 2022 du « JNS Broken Wheel<sup>44</sup> » (**annexe 3**) quant au risque de dommage en cas d'usage de semelles de freinage de type K ou LL. Celui-ci montre qu'il existe une zone autour de la roue et des semelles où ne doit exister aucun matériau combustible, sous peine d'un embrasement sous l'effet du rayonnement thermique voire de projections de matériaux en fusion.

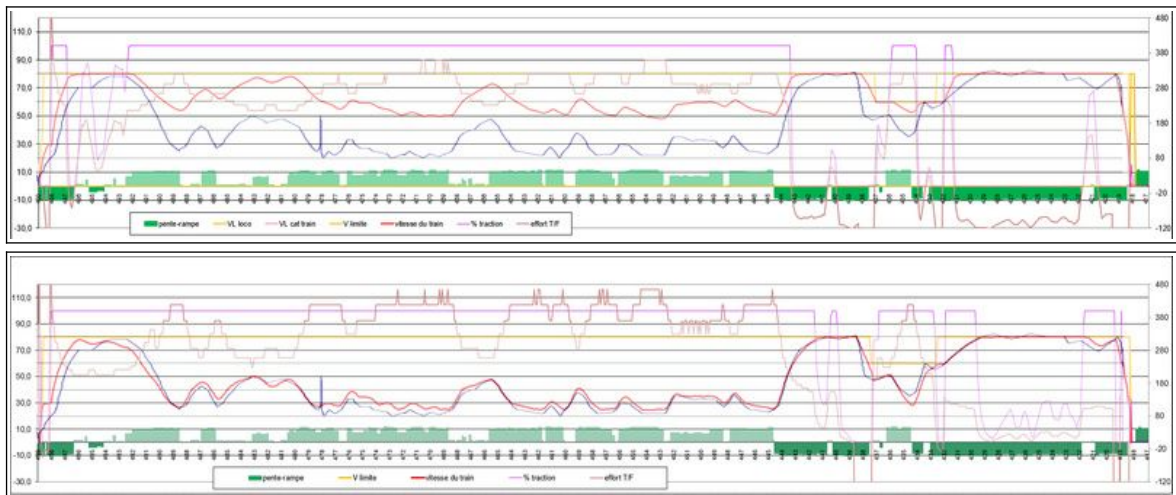
Des simulations (**figure 46**) ont été effectuées dans le cadre de l'expertise judiciaire : elles ont permis de déterminer la vitesse du train en tout point du parcours en fonction de paramètres modulables et d'en déduire les temps de parcours, les consommations, les charges admissibles, etc.

<sup>53</sup> La puissance des locomotives est adaptée : 4 Locos à 95 % jusqu'au Pk 490,2 ; 3 locos à 95 % du Pk 490,2 au Pk 432,1 ; 2 locos à 95 % du Pk 432,1 au Pk 418,2.

**Figure 46 : Simulations comparatives entre le réel (bleu), sans retenue et tous engins nominaux (rouge haut) et avec adaptation de la puissance et effort de retenue (rouge bas) (réalisées avec l'outil CaMaTraF)**

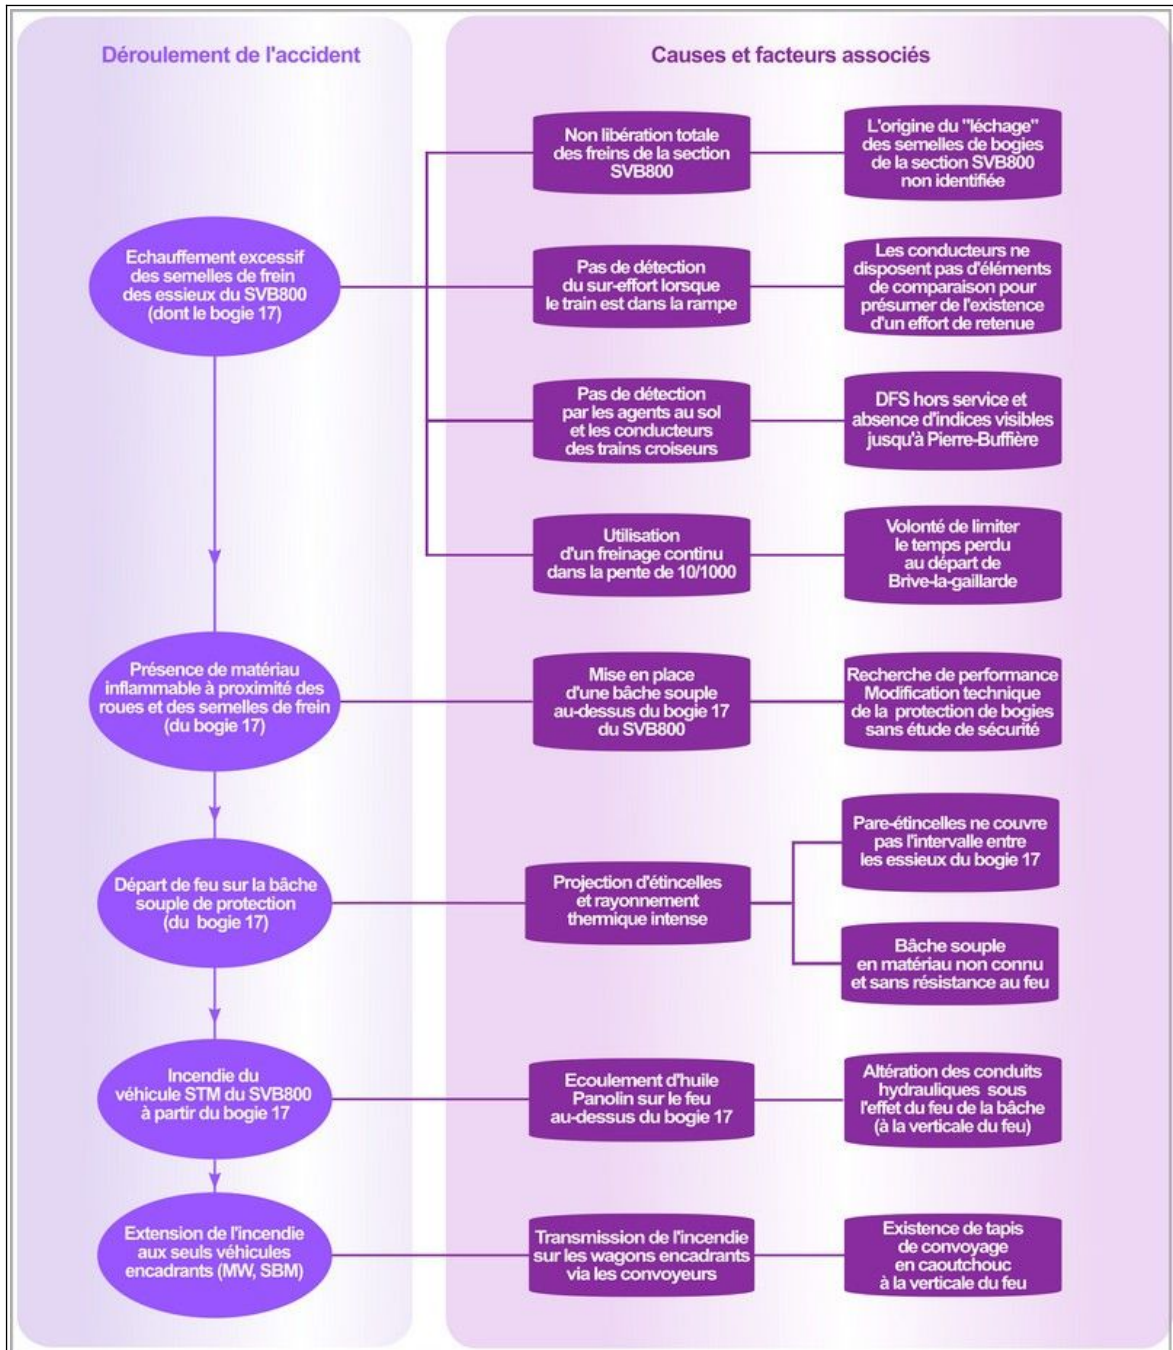
Figure 52 : Arbre des causes

Les investigations conduites permettent d'établir le graphique ci-après qui synthétise le déroulement de l'accident et en identifie les causes et les facteurs associés mis en évidence par le BEA-TT.

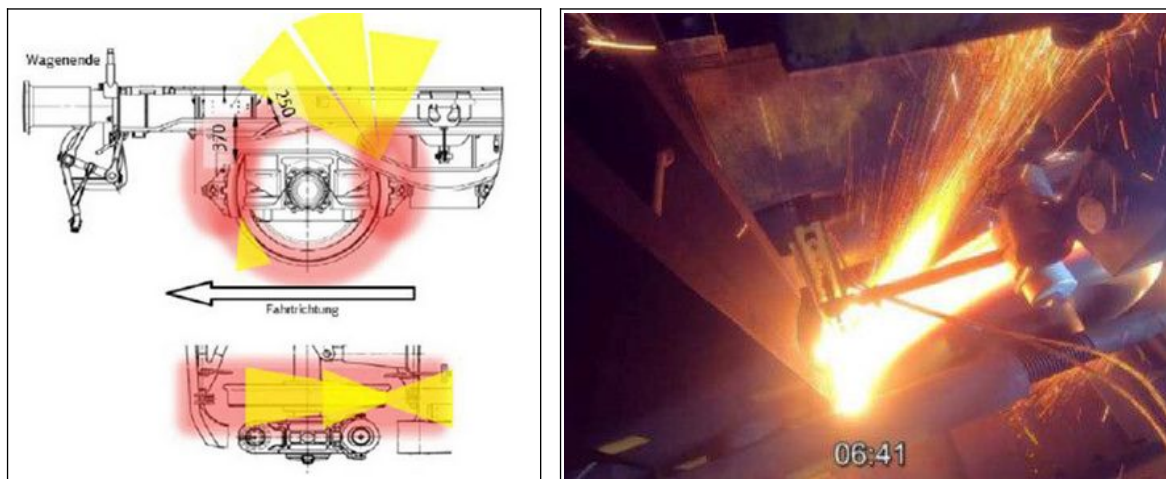
Le rapport du "Joint Network Secretariat Urgent Procedure Task Force -Extreme effects of thermal overload in special cases of freight operation" de l'ERA publié le 2 février 2022 montre qu'en situation de frein serré avec des semelles composites de type LL ou K, un échauffement important du bandage de la roue et des semelles apparaît. Celui-ci peut conduire à l'apparition de flammes sur le bandage et à la projection d'étincelles à haute température depuis le point de contact semelle-roue

Effet d'un freinage prolongé (source JNS)

Deux zones sont affectées par la chaleur : l'une est créée par le bloc de frein, par la chaleur radiante et les flammes nues (jaune) et la seconde est due à l'échauffement de la bande de roulement de la roue (rouge).

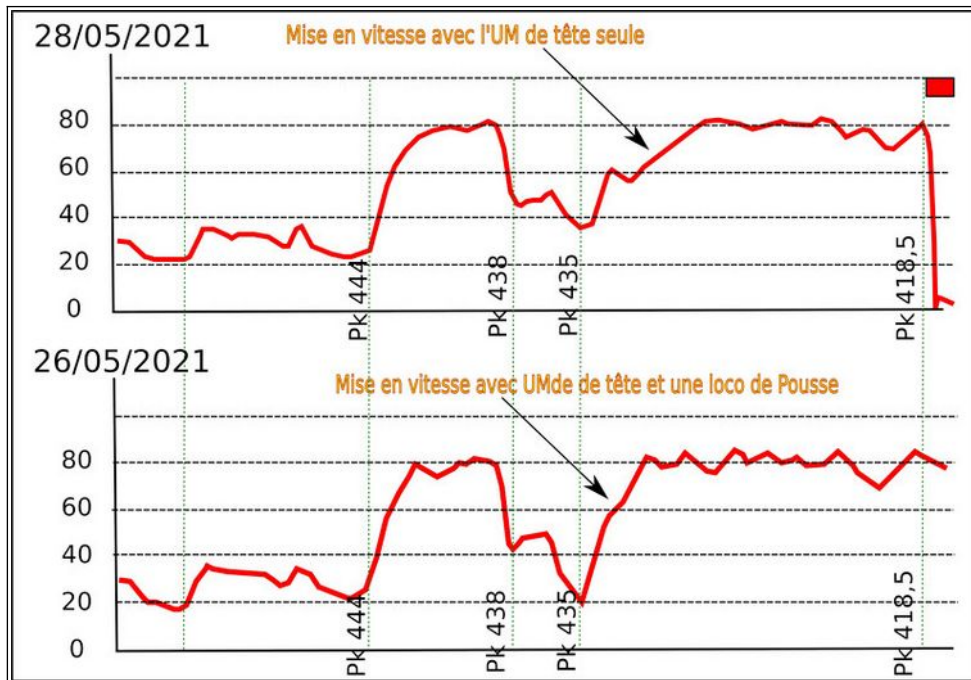
À la lecture des enregistrements ATESS de l'UM de poussa, le conducteur ne commande aucun effort, ce qu'il a confirmé lors de son interview. Ceci expliquerait une accélération différente sur ces 2 dates si le 26/05 l'engin de poussa était en effort conjugué avec ceux de tête.

Comparaison des relevés ATESS du 26 et du 28 mai 2021

Les enregistrements montrent que les deux UM ont franchi la rampe à pleine puissance (1 500 kW chaque) et que l'UM de poussa a interrompu sa traction au PK 434,5, à la différence des marches des 25 et 26/05/21.
