**BEA-TT**

*Rapport d'enquête technique  
sur le déraillement en ligne  
d'un bogie du TER n° 17929  
le 26 juin 2013 à Lyon (69)*

*octobre 2014*

Affaire n° BEATT-2013-009

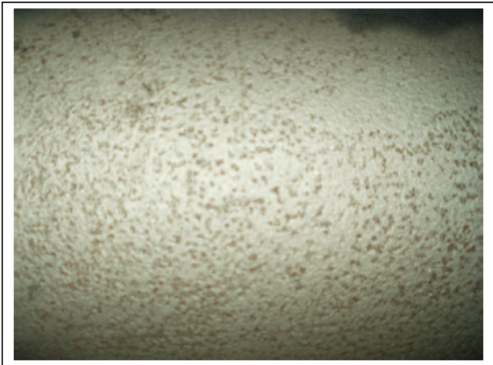
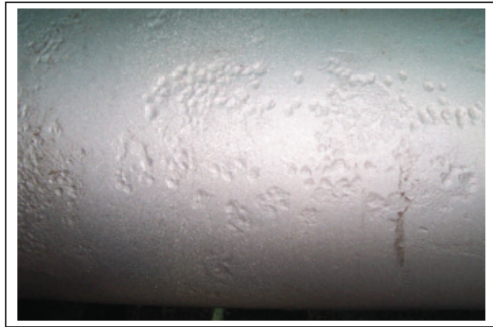
Figure 18 : Extrait de la version A de la fiche technique TR1 018 relatif aux types de corrosion

Or, dans la version A de la fiche technique TR1 018 qui était en vigueur jusqu'en janvier 2014, cette distinction est illustrée de façon très sommaire ainsi que le montre la figure 18 ci-après. En particulier, l'élimination systématique, du matériel à voyageurs et du matériel moteur, des axes attaqués par de la corrosion chimique n'y apparaît pas clairement.

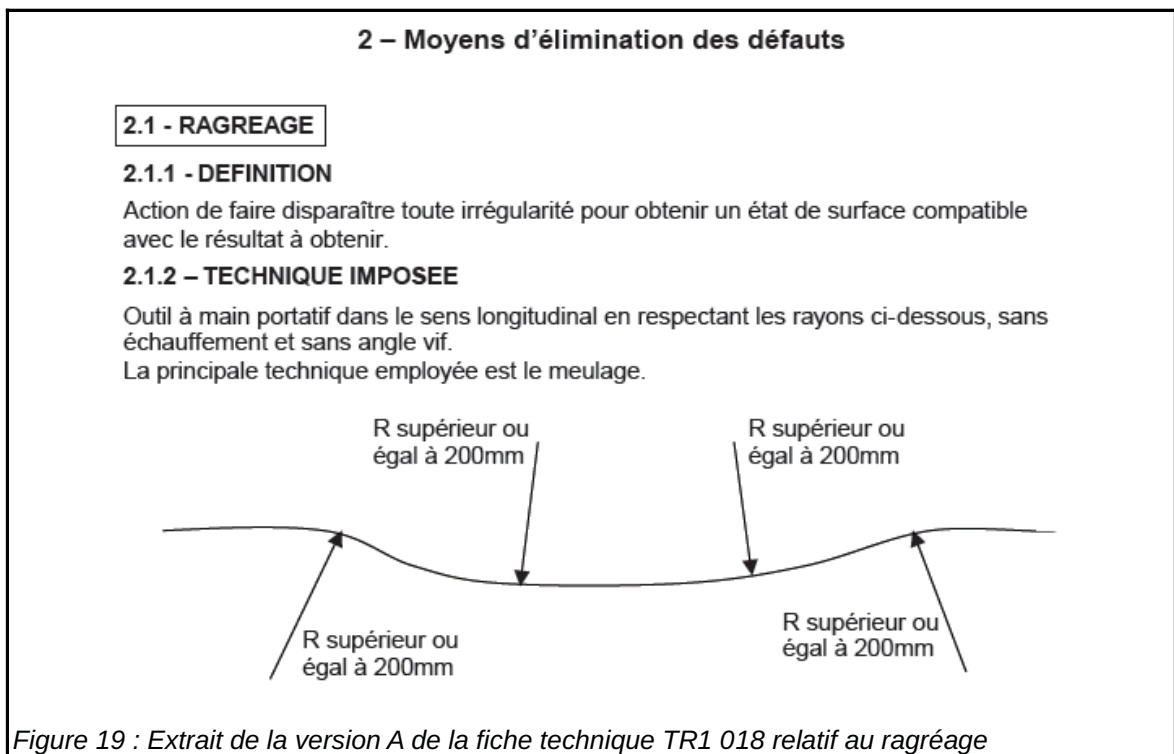
Figure 19 : Extrait de la version A de la fiche technique TR1 018 relatif au ragréage

La formulation retenue en ce domaine laisse à désirer et, notamment, la notion de « *sens longitudinal* » n'est pas claire, les dispositions concernées s'appliquant non seulement aux axes des essieux mais également aux roues. En outre, la méthode d'évaluation du rayon « *R* » n'est pas indiquée.

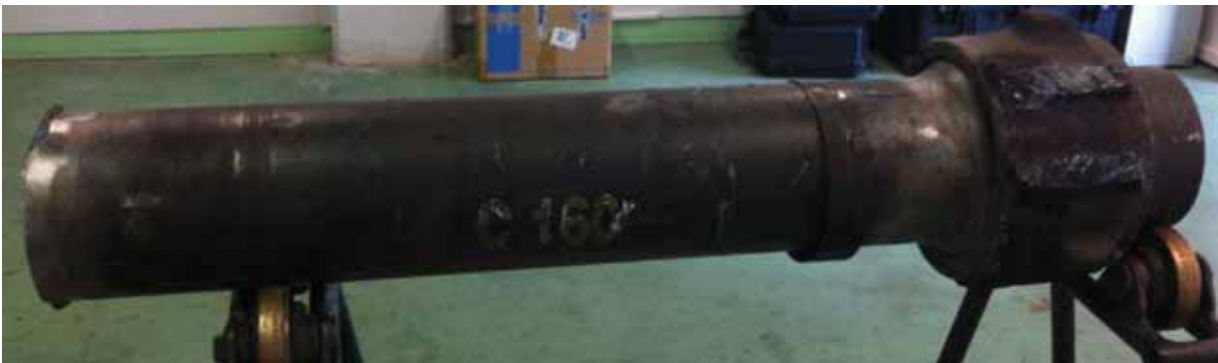
Photo 1 : Axe N°8567

Pour la réalisation des essais, les disques et roues ont été détournés (photo 1).

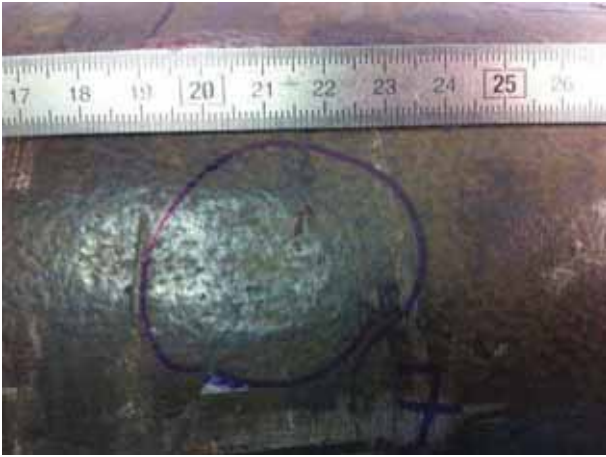
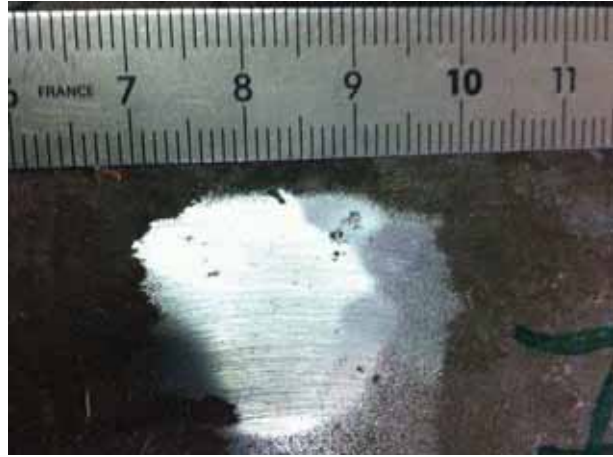
zone 7 avant décapage

Photo 6 : zone 7 \_ reprise de corrosion

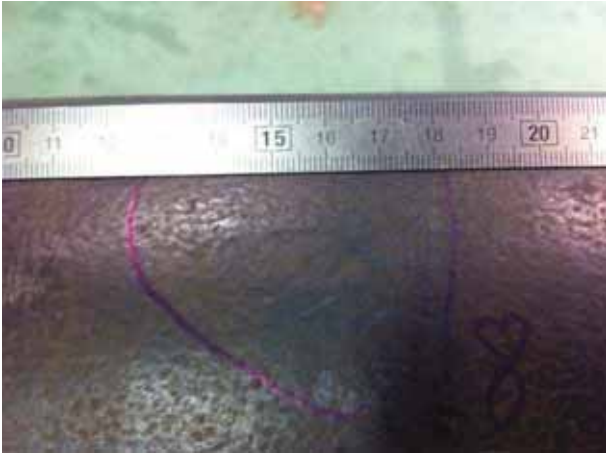
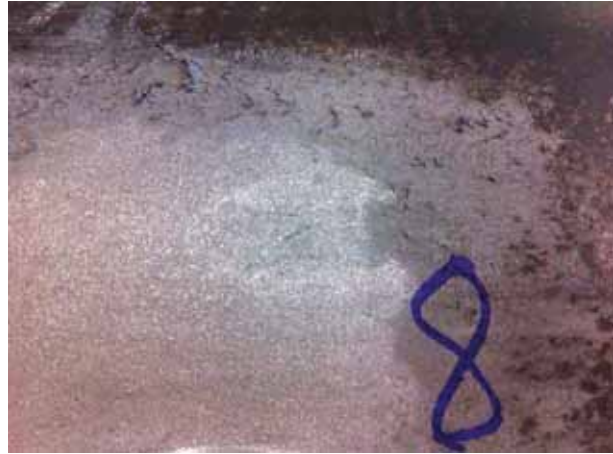
zone 8 avant décapage

Photo 3 : zone 8 \_ meulage 30°

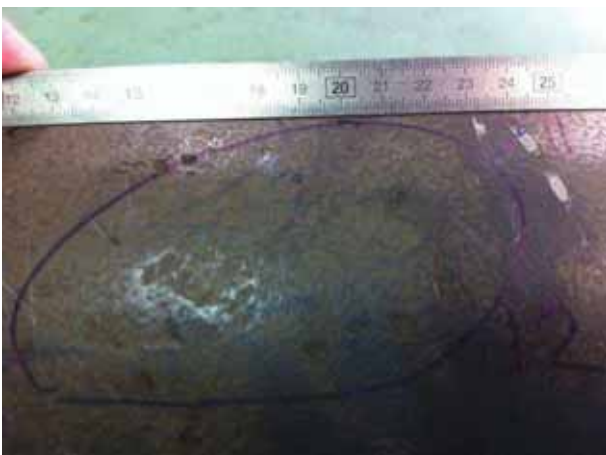
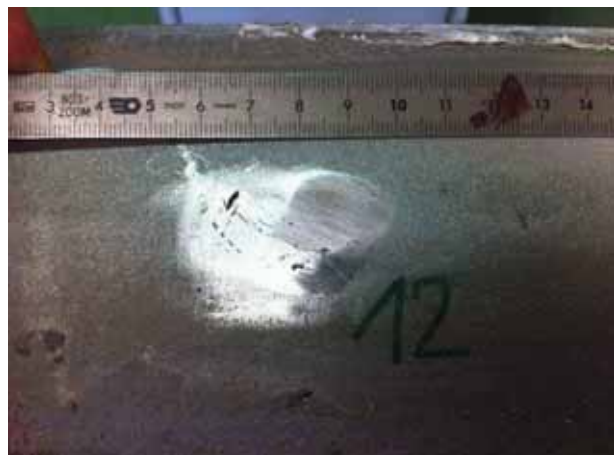
zone 12 avant décapage

Photo 7 : zone 12 \_ coloration

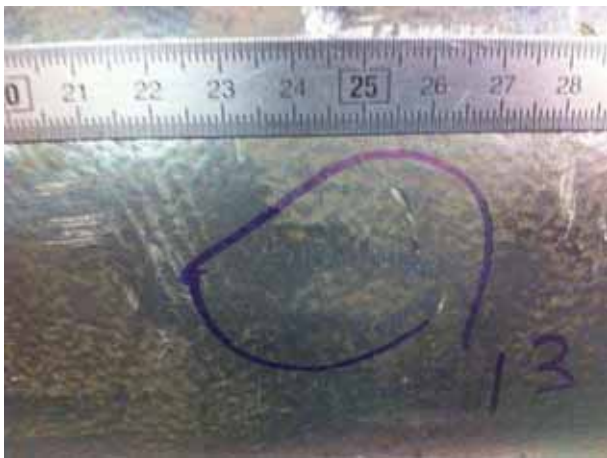
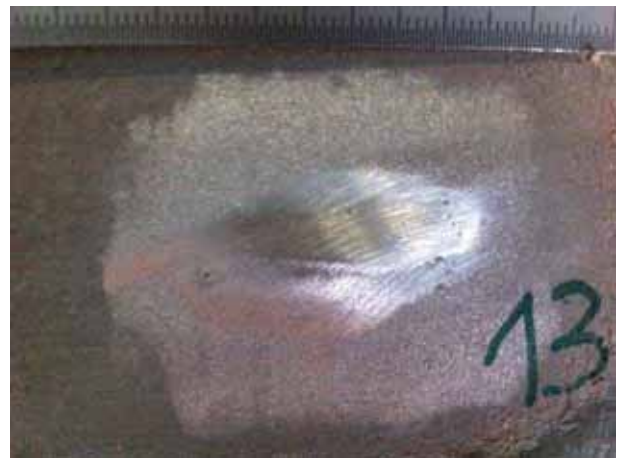
zone 13 avant décapage

Photo 5 : zone 13 \_ défaut résiduel

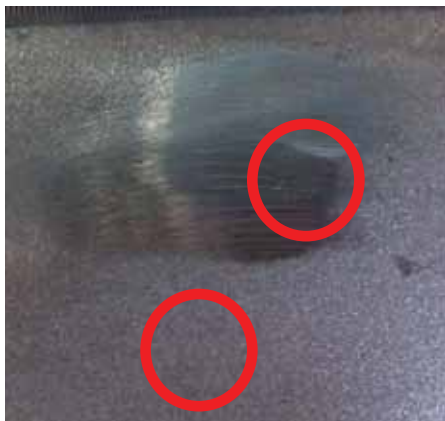
**Zone 11 : analyse en surface**

<b>Contraintes résiduelles longitudinales (MPa)</b>			
<b>Zone</b>	<b>Etat grenailé</b>	<b>Etat meulé</b>	<b>Etat meulé puis grenailé</b>
<b>5</b>	-	-	-245
<b>6</b>	-	-	-255
<b>10</b>	-230	+278	-
<b>11</b>	-224	+464	-
<b>12</b>	-247	+417	-
<b>13</b>	-276	+393	-
<b>15</b>	-255	+265	-
<b>17</b>	-207	+353	-

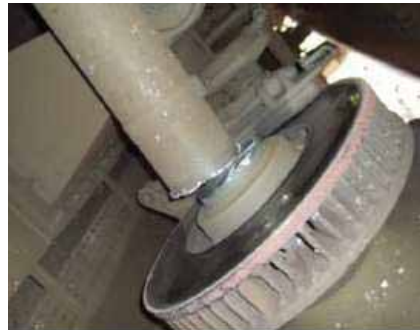
Le 26/06/2013, le train 17929 déraille en service commercial près de LYON Part Dieu : les premières constatations font état d'un axe rompu suite à la propagation d'une fissure de fatigue sur le **congé de raccordement du Disque** (l'automotrice Z9509 essieu type 984 n°8567).

L'ingénierie essieux demande aux **technicentres de maintenance** à toute occasion favorable sans dépasser le délai de 1 mois de :

- ✓ **déposer** les essieux repris dans la liste en annexe 1 et de
- ✓ les **envoyer** aux technicentres de Nevers ou Ternier pour traitement.
- ✓ **Prévenir** l'ingénierie essieux de l'envoi (type, numéro, lieu d'envoi)(email : \*CF-TIN ICC ESSIEUX RAI)
