**RAPPORT
D'ENQUÊTE TECHNIQUE**
sur le déraillement et la perte de chargement
d'un train de fret transportant de l'éthanol
survenus le 13 mars 2017
en gare de triage de Sibelin
sur la commune de Solaize (69)

Février 2019

**Bureau d'Enquêtes sur les Accidents
de Transport Terrestre**

Affaire n° BEATT-2017-03

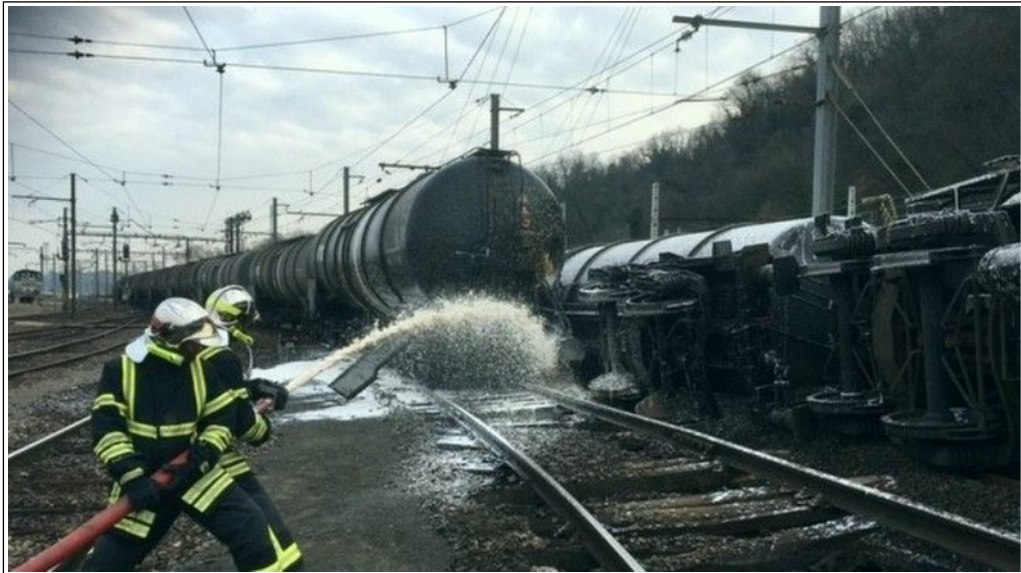
Figure 3 : les pompiers en intervention après le déraillement (photo SNCF)

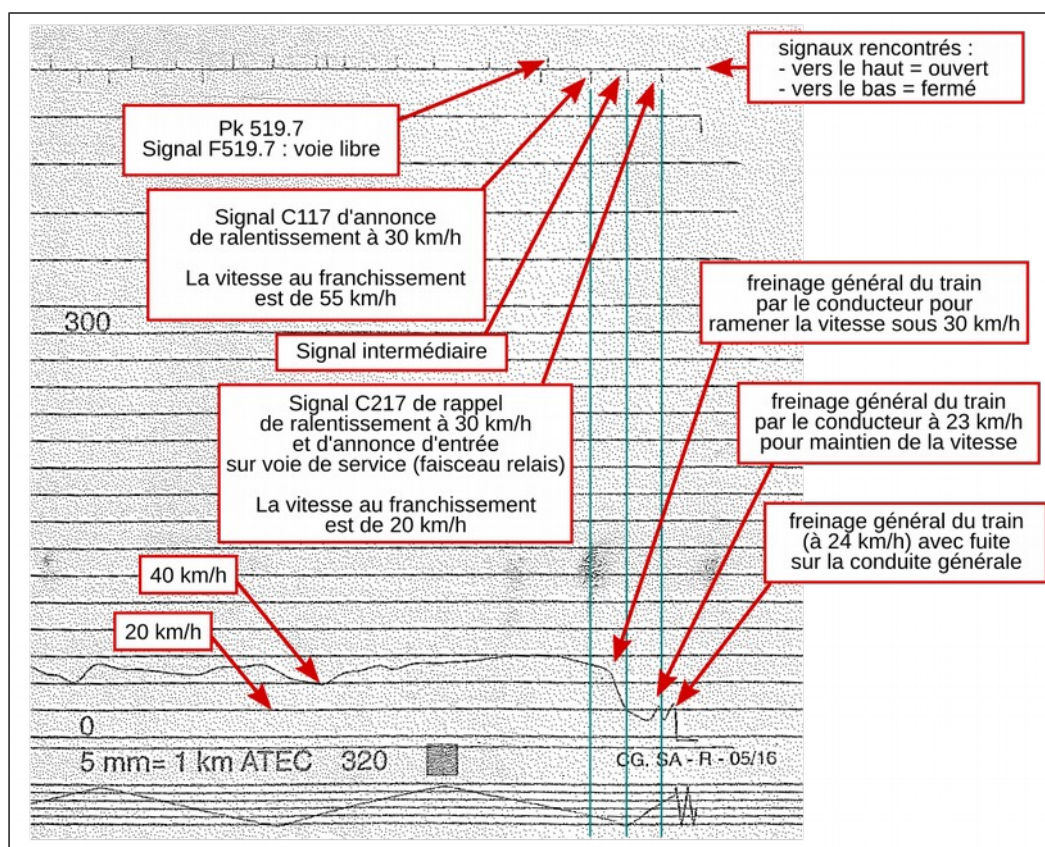
En entrée du faisceau relais, la vitesse est descendue à 18 km/h. Après un desserrage du frein, la vitesse est remontée à 24 km/h, en raison de la pente. Il s'est alors produit une fuite de la conduite générale qui a conduit au freinage général et à l'arrêt du train.

nord-sud de Sibelin. L'examen de la bande graphique est cohérent avec la déclaration du conducteur et ne fait apparaître aucune anomalie sur la conduite du train.

Figure 13 : extrait de la bande graphique du train n° 489241

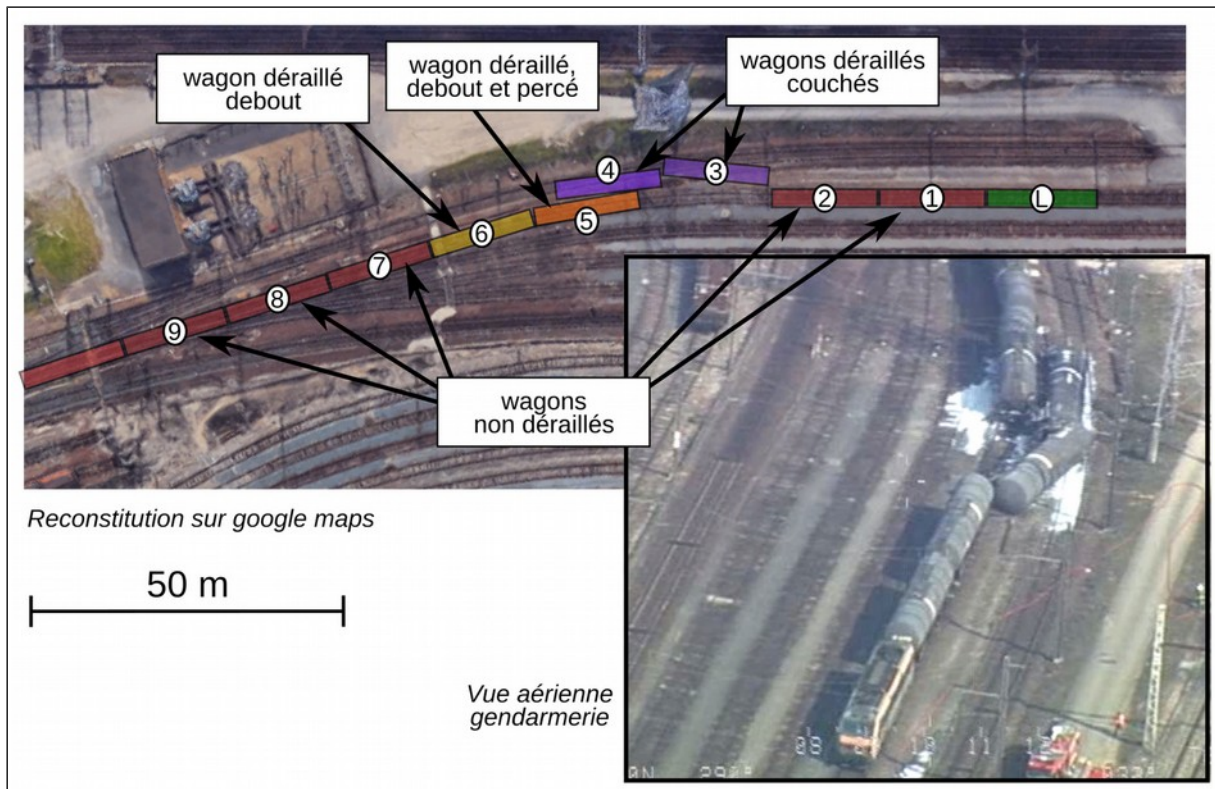
Quatre attelages du train ont leur vis de serrage vissée quasi à fond, soit plus que l'usage pour les trains fret qui consiste à laisser 3 filets comme cela est observable sur le reste du train. La position des attelages serrés dans le train n'a cependant pas été notée avec précision.

Sur le troisième wagon, couché, le tampon avant droit d'amortissement des chocs entre wagons est arraché. Sur le deuxième wagon, une engravure dans le sens vertical peut aussi être observée sur le tampon arrière gauche, ce wagon étant pour le reste intact.

Figure 14 : positionnement du train après l'accident

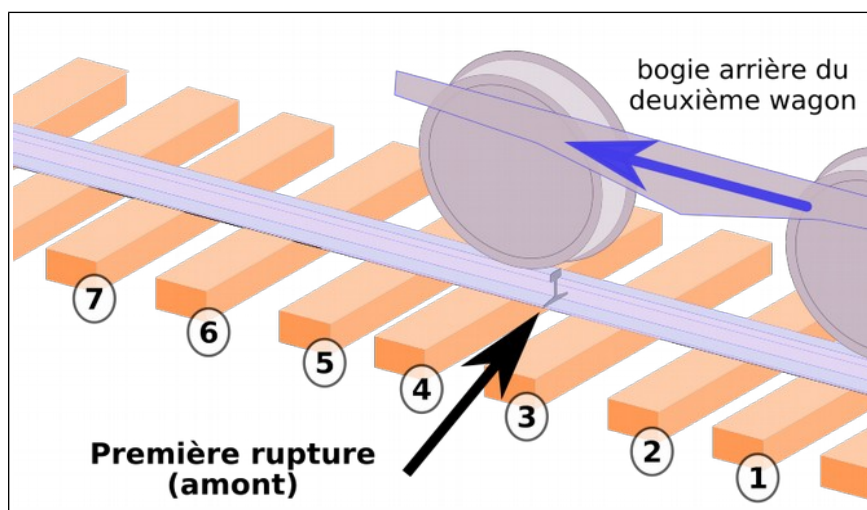
La rupture se situe entre la traverse n° 3 et la traverse n° 4 (rupture amont). Elle s'est produite au passage du bogie arrière du deuxième wagon, ou possiblement lors d'un passage de bogie précédent vu le matage successif de la table de roulement mis en évidence en figure 22.

La continuité de la voie est toujours assurée. Le train a poursuivi son avancée sur la voie.

Figure 28 : la première rupture du rail

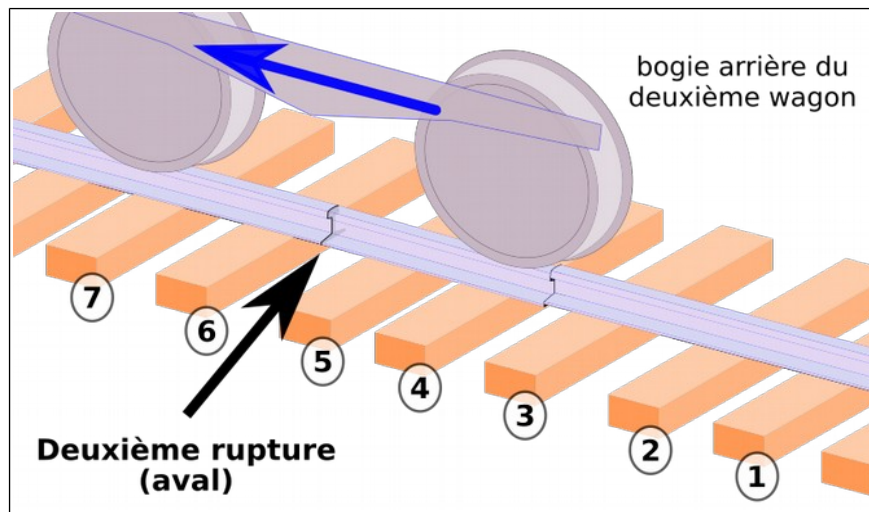
Enfin, une autre fissure en fatigue s'est amorcée dans cette zone. Elle occupe 10 % de la section du champignon.

Le rail file haute est affaibli dans son appui du fait de la première rupture¹⁷, il manque de tenue du fait de la mauvaise efficacité des attaches, il est fragilisé par une amorce de fissure. Il est soumis à une poussée latérale et verticale. Sous ces effets, alors que l'essieu arrière du bogie passe la première rupture, le rail subit une **seconde rupture**. La rupture se situe entre la traverse n° 5 et la traverse n° 6 (rupture amont). Le coupon de rail entre les deux ruptures mesure 1,10 mètre.

Figure 29 : la deuxième rupture du rail

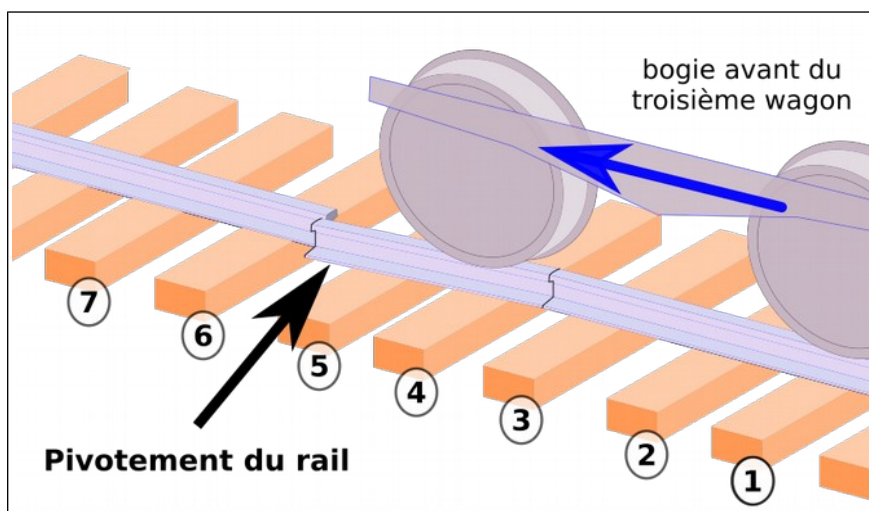
Une fois le rail rompu en deux endroits, le coupon isolé par la double rupture n'est tenu que par les seules attaches des traverses n° 4 et n° 5. L'attache de la traverse n° 4 est en état. En revanche, l'attache de la traverse n° 5, sur des tirefonds de moindre tenue, est inefficace. Le coupon de rail pivote ainsi autour de l'axe vertical de la traverse n° 4 sous l'effet de l'effort de guidage de la roue suivante.

Figure 30 : le pivotement du rail

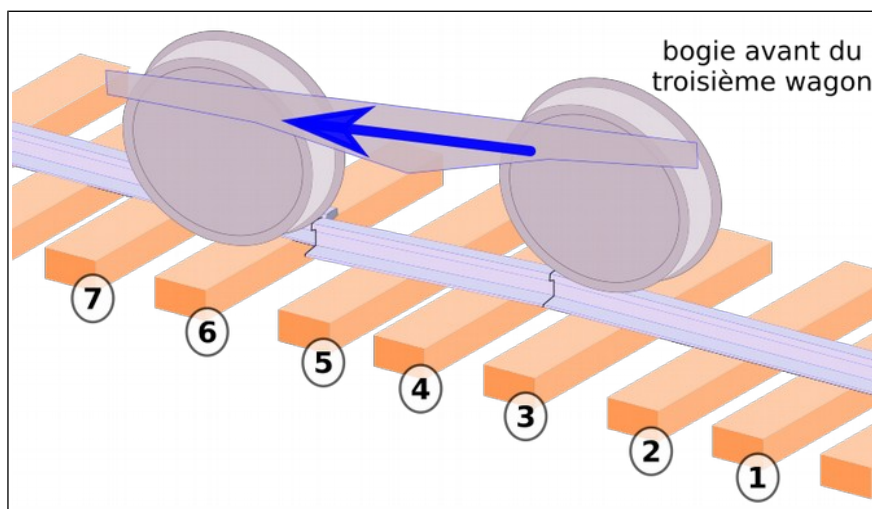
Le pivotement du coupon de rail facilite le déguidage du bogie et entraîne la sortie de voie du bogie avant du troisième wagon. Les autres suivront.

Figure 31 : le déraillement du troisième et du quatrième wagons

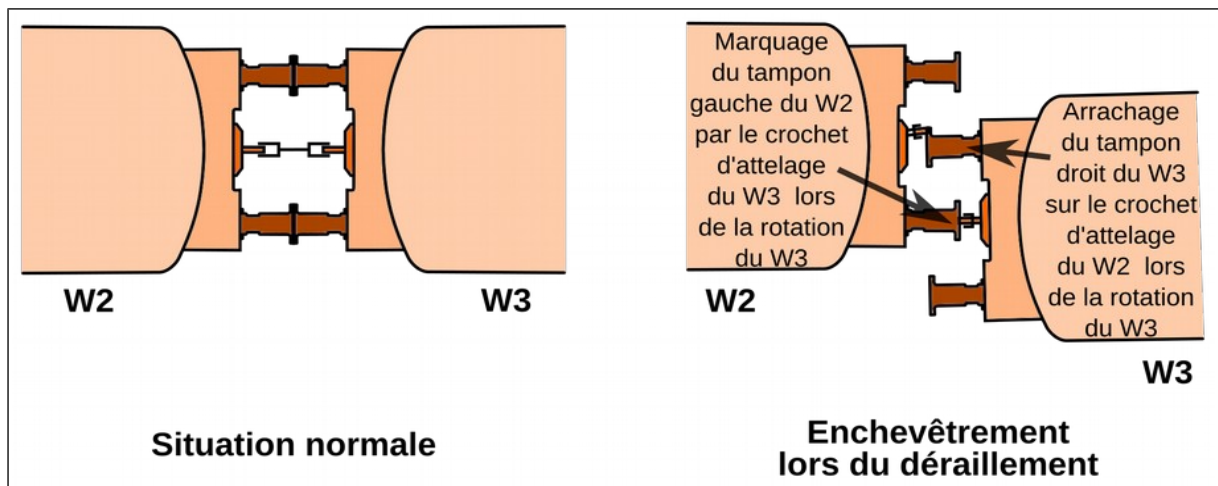
Dans le mouvement ascendant de la bascule du troisième wagon, son tampon avant droit, surbaissé par rapport au crochet d'attelage du deuxième wagon, est cassé par celui-ci (voir figure ci-après). Dans l'effort, le crochet est poussé en butée sur le côté droit. Symétriquement, le crochet du troisième wagon légèrement surbaissé par rapport au tampon arrière gauche du deuxième wagon, marque celui-ci lors du mouvement de bascule (cette marque est nettement visible – voir le relevé en annexe 4).

Les attelages, à l'arrière et à l'avant de la paire de wagon qui a basculé se rompent. Le train se désolidarise, provoquant la rupture de la conduite générale, et le freinage général.

Figure 32 : enchevêtrement des tampons et conséquences lors du basculement

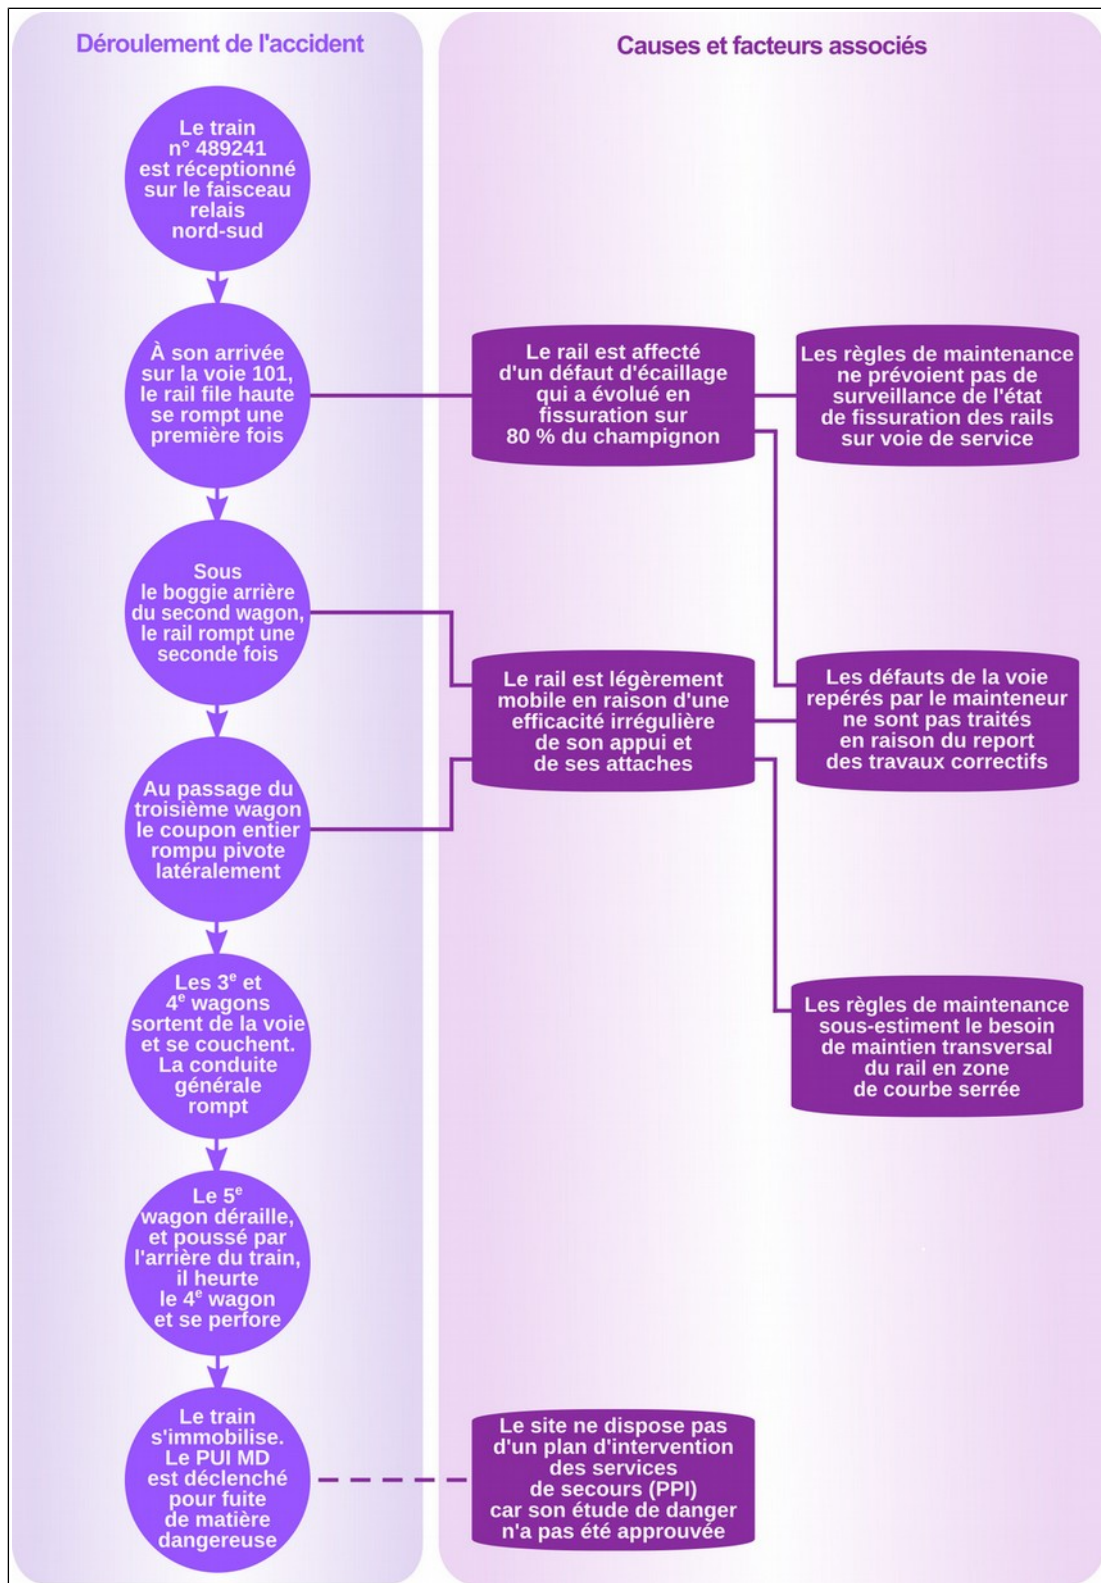
Figure 33 : arbre des causes

La cause immédiate du déraillement est la double rupture d'un tronçon de rail sous le passage du train lourd de marchandises dangereuses.

La première rupture est une rupture en fatigue du rail dont la fissuration était très avancée. La fissuration occupait jusqu'à 80 % de la section du champignon et s'était développée à partir d'un défaut d'écaillage bien visible en surface et connu pour potentiellement conduire à la rupture du rail.

La seconde rupture s'est produite sous l'effet des efforts de guidage des wagons dans la courbe de faible rayon, qui se sont exercés sur un rail affaibli par la première rupture, par une fissuration en développement, et par un maintien amoindri par des attaches et traverses en mauvais état dans cette zone. Le coupon de rail isolé par les deux ruptures a pivoté latéralement sous le chargement, entraînant la sortie de voie des essieux qui sont alors passés dessus.

Plusieurs facteurs, liés à l'infrastructure, ont contribué à la double rupture :

- l'état de fissuration avancé du rail, et l'absence d'opération de recherche des fissures lors des opérations de maintenance ;
- l'insuffisance de maintien du rail ;
- le mauvais état général de la voie qui n'avait pas été corrigé en raison du report de travaux de maintenance.

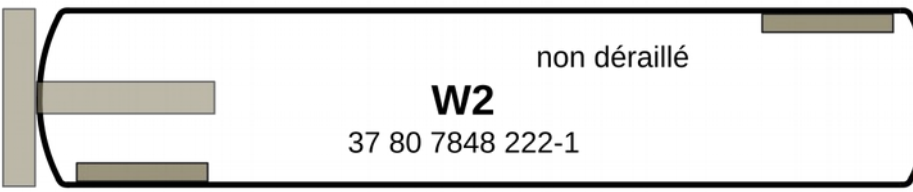
W2

le crochet d'attelage est en butée vers la droite

non déraillé

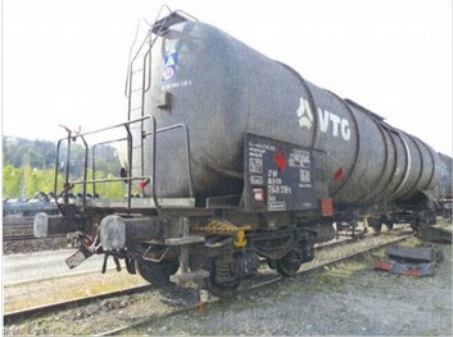
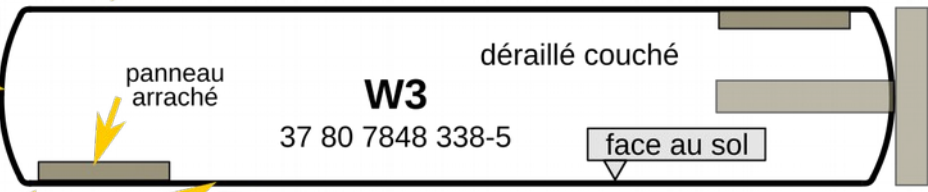
W3

marchepied droit tordu

bogie tourné de 60°

déraillé couché

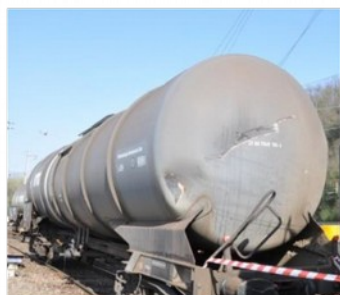
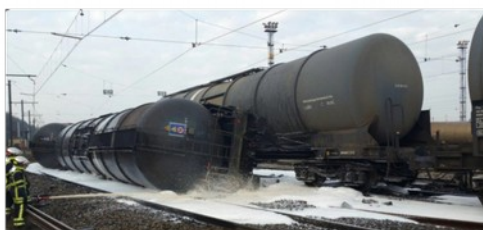
tampon
heurteur de
la citerne
du W5

avant
enfoncé
par le
tampon
du W3

Traces sur le
côté suite au
renversement

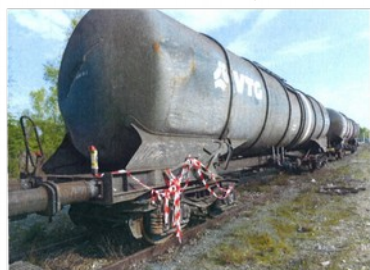
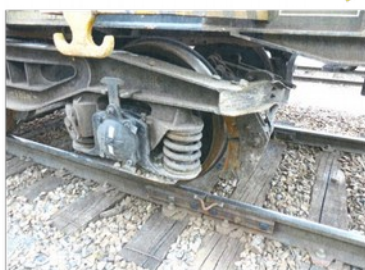
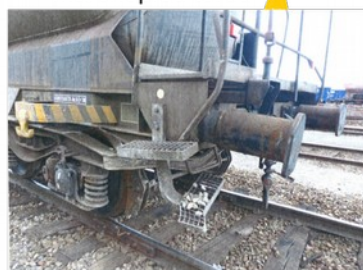
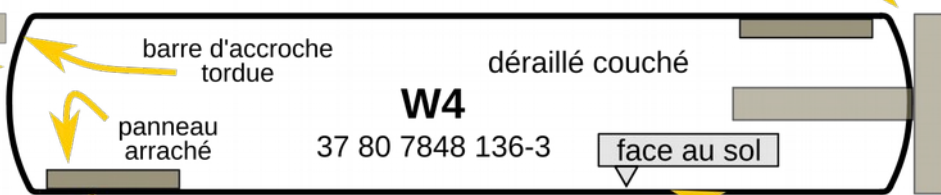
semelle de frein déformée

marchepied tordu

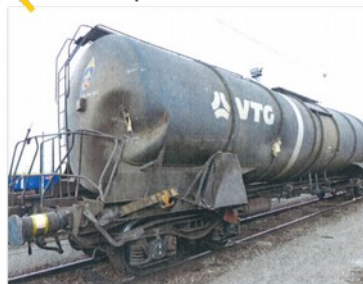
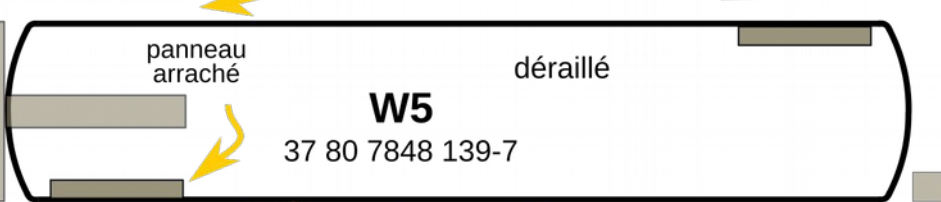
2^{ème} couple
enfoncé et
citerne perforée

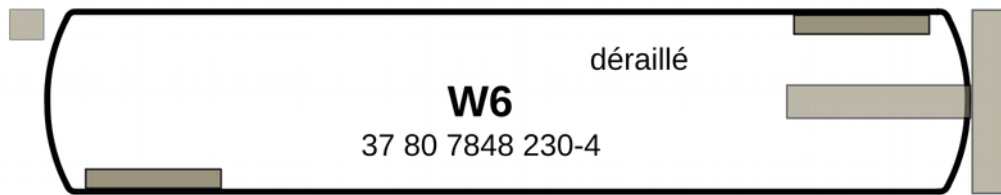
boggie déraillé
