Objet
Rapport d'enquête
technique sur le
déguidage de la rame
CF20

Nous avons bien pris connaissance des conclusions de votre rapport d'enquête technique sur le déguidage de la rame CF 20 de tramway TRANSLOHR, survenu le 10 Janvier 2011.

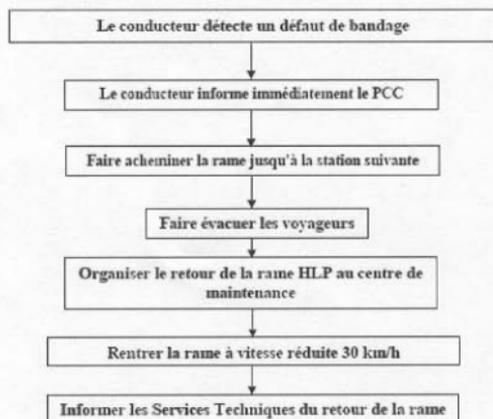
Annexe n°2 :

T2C TRAITEMENT DEFAUT DE BANDAGE

Un logigramme spécifique relatif au traitement des défauts de bandage a été construit par nos soins et validée par l'ensemble des parties (LOHR INDUSTRIE, SMTC et T2C). La dernière version de ce logigramme a été diffusée début février 2011. Cf. Annexe n°2.
